**RAPPORT  
D'ENQUÊTE TECHNIQUE**  
sur la sortie de route d'un autocar  
survenue le 10 février 2016  
sur la RD 437 à Montflovin (25)

Janvier 2019

**Bureau d'Enquêtes sur les Accidents  
de Transport Terrestre**

Affaire n° BEATT-2016-002

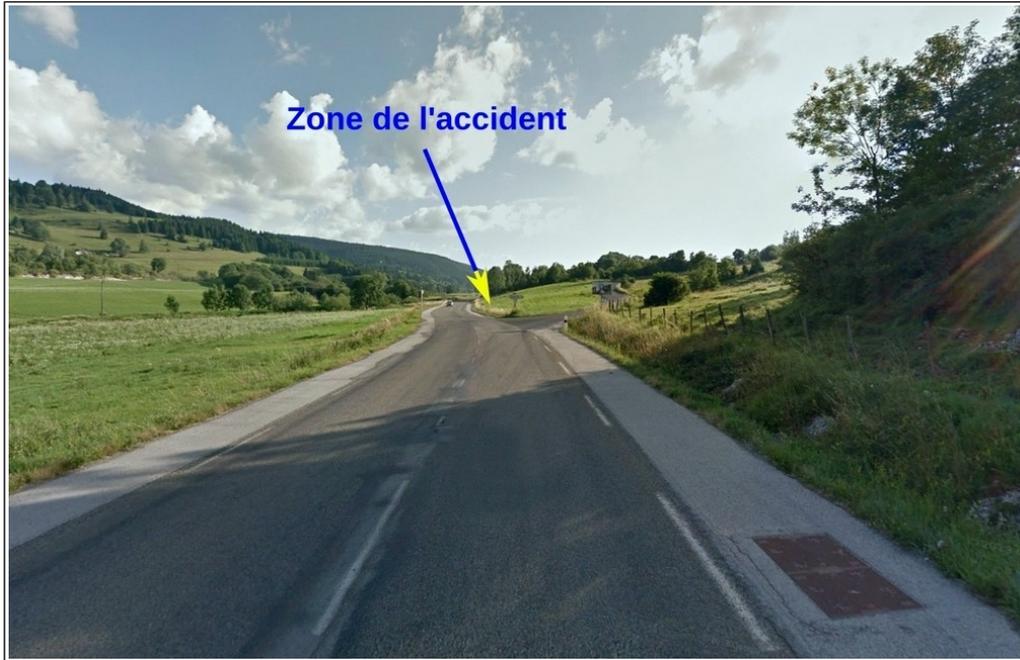
**Figure 2 : Vue de la RD 437 au niveau de la zone de l'accident dans le sens de circulation de l'autocar accidenté**

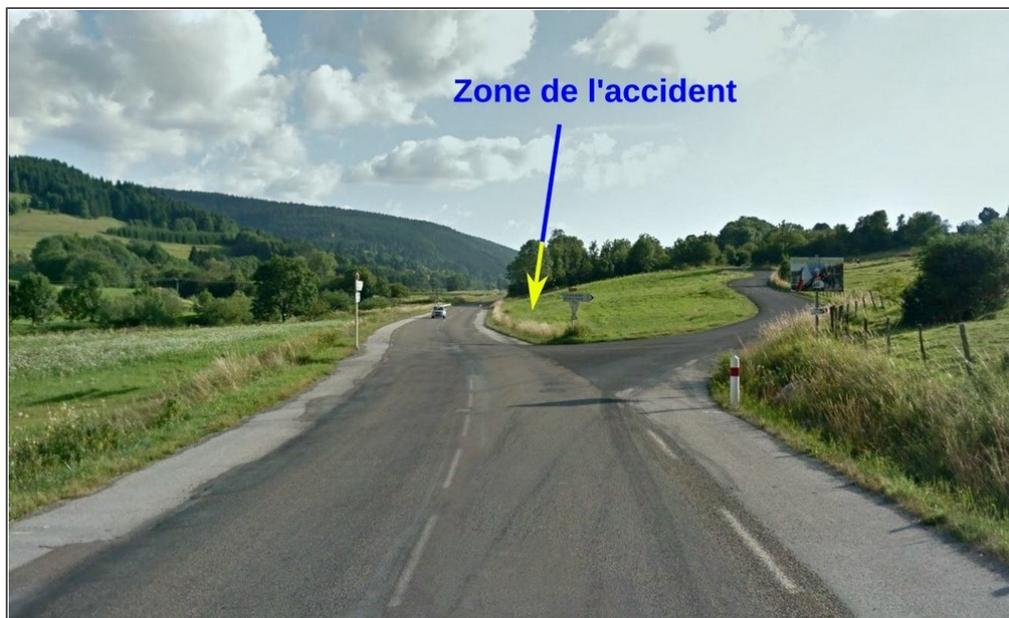
**Figure 3 : Vue rapprochée de la RD 437 au niveau de la zone de l'accident dans le sens de circulation de l'autocar accidenté**

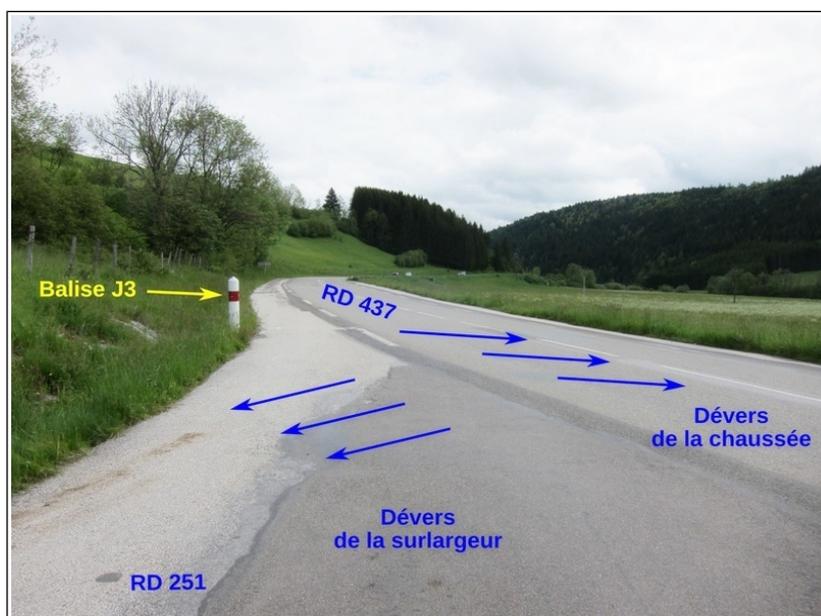
Au niveau du carrefour avec la route départementale 251, immédiatement en amont de la zone de l'accident, la chaussée comporte à l'extérieur de la courbe, une surlargeur à droite qui présente un léger dévers vers l'extérieur de celui-ci. Le dévers de la chaussée est visualisé sur la figure n° 4 ci-après.

Figure 4 : Vue de la RD 437 au niveau du carrefour avec la RD 251 dans le sens inverse de circulation de l'autocar

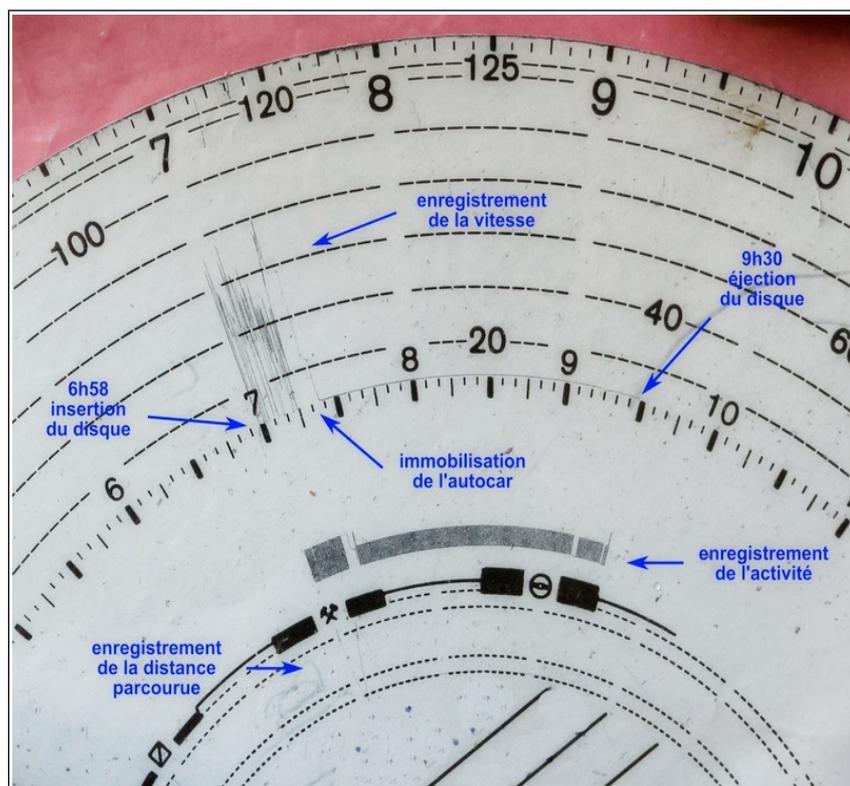
**Figure 25 : Vue de l'enregistrement du 10 février 2016 du chronotachygraphe de l'autocar**

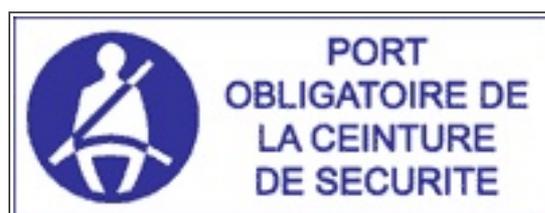
En France, cette information est prescrite par l'article 63 de l'arrêté du 2 juillet 1982 modifié relatif au transport en commun de personnes. Cette information est considérée comme réglementairement satisfaite par la pose, dans l'autocar, de panneaux visibles par tous les passagers concernés. La figure 30 ci-après visualise un tel panneau.

**Figure 30 : Panneau prévu en France pour être visible par tous les passagers**

Le BEA-TT note pour sa part que l'information des passagers d'autocars sur l'obligation du port de la ceinture de sécurité est réduite à sa portion congrue, au regard des ambitions affichées et des possibilités juridiques offertes par la directive 91/671/CEE du Conseil, du 16 décembre 1991, relative au port obligatoire de la ceinture de sécurité.
