# **RAPPORT D'ENQUÊTE TECHNIQUE** sur l'immobilisation et l'évacuation tardive du téléphérique "Panoramic Mont-Blanc" survenues le 8 septembre 2016 à Chamonix (74)

**Bureau d'Enquêtes sur les Accidents  
de Transport Terrestre**

Affaire n° BEATT-2016-007

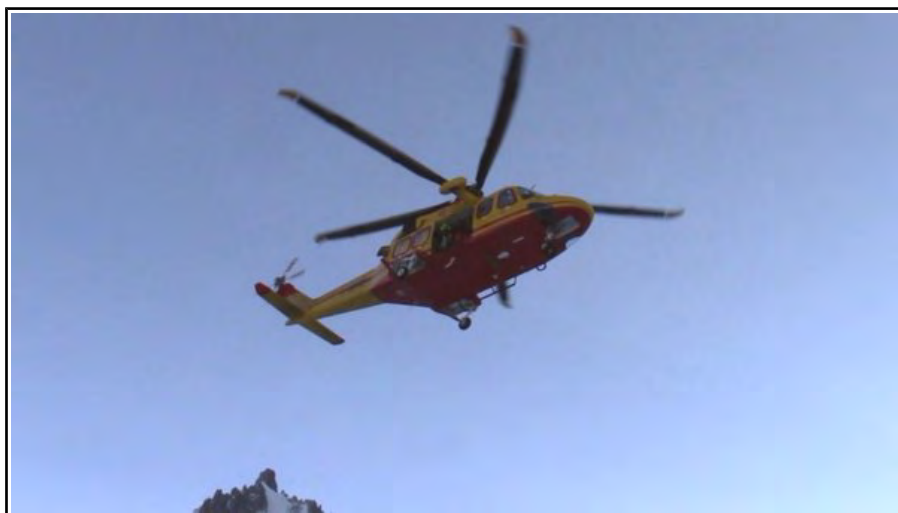
À 17 h 20 le téléphérique est toujours immobilisé avec 110 passagers en ligne. Toutes les chances de redémarrage semblent épuisées. L'exploitant alerte alors le peloton de gendarmerie de haute montagne (PGHM) de Chamonix, qui décide d'une évacuation par hélitreuillage, sous la direction du préfet de Haute-Savoie qui se rend sur les lieux. Quatre hélicoptères sont mobilisés.

54 personnes seront secourues jusqu'à 20 h 50, heure de la tombée de la nuit. 24 autres personnes seront encore secourues avant 22 h 30, par sauvetage vertical et marche sur le glacier. Trois gendarmes seront acheminés alors vers les cabines non évacuées et assisteront les 32 passagers qui resteront en cabine toute la nuit.

**Figure 1 : l'un des hélicoptères du PGHM vu d'une cabine lors de l'évacuation**

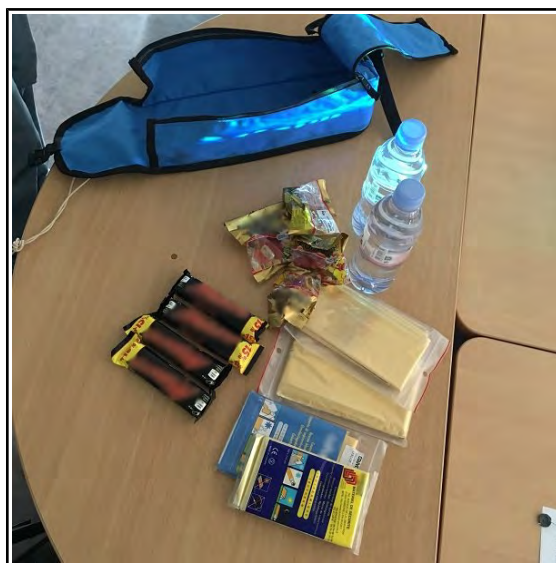
Figure 12 : le contenu de la trousse de secours placée en cabine

Ce kit contient, pour l'ensemble des occupants de la cabine, 2 bouteilles d'eau de 50 cl (soit une ration de 25 cl par personne), 4 barres chocolatées, 4 sachets de 40 g de bonbons et 4 couvertures de survie de taille moyenne. Ce contenu s'est avéré assez minimaliste le 8 septembre 2016.

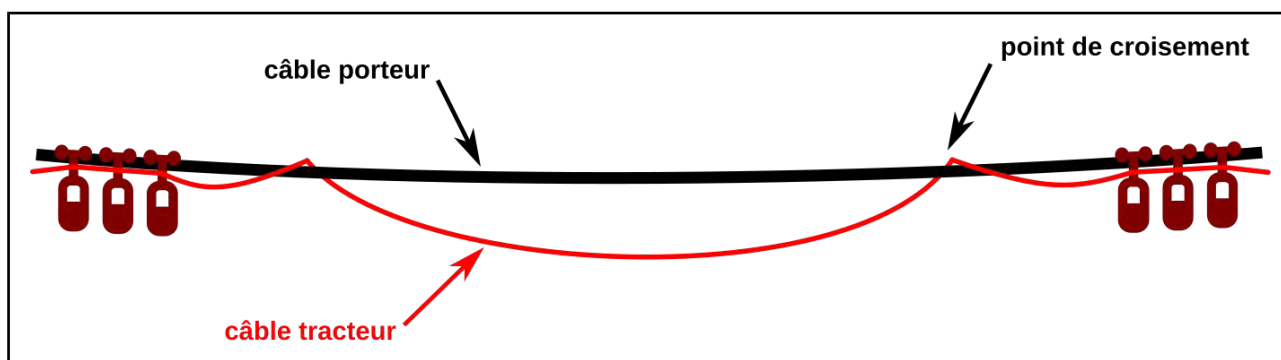
Lors des oscillations verticales du câble tracteur, du fait de l'ample variation d'altitude, il arrive également, que le câble passe au-dessus du câble porteur et retombe, lorsqu'il redescend, du côté opposé à celui par lequel il s'est élevé. Il se produit alors un **croisement** des deux câbles porteur et tracteur. Cet évènement se produit surtout lors des fortes décélérations de certains arrêts d'urgence, par nature brutaux.

Figure 13 : schématisation du résultat d'un croisement de câble

Lorsqu'un tel croisement se produit, les opérateurs ont pour consigne de procéder au décroisement pour retrouver le fonctionnement normal de la télécabine. Il s'agit alors de tirer le câble tracteur dans la zone où il est croisé au moyen de la poulie d'entraînement, tout en immobilisant le câble à l'autre extrémité au moyen d'une pince appelée « mordache » (voir figure ci-après). Le câble tracteur ainsi tendu, sa flèche diminue, elle devient plus faible que celle du câble porteur, et le câble peut se replacer en bonne position.

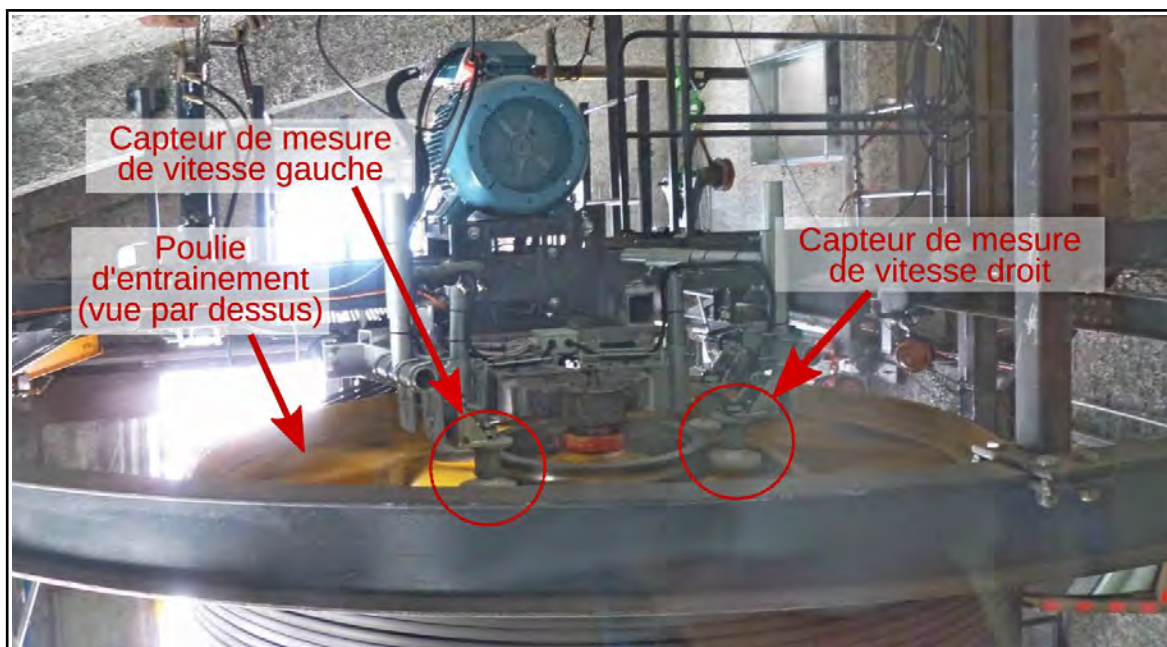
Le défaut « **écart vitesse droit / référence** », initiateur de l'arrêt, signifie que la vitesse de la poulie d'entraînement, mesurée par un capteur de vitesse situé sur le côté droit de la poulie, était en écart par rapport à la vitesse de référence calculée par le système (cf § 2.5). L'automatisme est programmé pour déclencher, dans ce cas, un arrêt de sécurité au moyen du frein d'urgence qui agit directement sur la poulie d'entraînement.

Selon le paramétrage du système, le défaut se déclare dès que l'écart de vitesse dépasse **0,4 m/s**. Nous étudierons plus loin, au § 4.1, la raison de cet écart.

Figure 17 : vue des capteurs sur la poulie en gare de l'Aiguille du Midi

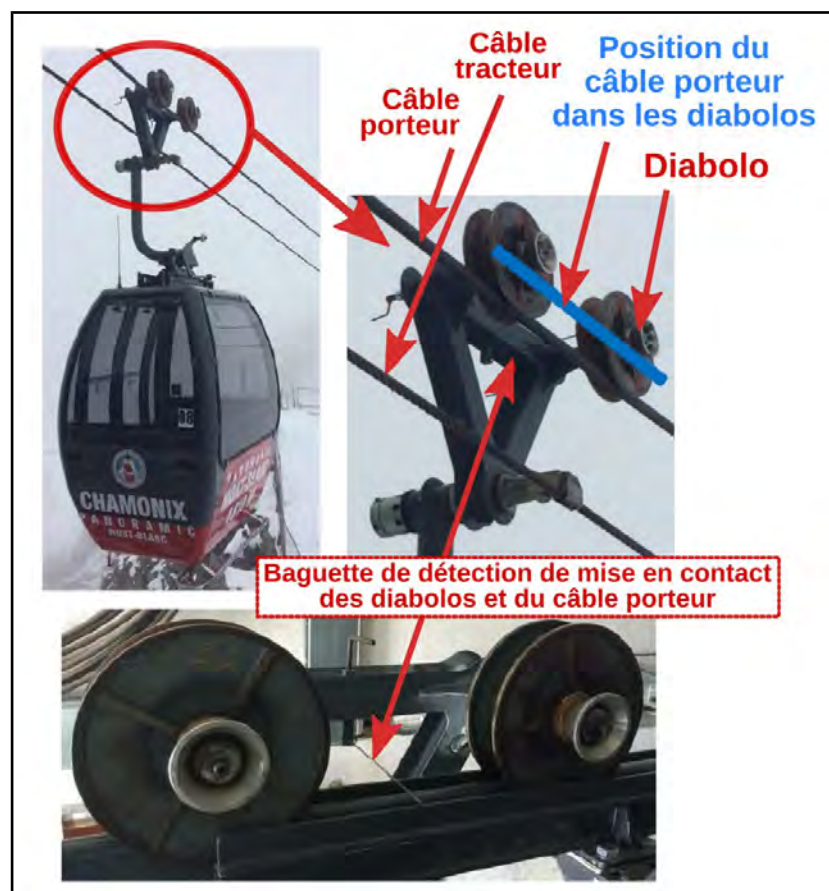
Le risque de déraillement est traité sur l'installation au moyen d'une disposition constructive consistant en l'ajout de « diabolos » sur les chariots-supports de cabine. Ils ont pour rôle de rattraper la cabine en cas d'échappement des galets du câble porteur (voir figure ci-dessous). Ce dispositif a été ajouté en 1997.

Cette disposition constructive assez simple a bien rempli sa fonction le 9 septembre au matin. La cabine a été correctement rattrapée. Notre opinion est que ces diabolos semblent bien sommaires au regard du risque, dans la mesure où le déraillement se produit dans des configurations d'utilisation produites par une exploitation normale, avec des efforts et des mouvements mettant en jeu beaucoup d'énergie.

**Figure 27 : dispositif de sécurisation et de détection du déraillement des chariots**

Précisons enfin que chaque chariot est équipé d'un détecteur de déraillement (voir figure ci-dessus). Il signale au conducteur du téléphérique toute occurrence d'un déraillement. Le détecteur a correctement rempli sa fonction le matin du 9 septembre après le décroisement.

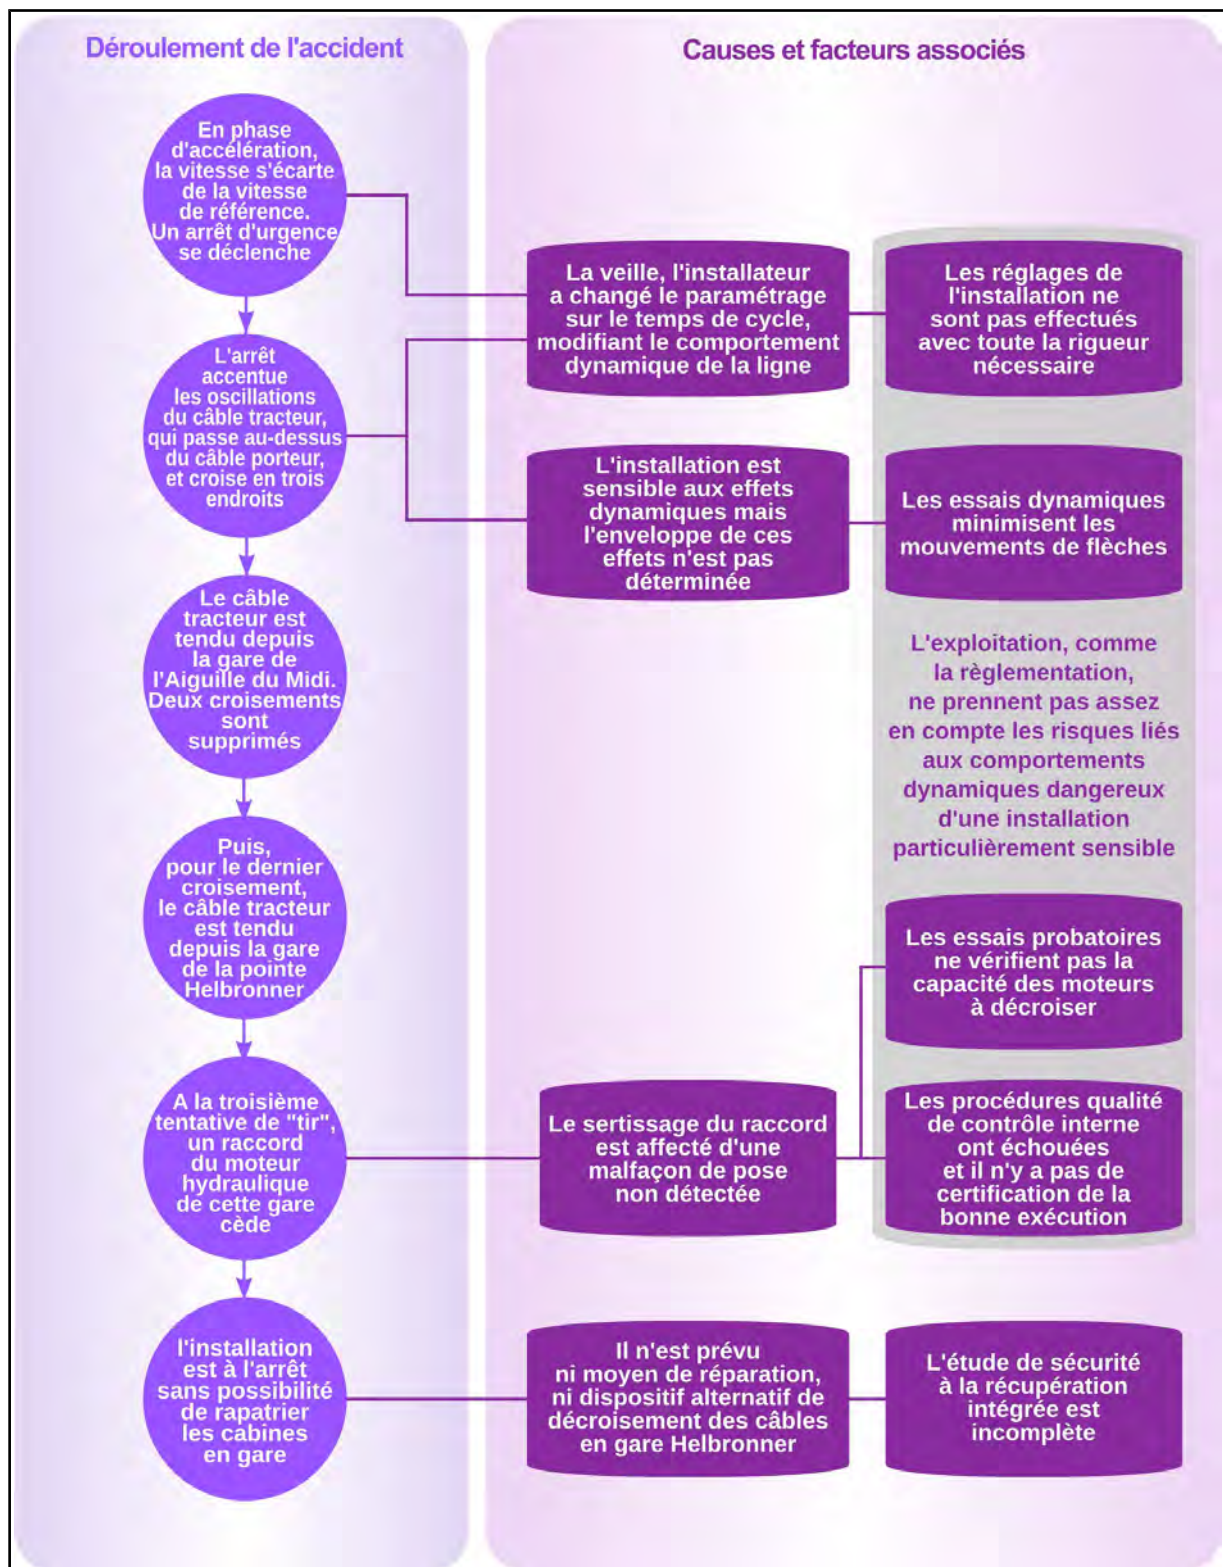
Figure 28 : arbre des causes – première partie

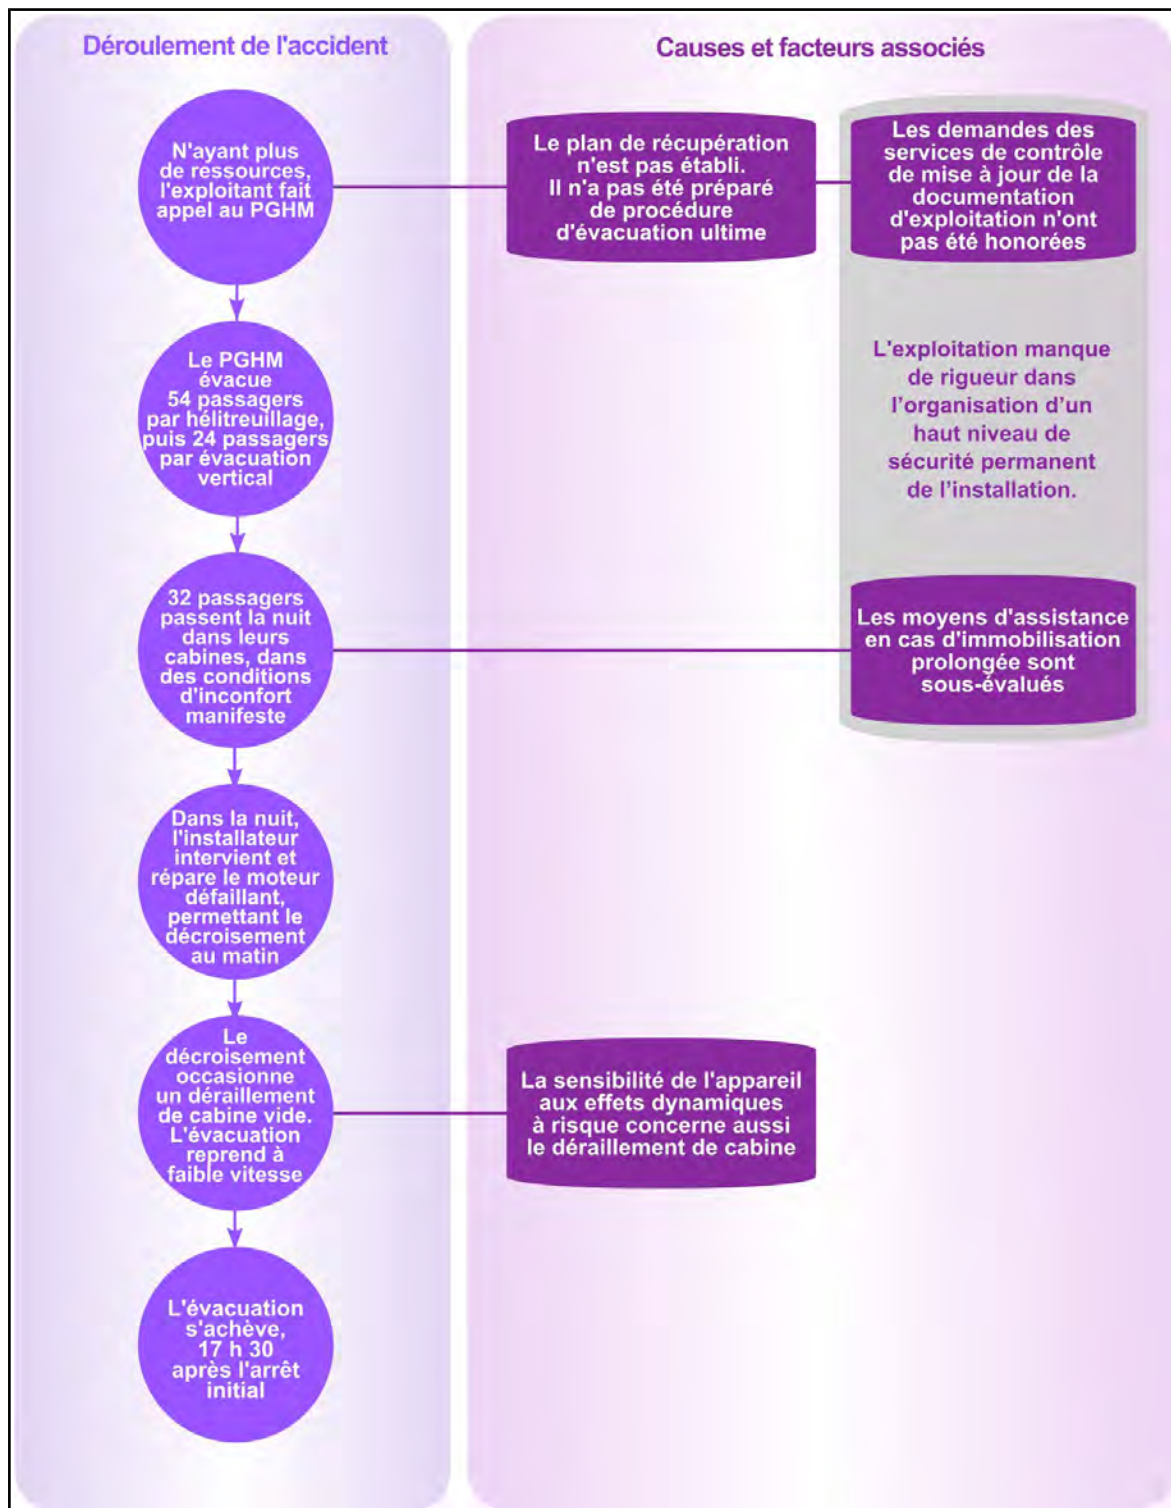
Figure 29 : arbre des causes – deuxième partie
