**RAPPORT  
D'ENQUÊTE TECHNIQUE**  
sur le déraillement d'une rame de métro  
circulant sur la ligne 2 du métro parisien  
survenu le 2 décembre 2016  
à la station Barbès-Rochechouart  
à Paris (75)  
Mai 2019

**Bureau d'Enquêtes sur les Accidents  
de Transport Terrestre**

Affaire n° BEATT-2016-009

**Rapport d'enquête technique  
sur le déraillement d'une rame de métro  
circulant sur la ligne 2 du métro parisien  
survenu le 2 décembre 2016  
à la station Barbès-Rochechouart  
à Paris (75)**

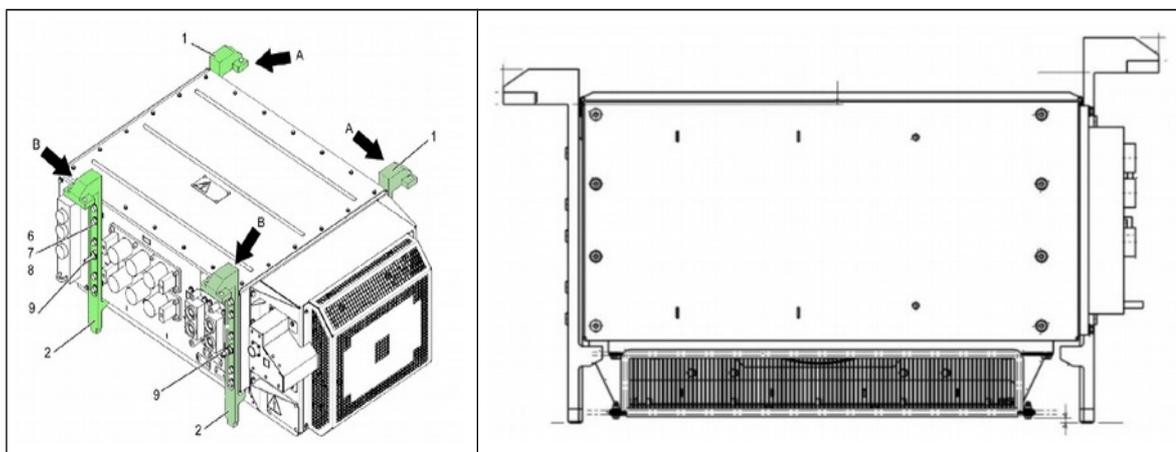
Vue n° 11 : le coffre onduleur d'un MF01

Le coffre onduleur tombé le 2 décembre 2016 portait la référence MA-0028.

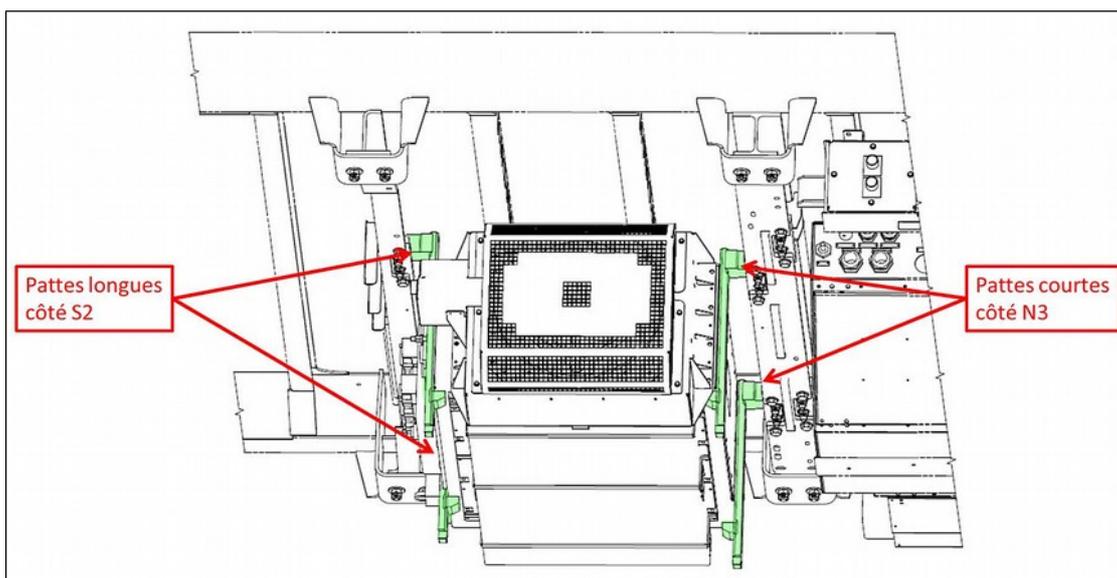
Vue n° 13 : positionnement des pattes courtes et longues sur le coffre onduleur

Les pattes sont en aluminium 6082 T651. Pour le matériel MF01, elles ont deux designs : d'un côté des pattes longues et de l'autre côté des pattes courtes. Pour le matériel MP05<sup>3</sup> il y a uniquement des pattes longues, identiques aux pattes longues du MF01.

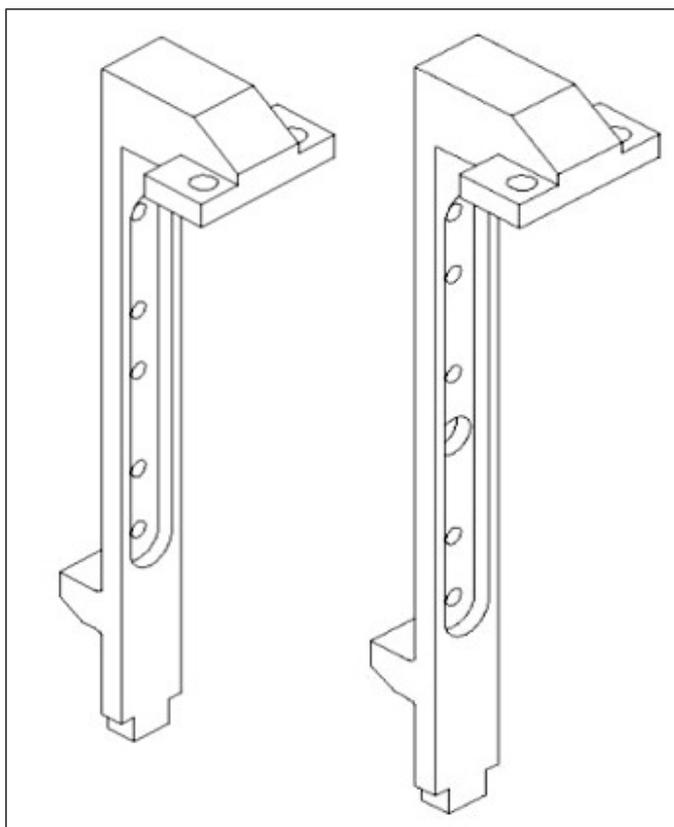
*Vue n° 14 : pate courte et pate longue du coffre onduleur*

- les 2 pattes courtes sont rompues au niveau du congé avec le faciès habituel d'une rupture en fatigue ;

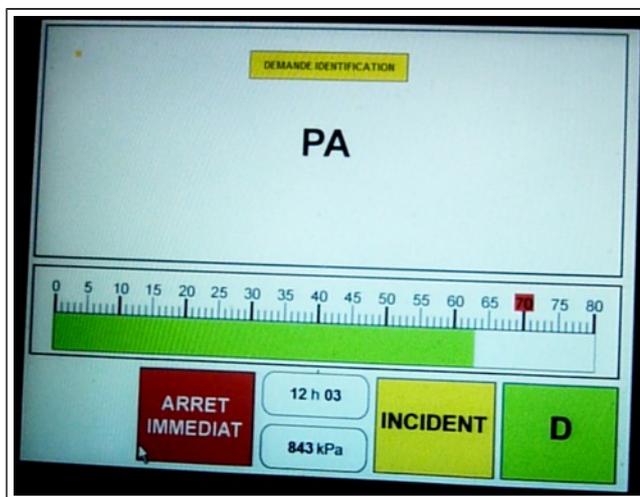
*Vue n° 23 : une absence de tension est détectée par le train*

Le coffre onduleur vient de tomber sur la voie, provoquant un court-circuit dans le rail d'alimentation. Cela se traduit par les messages « **incident** » et « **arrêt immédiat** » présentés sur l'écran frontal. Le conducteur a pour consigne de commander un freinage d'urgence. En parallèle, le PA déclenche un freinage d'urgence.

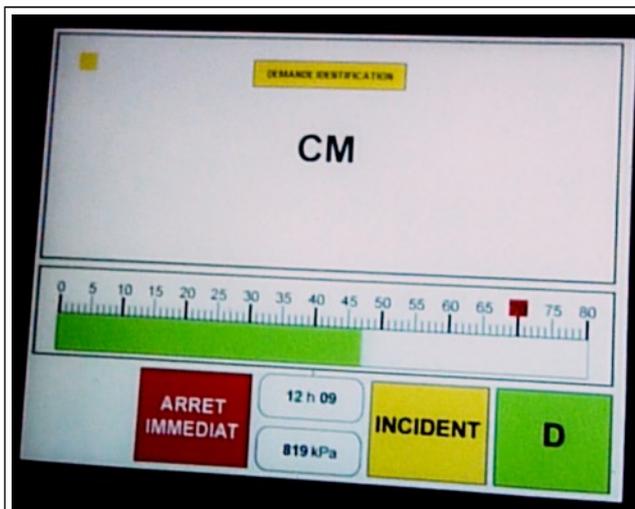
Le train vient de dérailler lors de l'entrée en station Barbès-Rochechouart avec un nouveau court-circuit. Ce qui affiche le message « **arrêt immédiat** ».

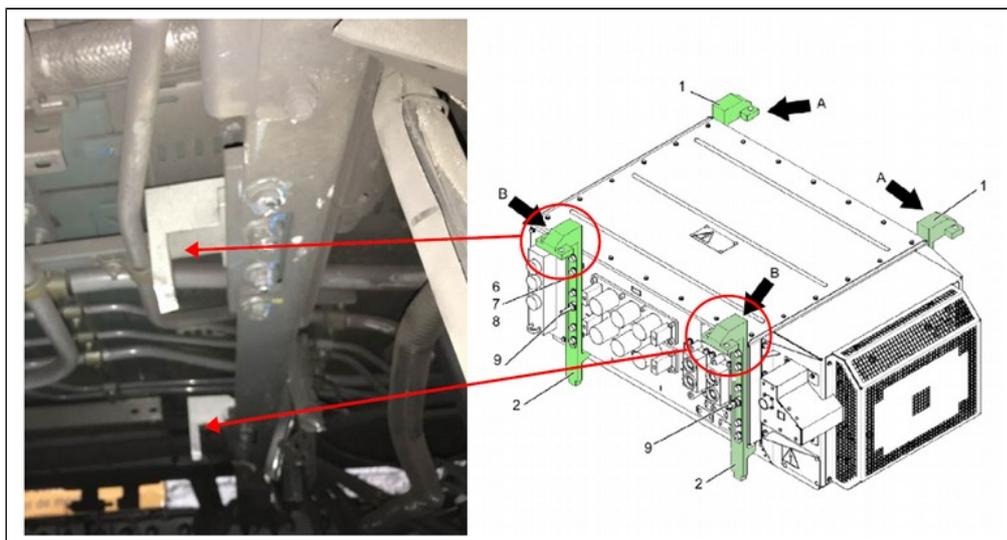
Vue n° 29 : position des pattes longues sur le coffre

Aucune vis n'est manquante dans la fixation des pattes de maintien / poutre support.

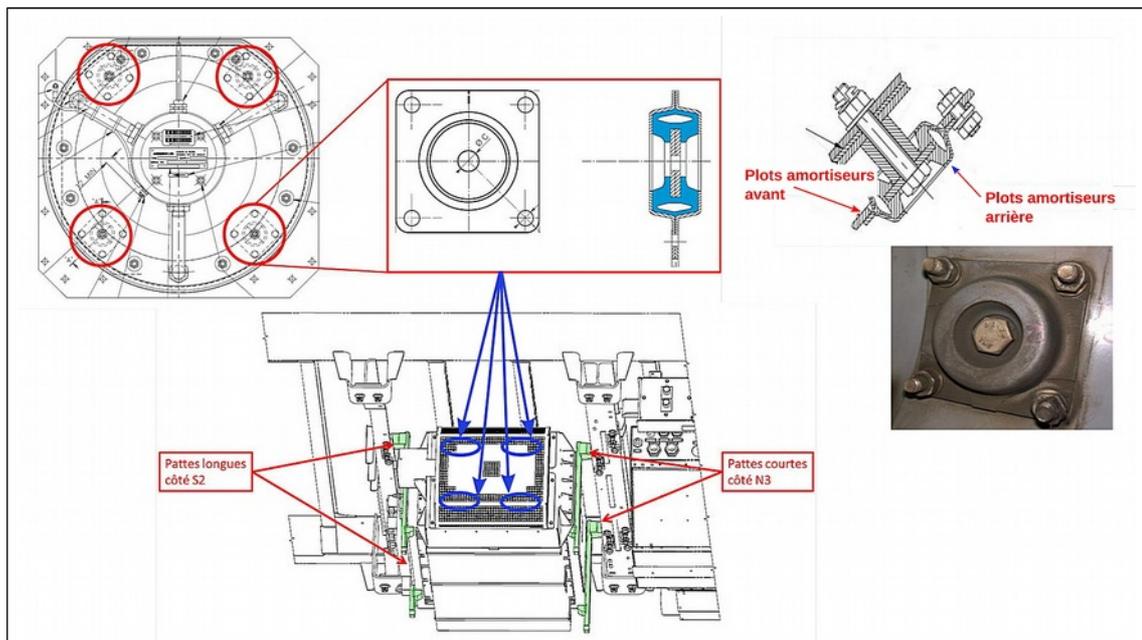
Vue n° 33 : les plots amortisseurs du GMV

En mécanique, les machines tournantes sont isolées de leur structure porteuse pour réduire le niveau vibratoire transmis. Dans le cas du coffre onduleur, l'isolation entre le coffre et le GMV est faite au moyen de quatre paires de plots amortisseurs. (voir vue suivante).

Chaque plot est constitué de 2 demi-plots, assemblés en recto-verso ; dit plot double.

- la matière a conservé les qualités initiales d'amortissement et de dureté ;
- des traces de fatigue sont visibles sur le caoutchouc ;
- des zones d'amorçage de fissure en fatigue sont visibles sur les parties métalliques.

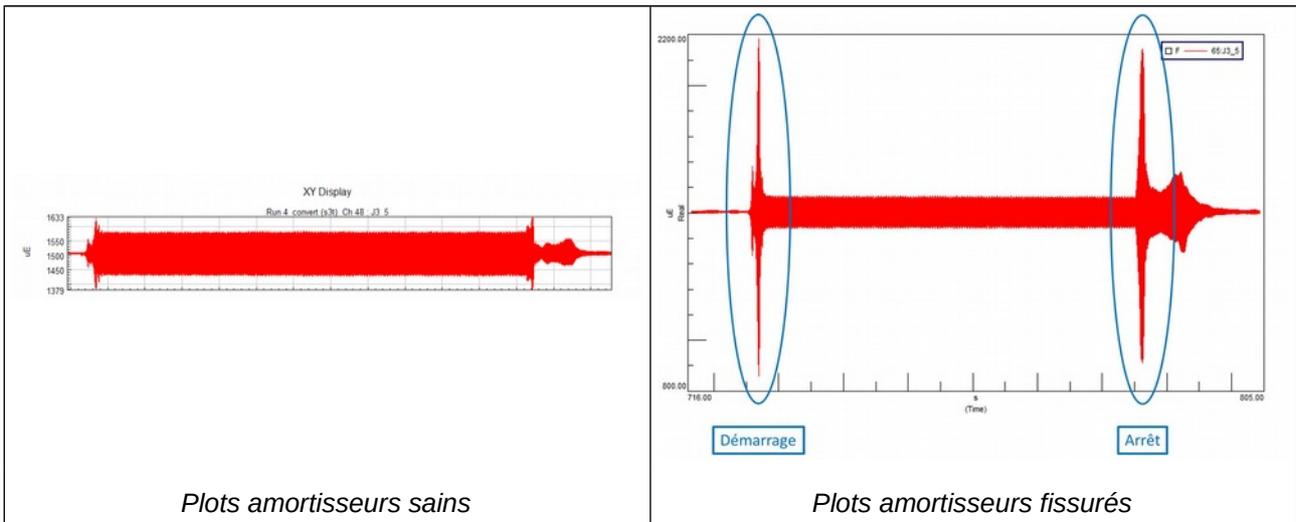
Vue n° 38 : contrainte dans les pattes de fixation

Les investigations ont montré que les sollicitations importantes mesurées en régime de démarrage et d'arrêt, étaient amplifiées avec des plots déchirés et fissurés. Il est à noter que, à iso vitesse vibratoire, l'impact de la fissuration des plots est plus important que l'impact d'une déchirure.

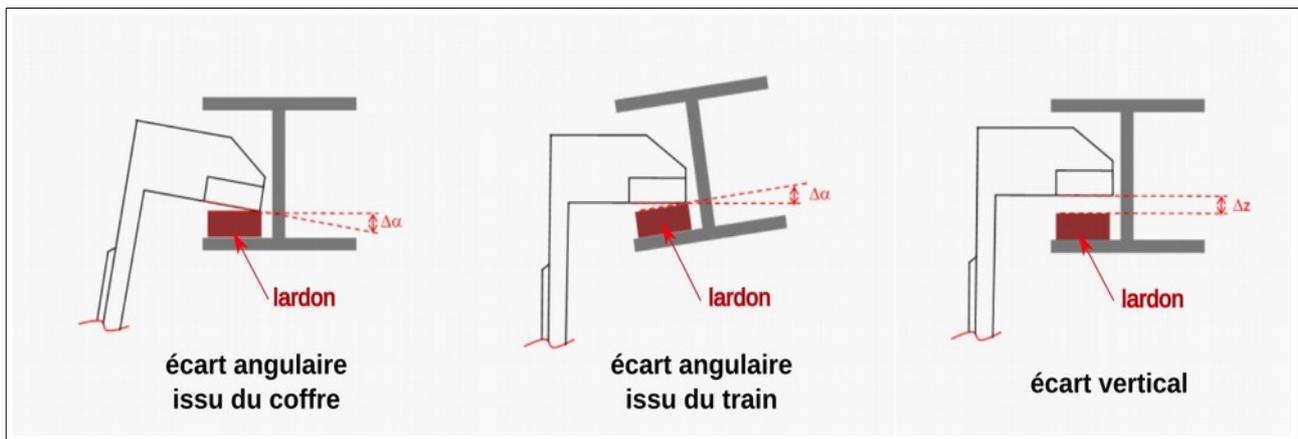
Vue n° 41 : liaison patte du coffre onduleur – poutre sous train

La liaison patte-poutre sous train présente un hyperstatisme de conception : elle doit reprendre les défauts de géométrie des constituants, dont la cause peut être :

- un écart vertical ;
- un écart angulaire issu de la patte fixée au coffre ;
- un écart angulaire venant d'un défaut de planéité de la poutre sous train.

Les essais ont permis d'identifier l'origine de ces valeurs de contraintes qui est liée à l'angle entre la poutre et la patte. Cette différence angulaire est plus pénalisante qu'un angle généré par un défaut d'altitude entre les deux poutres, du fait de la flexibilité du coffre qui autorise une légère mise en losange.

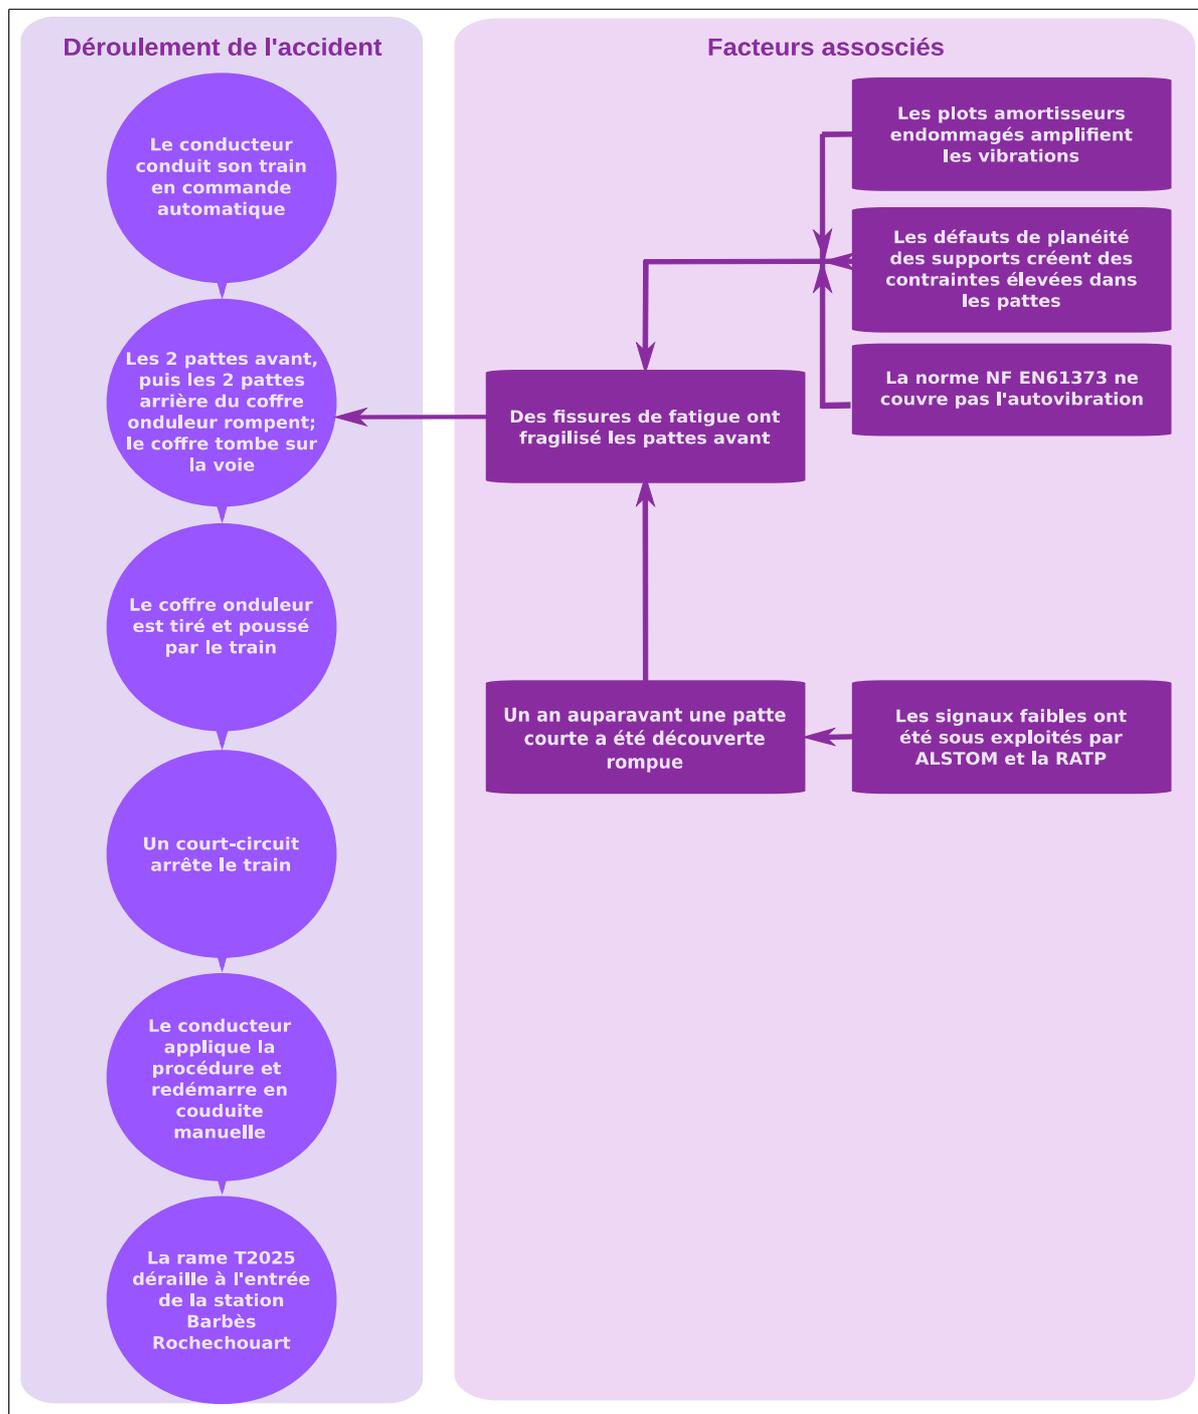
Vue n° 43 : arbre des causes

Le coffre onduleur a chuté sur la voie à la suite de la rupture de ses 4 pattes de fixation. Puis le bogie arrière de la voiture l'a poussé vers l'aiguille 115.

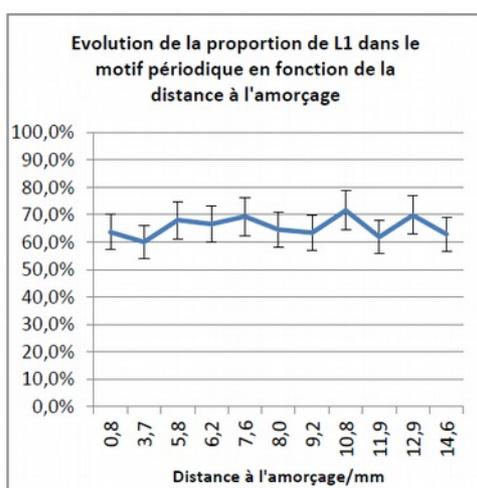
*Proportion de L1 en fonction de la distance à l'amorçage*

La proportion de L1 et L2 dans le motif de fissuration reste constante tout au long de la fissuration. Cela implique que les proportions de contraintes dynamiques dans le motif sont inchangées tout au long de la fissuration. Le motif est composé en moyenne de 2 tiers L1 (66 %) pour 1 tiers L2.

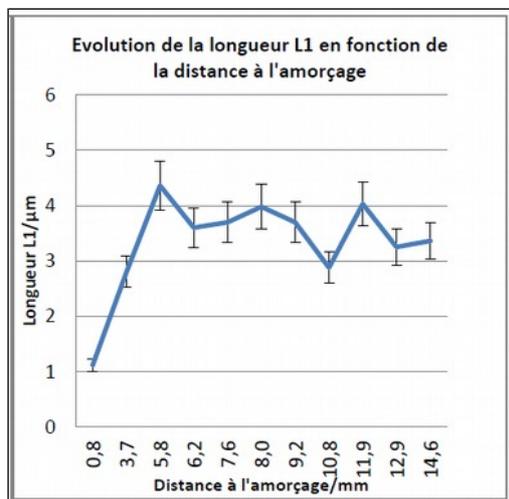
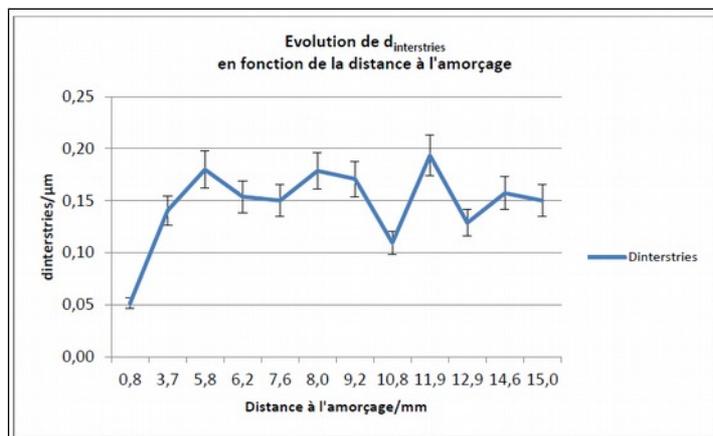
*Evolution de la vitesse de fissuration et de la distance inter stries en fonction de la distance à l'amorçage*

Le second paramètre est que, une fois que la fissure a atteint une profondeur de l'ordre de 6 mm, la vitesse de fissuration n'augmente plus et peut être considérée stable. Généralement, la vitesse de propagation ne fait que croître. En effet, si les efforts ayant conduit à la fissuration restent constants, la taille de la section résiduelle diminuant, cela ne peut conduire qu'à une accélération du phénomène. Dans notre cas, la constance de la vitesse de fissuration au-delà de 6 mm de profondeur est corrélée par la variation de la distance inter stries qui suit aussi une même loi d'accroissement puis de stagnation.

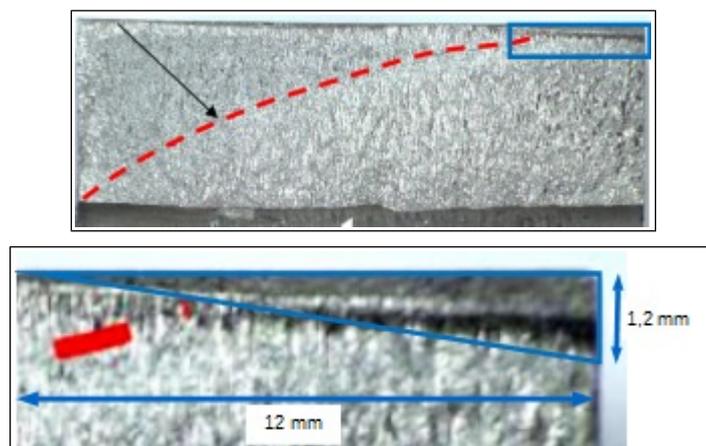
*Section de rupture brutale estimée*

En complément, si nous considérons la contrainte statique liée à la masse du coffre reposant, pour la file pattes courtes, uniquement sur la patte côté GMV suite à la rupture antérieure de l'autre patte courte, alors, la section résiduelle pour rompre la seconde patte courte est inférieure  $5 \text{ mm}^2$  ( $S_r [4,81 \text{ mm}^2] = M [270 \text{ kg}] \times g [9,81 \text{ m/s}^2] / R_m [275 \text{ MPa}] \times 2$ ). Cette valeur n'est pas très éloignée de ce que nous pouvons considérer comme la section de rupture finale sur la patte courte côté GMV, estimée grossièrement à partir des clichés du CETIM à  $7,2 \text{ mm}^2$  ( $12 \times 1,2 / 2$ ). La rupture finale aurait donc pu se produire sous les seules contraintes de la masse du coffre avec une accélération verticale de 1,5 G, ce qui est également cohérent avec des accélérations sur caisse au passage de joints de rails, zone où s'est produite la chute du coffre.

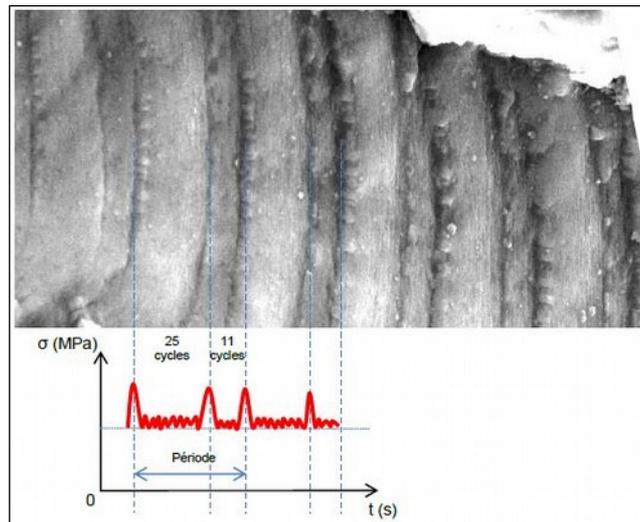
Représentation du profil de vie au regard du motif des stries

n'ont pas lieu de diminuer, ceux liés au balourd ne peuvent que croître avec l'empoussièrément du ventilateur et il est constaté sur le profil de rupture une constance de la proportion des cycles et de la vitesse de fissuration au-delà de 6 mm de profondeur.

Le comptage du nombre de stries et l'analyse fractographique permettent donc de dresser ce que pourrait être le profil des sollicitations à l'origine de la rupture des pattes.
