**RAPPORT  
D'ENQUÊTE TECHNIQUE**  
sur l'accident  
survenu le 25 janvier 2018  
à Manciet (32)  
entre un autocar de transport scolaire  
et un véhicule léger

Mai 2019

**Bureau d'Enquêtes sur les Accidents  
de Transport Terrestre**

Affaire n° BEATT-2018-02

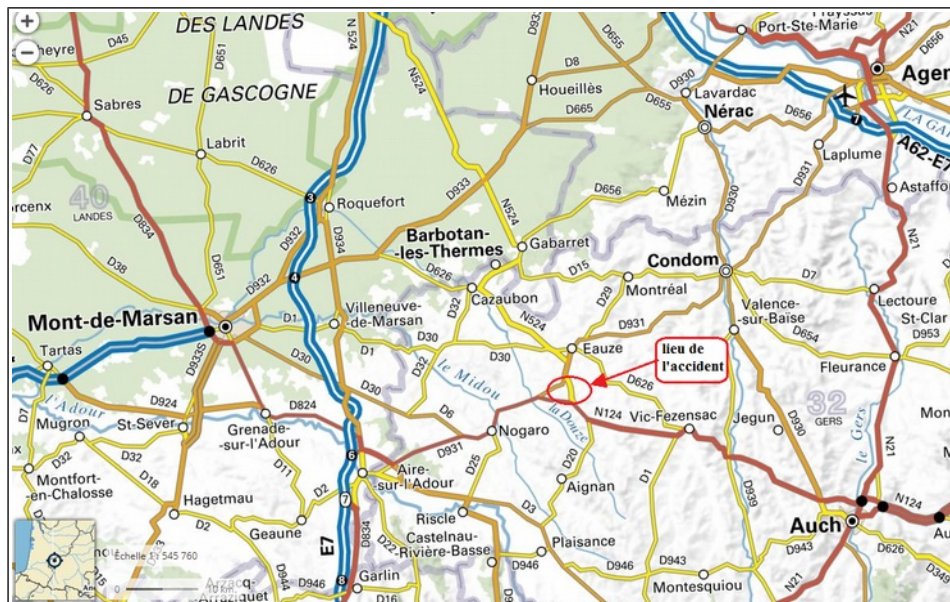
Figure 1 : plan général

Le jeudi 25 janvier 2018 vers 12 h 30, un autocar, transportant 45 collégiens et 5 adultes dont la conductrice, venant de Vic-Fezensac et circulant sur la RN524 en direction de la commune d'Eauze, percute à l'avant gauche un véhicule léger venant de s'engager sur la RN524 depuis la voie communale (VC) n° 6.

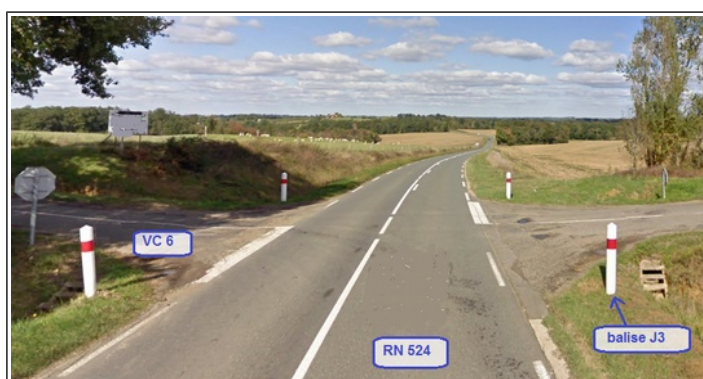
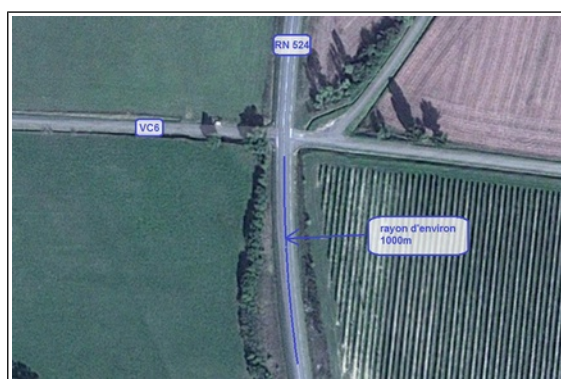
Figure 3 : carrefour entre RN524 et VC6

L'accident est survenu sur la RN524 au niveau du carrefour avec la VC6.

Celui-ci est matérialisé par deux balises J3 positionnées de part et d'autre des voies secondaires constituant les branches du carrefour avec la RN524.

À cet endroit, la RN524, du sud vers le nord dans le sens de circulation de l'autocar, présente un léger virage sur la droite de rayon d'environ 1 km. Son profil en travers comporte, depuis la ligne médiane et pour chaque sens de circulation, une voie de 3 m de large et immédiatement un bas-côté enherbé. Un fossé est présent le long de la RN524, sauf en aval du carrefour côté droit. Au niveau de la balise J3 d'intersection, la route et le champ se trouvent au même niveau.

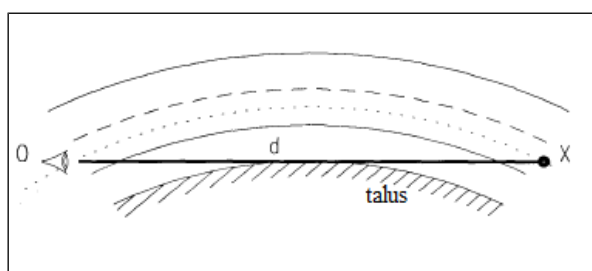
**Figure 17 : visibilité maximale entre un observateur au point O et un obstacle au point X en fonction d'un masque latéral dans un virage**

Dans le cas présent, le talus en bordure de route à droite de la RN524 est un élément qui peut en diminuer la valeur suivant le principe de la figure 17 ; le point O représente l'observateur, le point X l'obstacle sur la route, la distance d la distance maximale permettant à l'observateur d'apercevoir l'obstacle sans être gêné par le talus.

Ce principe peut être appliqué pour un véhicule circulant sur la RN524 et regardant vers le carrefour, comme pour un véhicule arrêté au carrefour regardant à droite.

La distance de visibilité entre un véhicule circulant sur la RN524 et un véhicule arrêté au niveau de la VC6 peut être mesurée à 200 m (figure 19), suivant le principe de la figure 17.

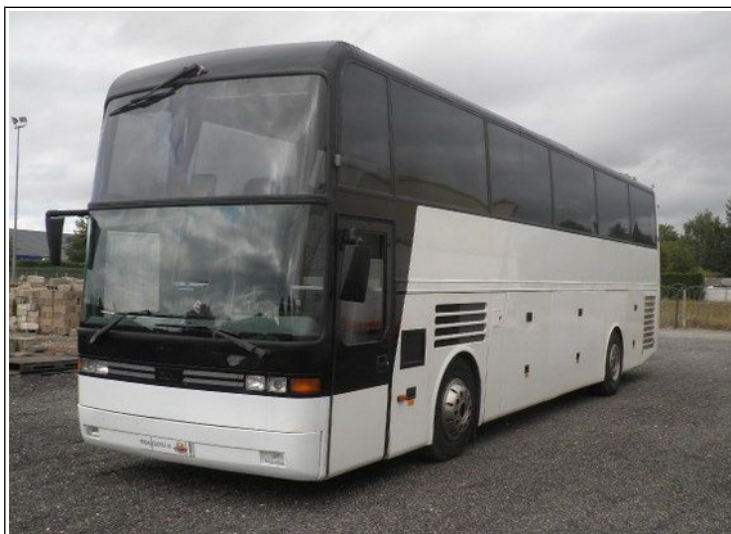
**Figure 20 : autocar similaire à celui accidenté**

L'autocar accidenté était de marque Van Hool EOS type Coach E180Z, totalisant un peu plus de 720 000 km depuis sa mise en circulation le 10 mars 2010.

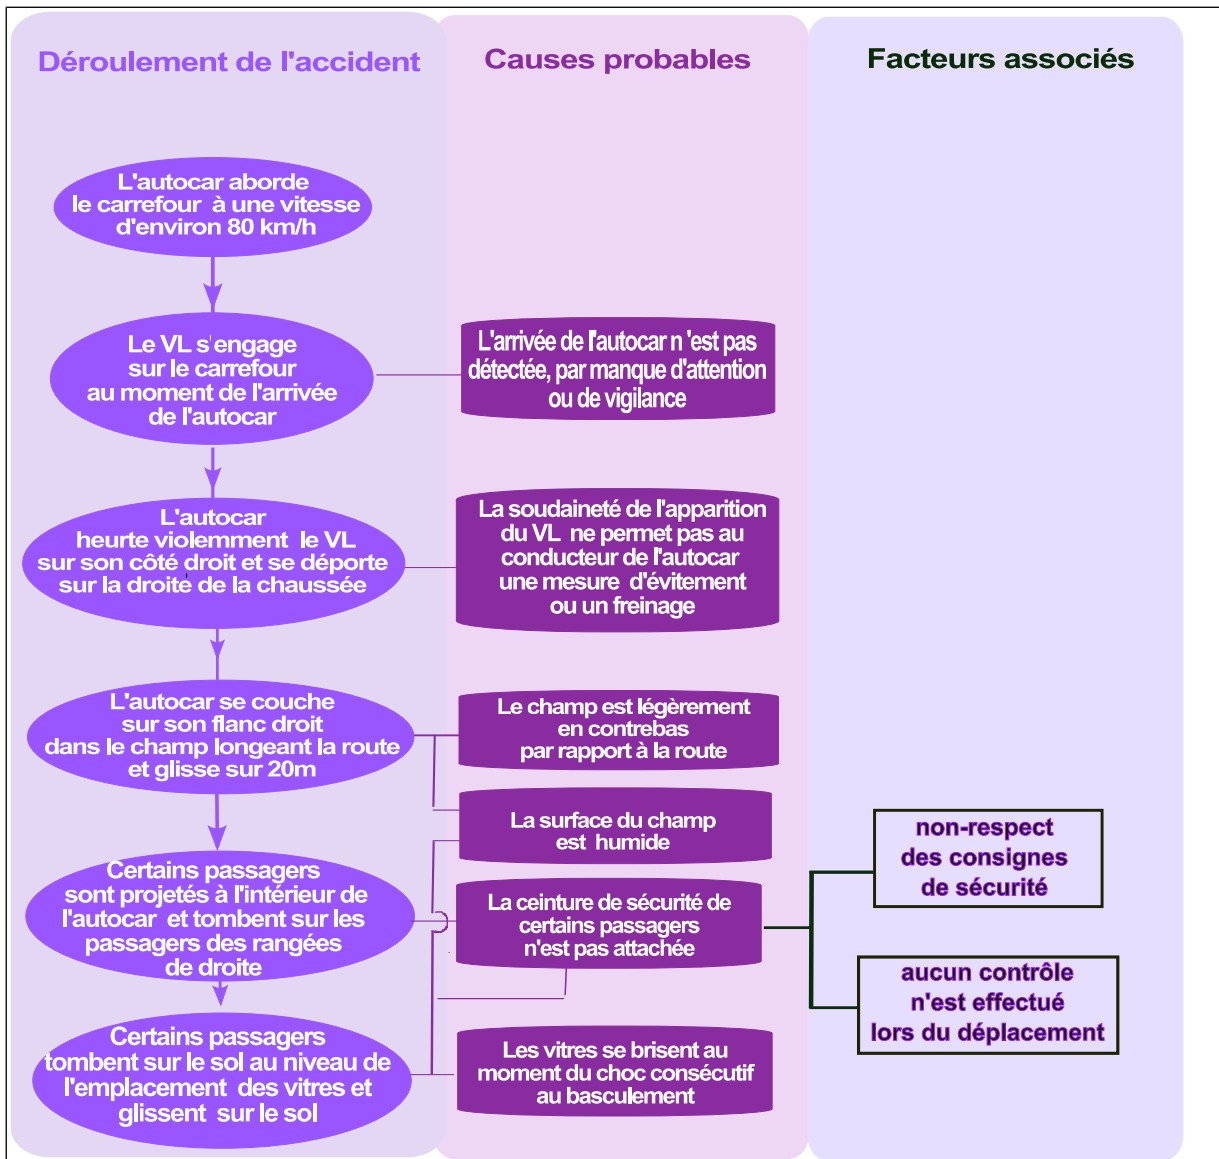
Figure 23 : schéma du déroulement et des facteurs associés

La cause première de l'accident est le démarrage soudain du VL au moment de l'arrivée de l'autocar sur le carrefour, ne laissant aucun temps de réaction à l'autocar pour mener une action d'évitement ou de freinage.

Le bilan corporel anormalement élevé de cet accident, 29 blessés dont 7 graves, au regard des conditions dans lesquelles il s'est produit, est dû au non-port de la ceinture de sécurité qui a entraîné plusieurs élèves à être projetés à l'intérieur du véhicule lors de ce basculement. Fort heureusement, aucun n'a été éjecté au travers des vitres latérales hors du véhicule avec le risque d'être écrasé sous l'autocar.

En effet, il faut rappeler que la sortie de route s'est faite avec un angle faible par rapport à l'axe de la route, à un endroit où la route et le champ bordant celle-ci se trouvent au même niveau. L'absence de fossé en bordure de route a permis à l'autocar de continuer sur ses roues, sur une trajectoire rectiligne par l'action de la conductrice, sans choc. Le dénivelé progressif entre la chaussée et le champ a conduit l'autocar à se pencher sur le côté droit dans un mouvement continu, puis à basculer sur son flanc au moment où le dénivelé devenait trop important. L'humidité et l'herbe présentes ont rendu la surface du champ meuble donc non abrasive, permettant à l'autocar de glisser et de s'arrêter en décélérant doucement et sans à-coups. Les passagers non attachés en contact avec le sol dans l'encadrement des fenêtres, celles-ci s'étant brisées au moment où l'autocar s'est couché, ont également glissé sur la surface du champ, ce qui leur a évité d'être écrasés par les montants des vitres latérales. Seul un élève a eu son pied coincé sous la structure de l'autocar
