# **RAPPORT D'ENQUÊTE TECHNIQUE** sur la chute d'une cabine de la télécabine de Costebelle survenue le 25 mars 2018 à Pra Loup (04)

Juin 2019

**Bureau d'Enquêtes sur les Accidents  
de Transport Terrestre**

Affaire n° BEATT-2018-04

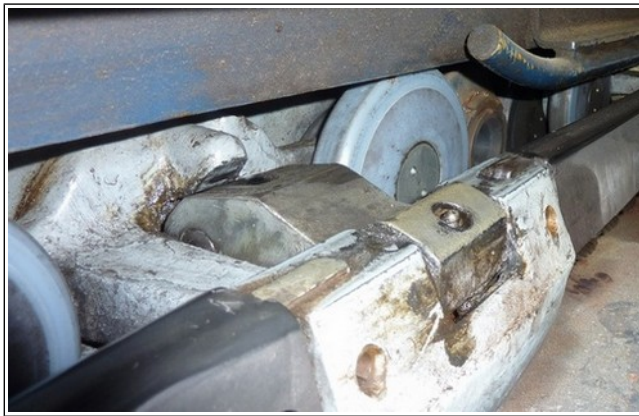
**Figure 20 : le mors mobile en position non embrayée qui déclenche la sécurité n° 1**

La sécurité de non-accouplement des attaches, disposée en sortie de zone d'embrayage, a bien arrêté l'installation, mais un mauvais diagnostic de la situation par les opérateurs a conduit à la remise en route de la télécabine sans identification de la cause.

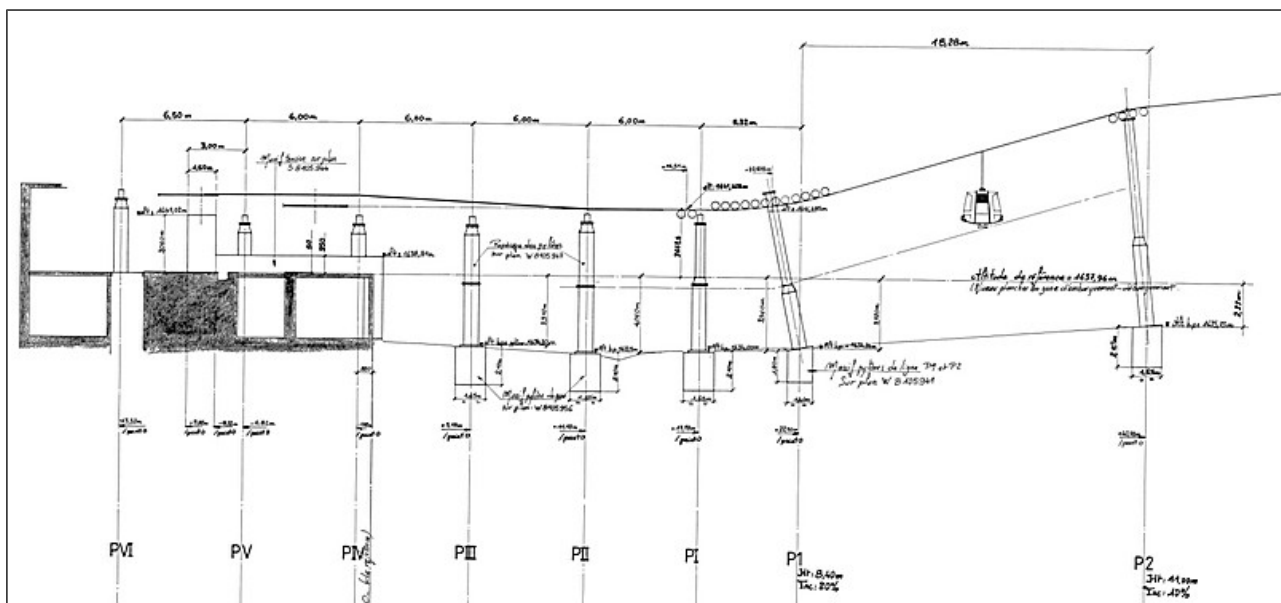
Figure 28 : plan d'implantation de la gare basse et des deux premiers pylônes, dont P1

Le pylône n° 1 est très proche de la gare basse. C'est un pylône « compression » : il appuie sur le câble par ses balanciers (essentiellement constitués de galets) afin de garder le câble dans l'alignement vertical à la sortie de la gare basse.

C'est un pylône dont le fût a été changé en 2008 dans le cadre des études COREM (nom de la campagne de suivi de la fatigue des pylônes pour cette génération d'appareils), car il avait atteint sa limite de vie vis-à-vis de la fatigue (limite théorique issue d'un calcul, bien que le pylône P1 ne présentait pas de fissure de fatigue).

- la proximité d'un passage d'eaux de pluie et de fonte avec les fondations du P1 ;
- la réfection de la piste passant devant le P1 en 2013 ;
- la présence d'une canalisation d'égout à proximité ;
- la présence d'un défaut de réalisation d'origine.

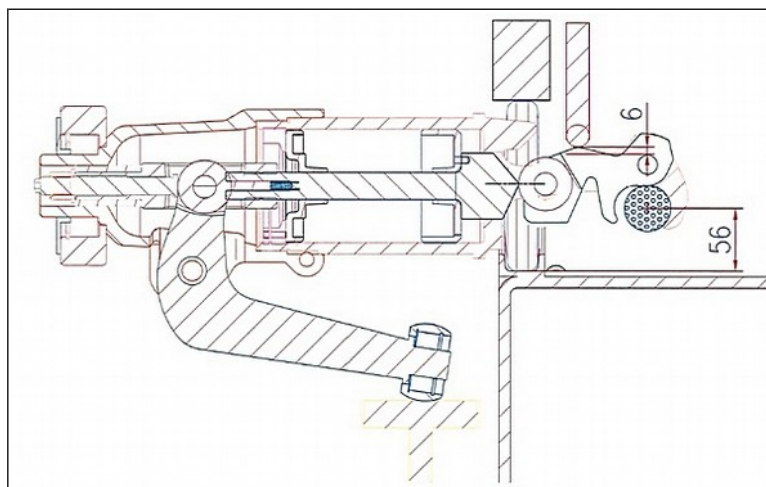
**Figure 38 : situation normale  
le rail d'abaissement en bonne position referme le mors mobile sur le câble**

Par contre, une fois la position du câble par rapport au rail de roulement reprise et le rail d'abaissement remis en place, les essais dynamiques ont été menés jusqu'à la vitesse maximale (5 m/s) : il n'a pas été constaté de dysfonctionnement au niveau de l'embrayage en gare basse.
