**RAPPORT  
D'ENQUÊTE TECHNIQUE**  
sur la collision entre une locomotive  
et un véhicule léger  
survenue le 3 avril 2018  
sur le PN n° 82 à Coulogne (62)  
Septembre 2019

**Bureau d'Enquêtes sur les Accidents  
de Transport Terrestre**

Affaire n° BEATT-2018-05

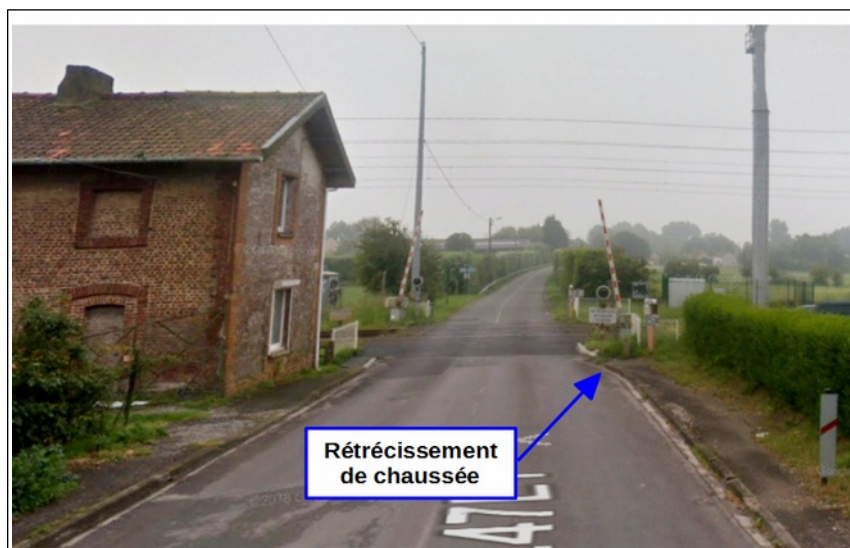
Figure 5 : Vue de la RD247E1 dans le sens du VL accidenté

La RD247E1 est constituée d'une chaussée bidirectionnelle d'une largeur de 6 mètres en amont et jusqu'au PN82 dans le sens de circulation du VL accidenté, et de 5 m au-delà. Le rétrécissement de 6 à 5 m se fait au début du platelage du PN82 et uniquement du côté droit de la chaussée.

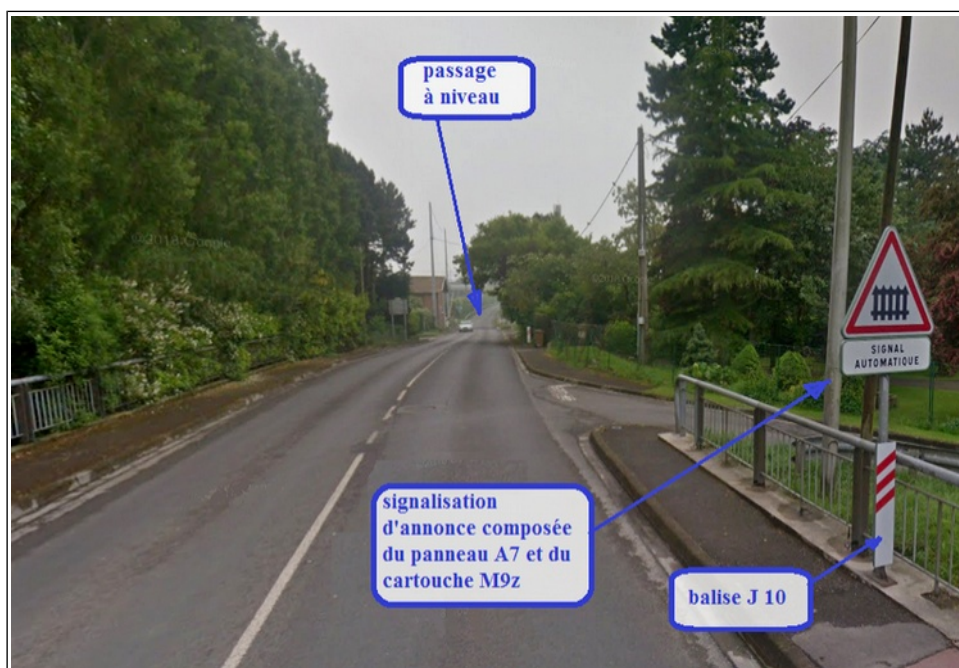
*Figure 6 : Visibilité dans le sens de circulation du VL accidenté*

Pour le conducteur d'un véhicule circulant du centre-ville de Coulogne vers le hameau de L'Écluse, le passage à niveau est visible environ 150 mètres en amont, la RD247E1 étant rectiligne à son approche.

Le PN82 est annoncé aux usagers routiers, dans chaque sens de circulation, par un panneau de danger de type A7, complété par un cartouche M9z « signal automatique » et des balises de présignalisation à chevrons de type J10, à 3, 2 et 1 bandeau rouge, positionnées respectivement à 150, 100 et 50 m en amont du PN82. Cette signalisation avancée est conforme aux dispositions de l'instruction interministérielle sur la signalisation routière (IISR).

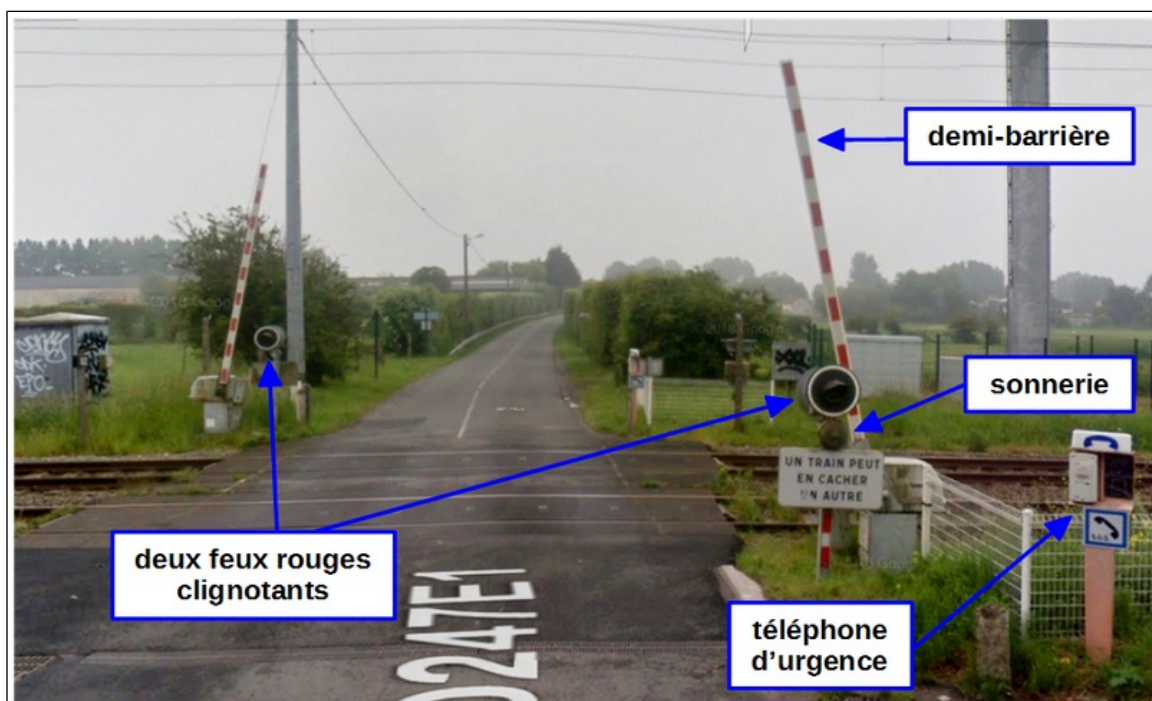
*Figure 7 : Équipements du PN82 dans le sens de circulation du VL accidenté*

Le PN82 est équipé d'une signalisation automatique lumineuse et sonore complétée par une demi-barrière ; il est du type SAL 2 (signalisation automatique lumineuse à 2 demi-barrières).

Les constats effectués après l'accident n'ont pas relevé de dysfonctionnement des équipements du PN82 et du processus d'annonce.

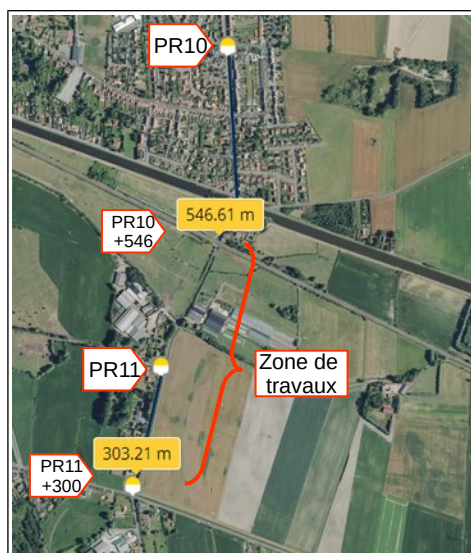
**Figure 20 : Zone de travaux**

L'autorisation délivrée par le département à l'entreprise concernait un chantier dont la zone de travaux s'étendait de part et d'autre du PN82, entre les PR10+546 et PR11+300. Les restrictions de circulation accompagnant les travaux sur la RD247E1 autorisaient la neutralisation maximum d'une voie, par la mise en place d'un alternat réglé par feux tricolores ou manuellement.

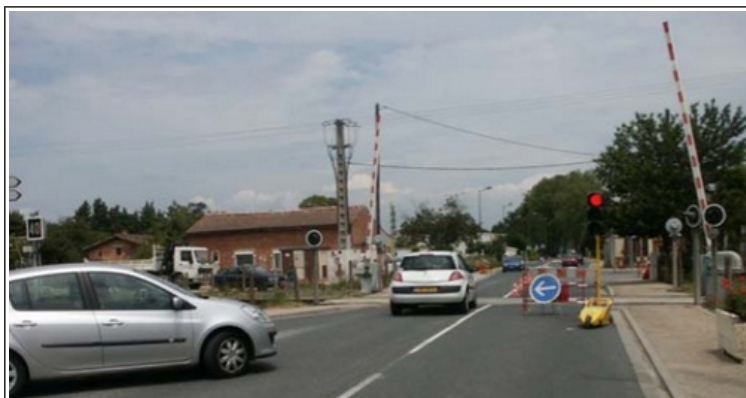
**Figure 25 : PN dans le sas** (source : SETRA)

Dans le chapitre relatif à l'utilisation de signaux tricolores KR11 pour la mise en place d'un alternat, le SETRA souligne que **ce mode d'exploitation est à proscrire quand le passage à niveau est inclus dans le sas<sup>1</sup> des travaux** (cf. figure 25).

Pour cette configuration particulière, qui n'était pas celle en place au moment de l'accident du PN82 à Coulogne, le SETRA indique que :

Il paraît donc indispensable de maîtriser les différents paramètres de base que sont la longueur de l'alternat et le trafic pour optimiser l'utilisation des feux KR11. En outre, la fermeture d'un passage à niveau situé dans un alternat ou en dehors de la zone d'alternat mais à proximité de celle-ci peut, lors de son activation à l'approche d'un train, créer des conditions propices à la survenance d'un accident. Une concertation des gestionnaires des voies routière et ferroviaire doit systématiquement avoir lieu pour la préparation des conditions d'exploitation du chantier et pour assurer la sécurité des circulations.
