**RAPPORT
D'ENQUÊTE TECHNIQUE**
sur le heurt du pont autoroutier
à Givors (69)
par le bateau à passager
BIJOU DU RHÔNE
le 6 avril 2018

Affaire n° BEATT-2018-16

**Rapport d'enquête technique
sur le heurt du pont autoroutier à Givors (69)
par le bateau à passagers BIJOU DU RHÔNE
le 6 avril 2018**

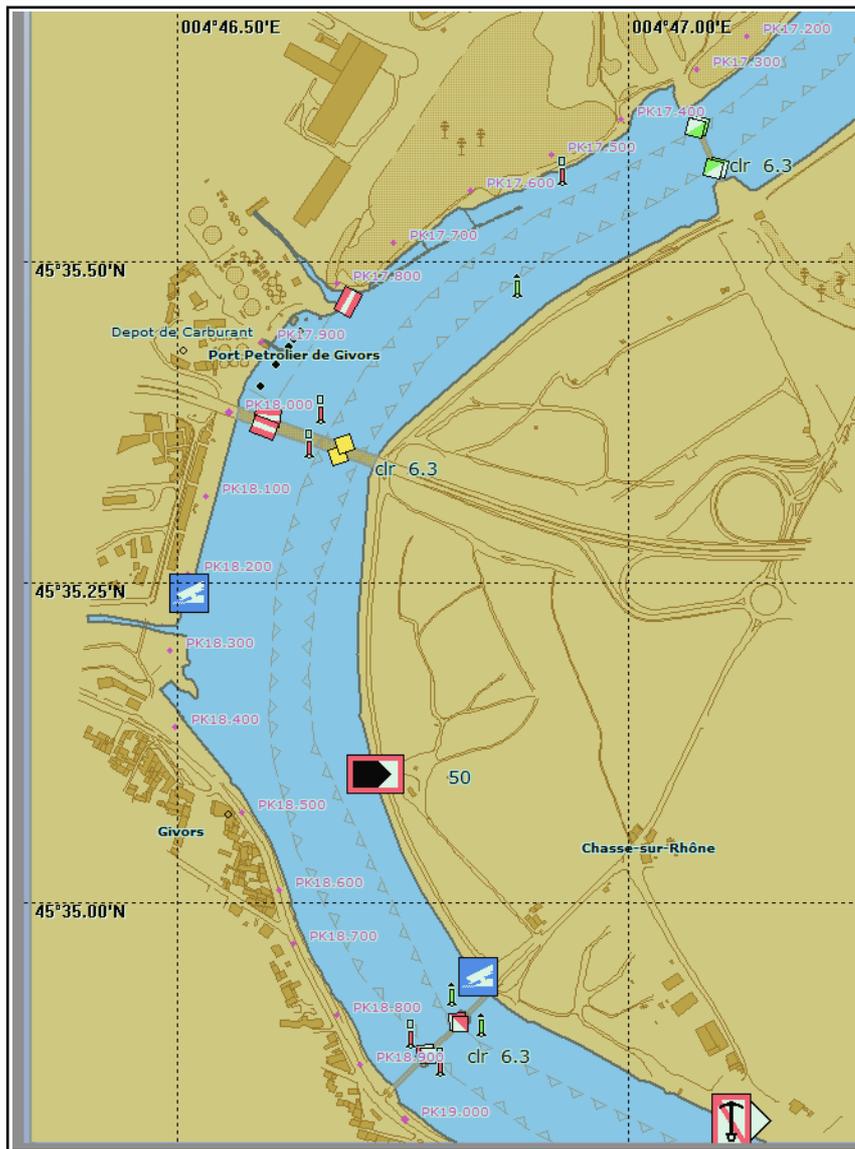
Figure 7 : Affichage de la carte électronique publiée sur le site de la CNR avec le logiciel SeeMyEnc

La CNR et VNF gestionnaires de la voie navigable, bien que n'ayant pas d'obligation à respecter les spécifications relatives au SIF, ont toutefois établi des cartes électroniques concernant ce fleuve. La figure 7 présente un extrait de la CEN de la région de Givors, établi par la CNR.

L'absence de feux d'éclairage du pont impose de recourir au radar pour estimer la position du bateau par rapport aux balises et aux piles du pont. Les cartes électroniques (figure 7) bien qu'existantes ne peuvent être utilisées qu'à titre d'information.

Actuellement, seul l'avis à la batellerie publié en début d'année rappelle cette obligation. Les cartes électroniques mises à disposition par la CNR et bien que non obligatoires sur le Rhône ne présentent pas cette obligation (c.f figure 7). Aucune signalisation par panneau n'est présente sur la rive.

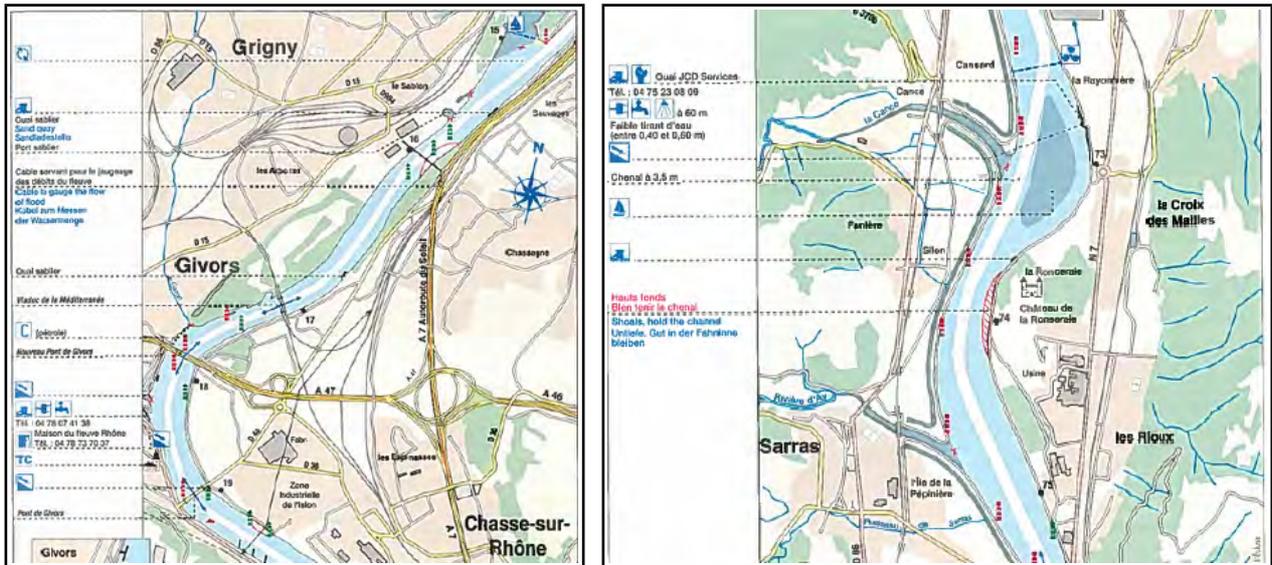
Figure 8 : Cartes de navigation (source Fluvia carte)

Sur les cartes papier de type fluviacarte, le secteur du pont de Givors n'est pas identifié comme étant un point qui nécessite une vigilance particulière, à la différence de certains lieux répertoriés dans la légende par un texte de couleur rouge, tel que celui relatif aux hauts fonds de la figure 8.

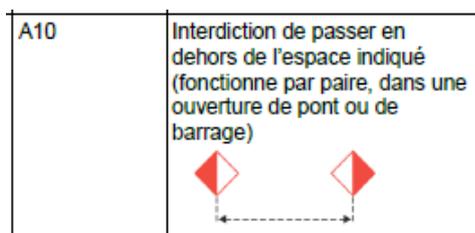
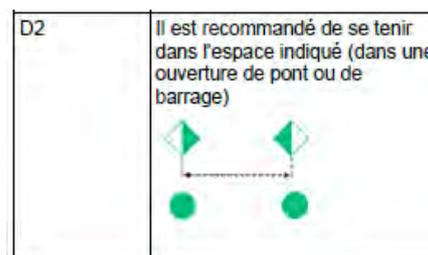
Figure 15 : panneau A10

À noter qu'au niveau des deux ouvrages de franchissement du Rhône situés en amont et en aval du pont de Givors, le chenal est représenté par des panneaux marquant les limites de ce dernier, par une signalisation prescrivant une interdiction de passer en dehors de l'espace indiqué (panneau A10) ou recommandant de se tenir à l'intérieur (panneau D2).

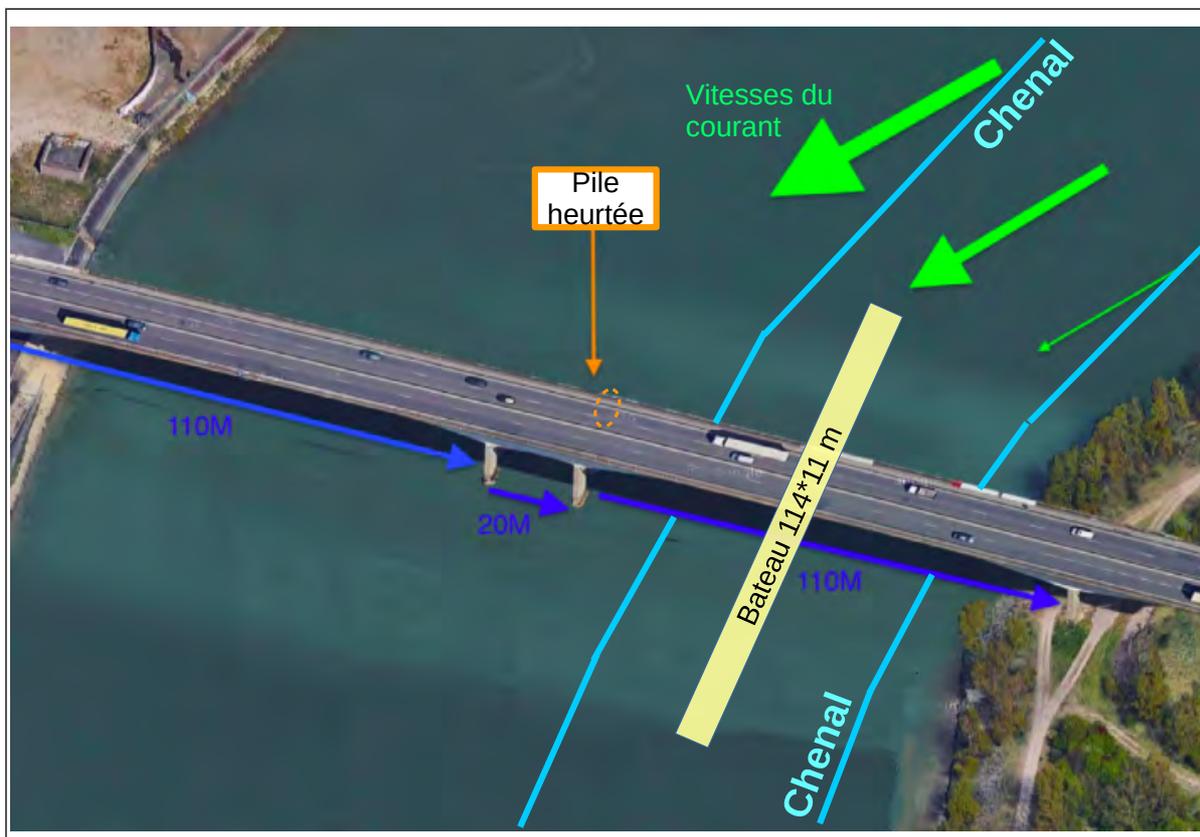
Figure 23 : Gradient de vitesses et chenal de navigation

L'arrivée sur le pont autoroutier par les bateaux avalants n'a pas été intégrée au sein du simulateur. Les forces et direction des courants ne sont donc pas connus précisément. De façon simplifiée, on peut représenter sur les figures 22 et 23 le courant habituellement constaté dans un coude d'une rivière, dont l'intensité est plus importante du côté concave, et le gradient des vitesses en surface. Cette représentation hydrodynamique est théorique mais permet néanmoins d'appréhender les difficultés que peuvent rencontrer les navigants dans le pilotage d'un bateau de grande longueur au niveau de cette passe.
