**RAPPORT  
D'ENQUÊTE TECHNIQUE**  
sur le déraillement d'un TGV  
le 24 août 2018  
en gare de Marseille Saint-Charles

**Bureau d'Enquêtes sur les Accidents  
de Transport Terrestre**

Affaire n° BEATT-2018-09

**Rapport d'enquête technique  
sur le déraillement d'un TGV  
survenu le 24 août 2018  
en gare de Marseille Saint-Charles (13)**

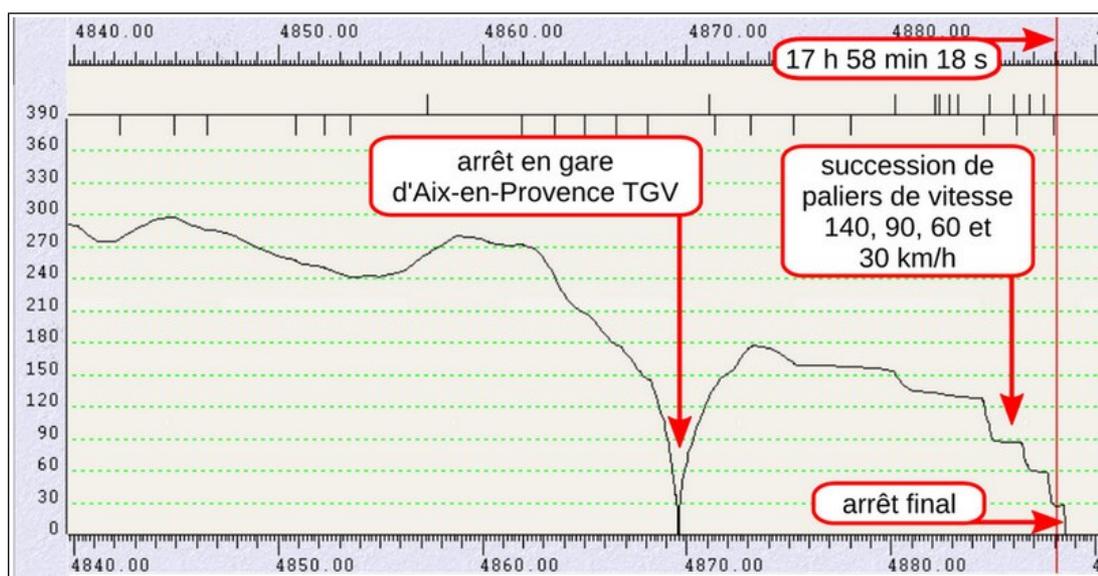
Figure 19 : bande ATESS du TGV 6145

- La conduite lors du trajet de Paris à Marseille s'effectue sans utiliser le régulateur de vitesse (la « vitesse imposée ») et en anticipant les zones de limitation de vitesse tout en respectant les horaires. Son allure est celle d'une conduite économique et confortable pour les voyageurs.
- Le dernier arrêt intermédiaire s'effectue en gare d'Aix-en-Provence.
- L'approche sur Marseille alterne freinages et marches sur l'erre. Les limitations de vitesse successives sont respectées : 160 (tunnel de Marseille), puis 140, 90, 60 et 30 km/h.

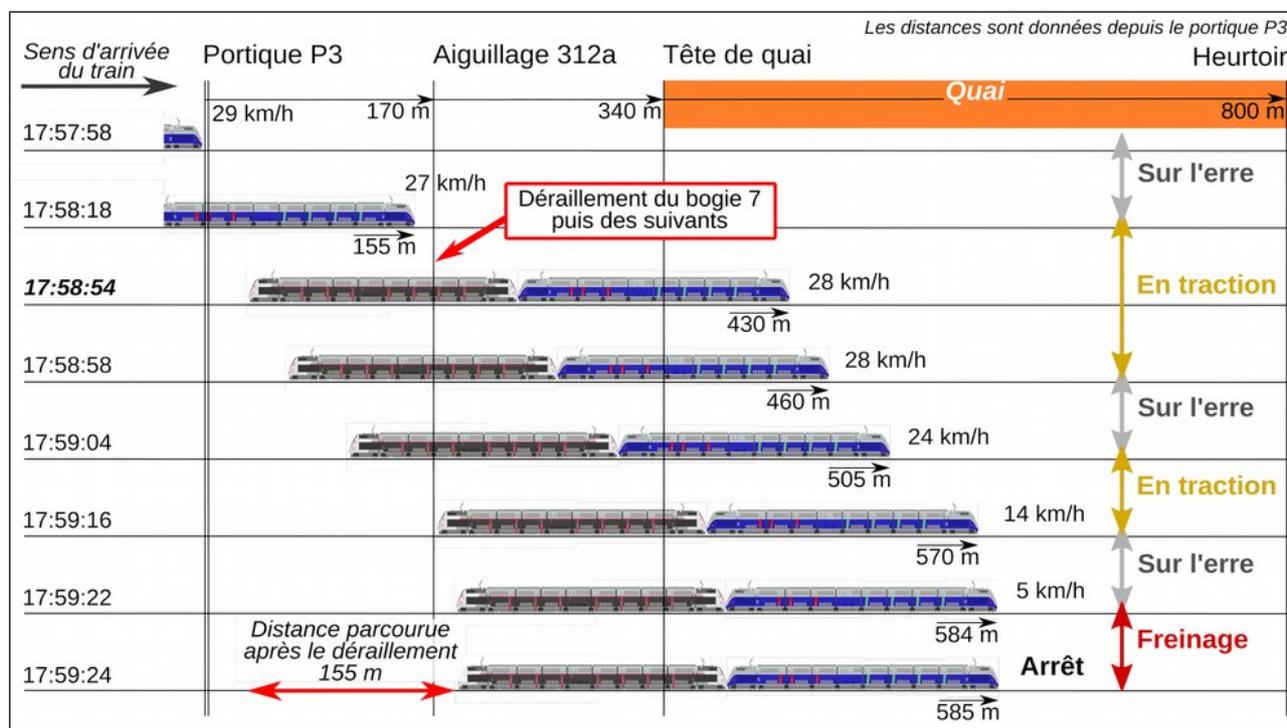
Figure 20 : graphique espace-temps de l'entrée du TGV 6145 en gare

Le passage du bogie 7 de la rame 818, le premier qui a déraillé, s'effectue à 17 h 58' 54" au droit de l'aiguillage 312a. Le train a roulé à basse vitesse pendant 30 secondes jusqu'à son arrêt, entraînant à la suite du bogie 7 le déraillement de l'ensemble de l'arrière du train. 155 m ont été parcourus après le déraillement du bogie 7.

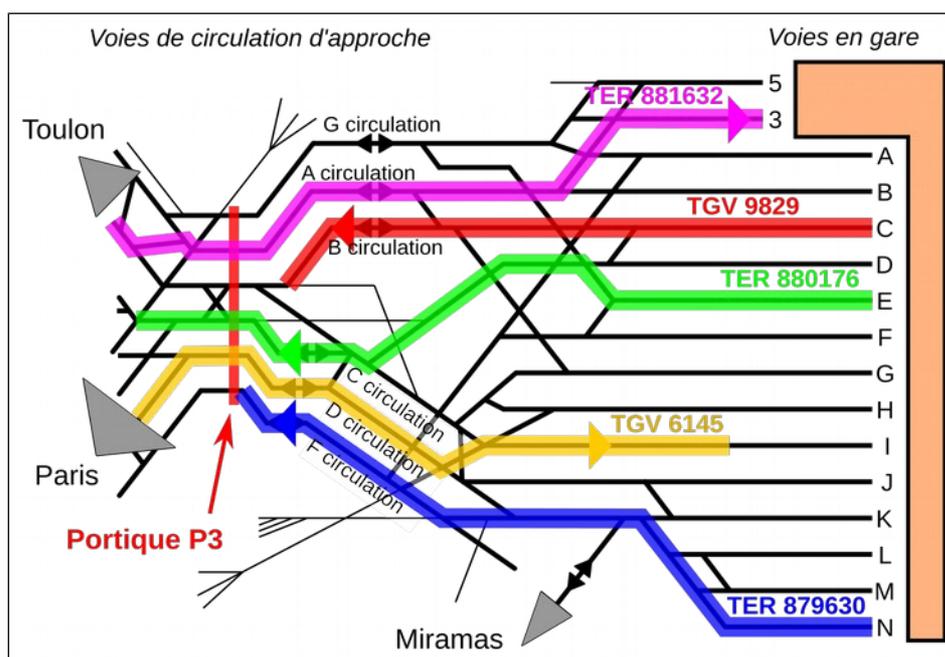
Figure 21 : circulation des trains en gare au moment de l'accident

- le TER 879630, en direction d'Avignon, quitte la voie N vers la voie *F circulation* à 17:58:24, 30 secondes avant le déraillement ;
- le TER 881632, en provenance d'Hyères, arrive par la voie *A circulation* sur la voie 3. Il entre sur la voie 3 à 17:58:34, 20 secondes avant le déraillement ;
- le TGV 9829, en direction de Nice, quitte la voie C vers la voie *B circulation* à 17:58:37, 17 secondes avant le déraillement. C'est le conducteur de ce TGV qui est intervenu à la radio sol-train pour confirmer le déraillement ;
- le TER 880176, en direction d'Aix-en-Provence, quitte la voie E vers la voie *C circulation*. Il quitte la voie E à 17:58:49, 5 secondes avant le déraillement.

Aucun de ces trains n'est entré en collision avec le TGV 6145 puisqu'ils ne roulaient pas sur les voies adjacentes à la voie du quai I.

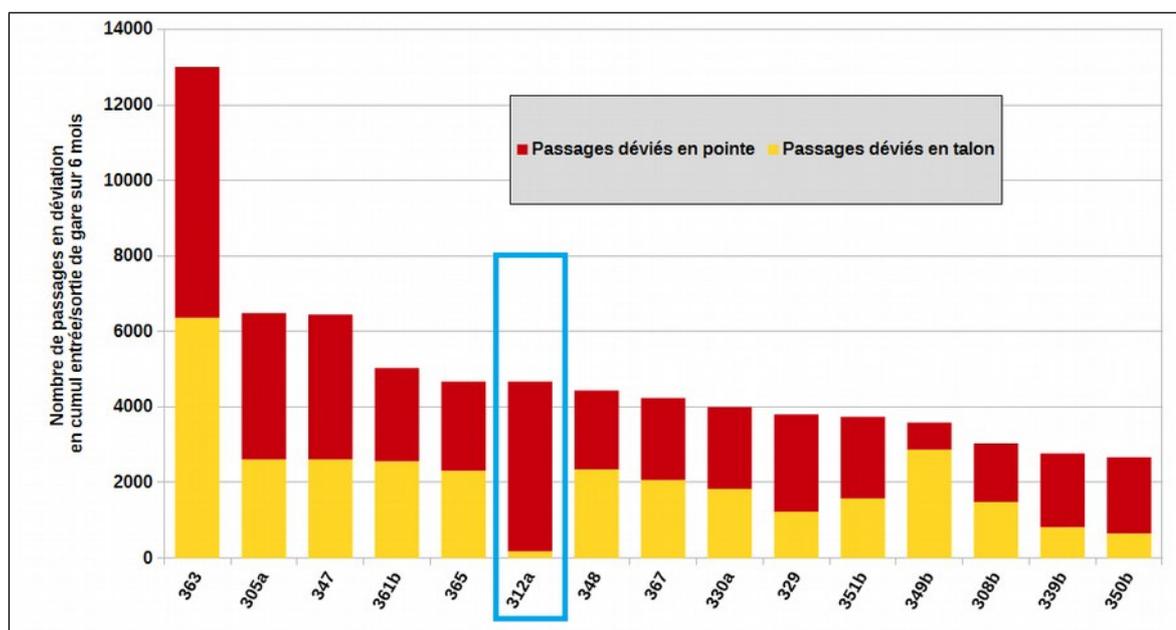
Figure 34 : classement des 15 aiguillages les plus utilisés

L'aiguillage le plus fréquenté de la gare, avec 13 011 passages en déviation, est le **363**. L'aiguillage **312a** arrive en 6<sup>e</sup> position pour sa fréquentation globale, et en 2<sup>e</sup> position pour les passages en déviation en pointe avec 4 497 passages.

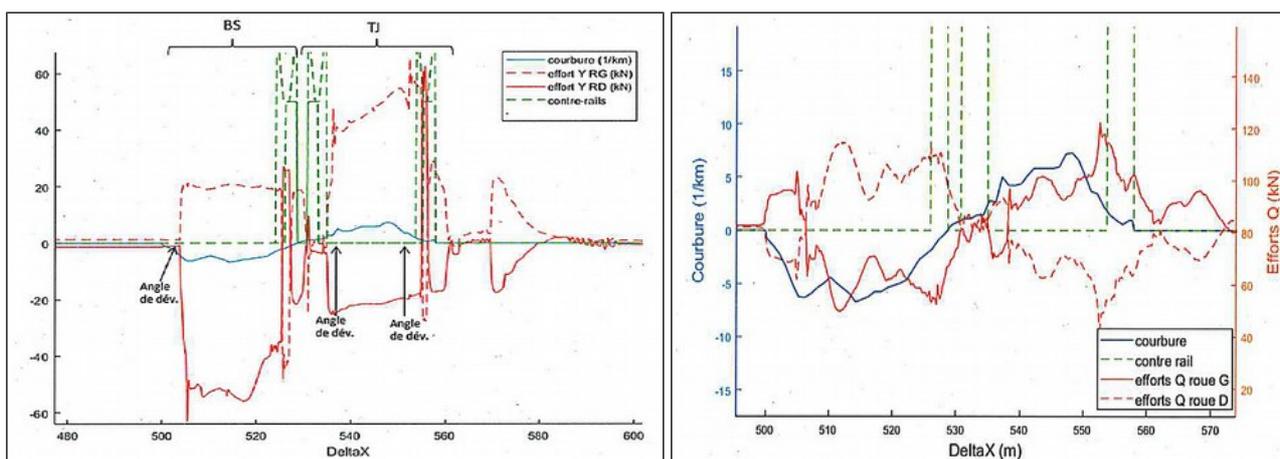
Figure 36 : effort transversal Y et vertical Q de contact roue/rail

La figure ci-après représente une extraction des résultats du calcul fournissant l'effort transversal Y (à gauche), et l'effort vertical Q de contact roue/rail (à droite), au passage du TGV.

Le maximum d'effort transversal se produit au passage du premier essieu du TGV. La valeur de l'effort est donné en fonction de la distance de parcours (delta x) sur le tracé en « S » qui comprend une première courbe avec le branchement simple 312a (BS sur la figure) et une contre-courbe avec la traversée jonction double 319c/312d (TJ sur la figure). Pour rappel, l'itinéraire emprunté par le TGV est donné en figure 9.

Un premier pic d'effort transversal sur le rail (graphique de gauche) se produit dès l'aiguille de déviation à l'entrée du branchement 312a, sur la roue droite (RD sur la figure). Cet effort se maintient quasiment avec la même intensité sur la partie intermédiaire où la courbe est forte. C'est l'endroit de la rupture du rail. Sur toute cette portion l'effort vertical est également maximal sur la roue droite par effet de l'effort de guidage vers la droite.

Puis le contre-rail du branchement 312a (premier pic en vert) joue un effet de rappel, l'effort transversal se déporte sur la roue gauche (RG sur la figure). Pour la traversée jonction double 319c/312d, l'effort horizontal maximum est obtenu en fin de celle-ci sur la roue gauche, avec, comme pour le branchement mais en inversé, un effet de rappel sur la roue droite au passage du dernier contre-rail. L'effort vertical devient maximal sur la roue gauche par effet de contre-guidage vers la gauche dans la courbe inversée.

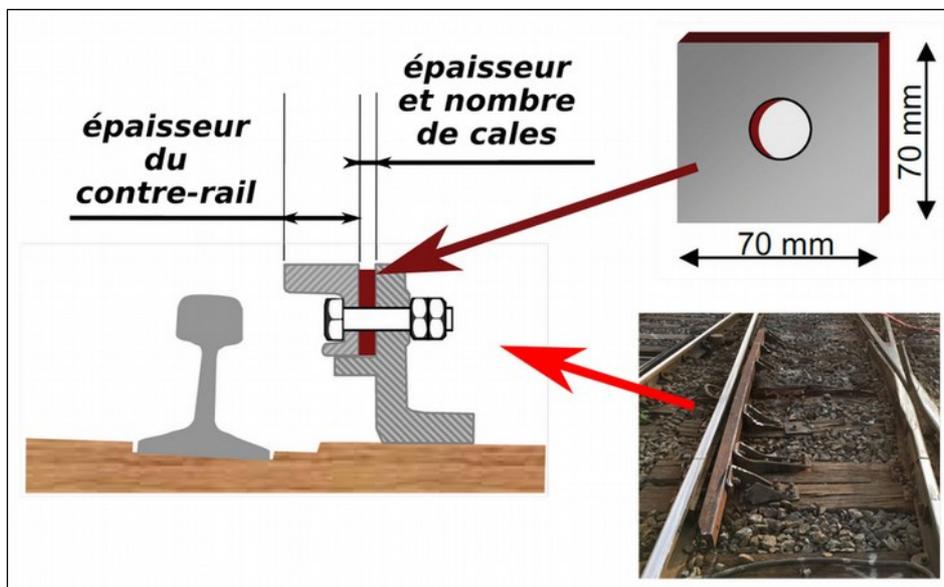
Figure 38 : cotes du contre-rail à mesurer en vérification de « Famille A »

L'épaisseur d'un contre-rail est de 80 mm. En cas d'usure, elle ne doit pas être inférieure à 70 mm. Pour compenser l'usure du contre-rail, des cales sont interposées entre le contre-rail et son support de manière à maintenir la distance efficace entre le contre-rail et le cœur (voir figure suivante). L'épaisseur totale de cales entre le contre-rail et son support ne doit pas dépasser 9 mm. Pour fiabiliser l'assemblage, le nombre de cales est limité à 3 cales au maximum.

Les tournées « à pied » mentionnent toutes le caractère « usé » du contre-rail depuis 2017, avec la précision d'un délai de réparation classé « urgence 1 », c'est-à-dire prioritaire.

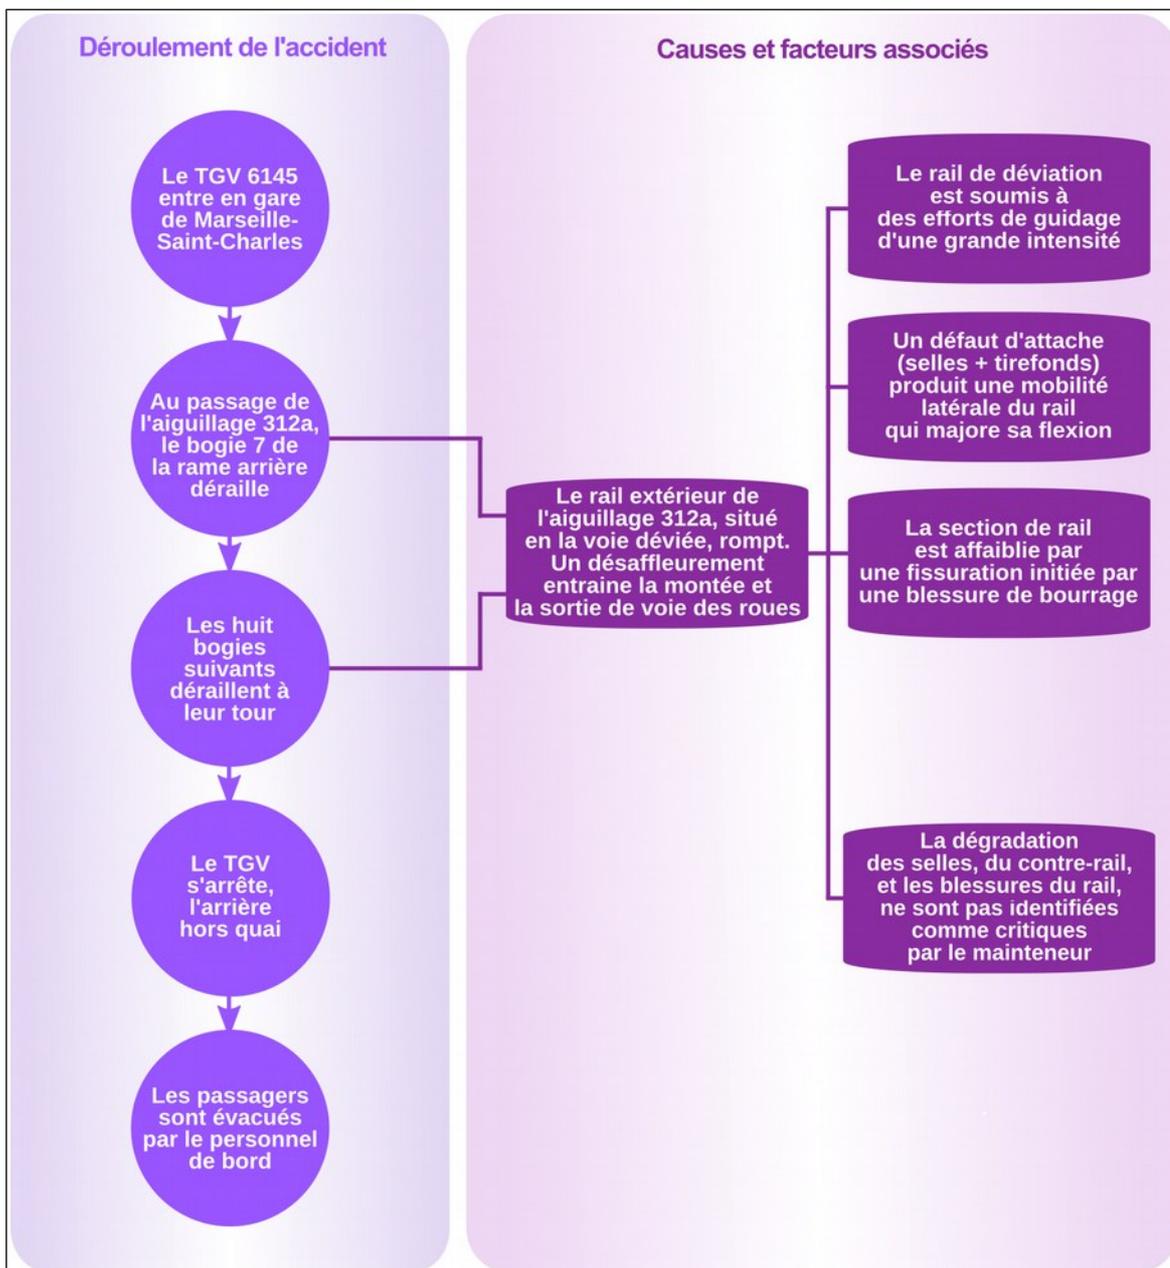
Figure 39 : l'arbre des causes de l'accident

La cause origine du déraillement est la rupture, lors du passage du TGV 6145, du rail situé sur la file extérieure de la voie déviée de l'aiguillage 312a.

Les indices d'usure et de dégradation qui concernaient les selles, le contre-rail en vis-à-vis, les blessures du rail et le serrage des tirefonds, n'avaient pas été identifiés comme présentant un risque lors des opérations de surveillance et de maintenance. Les prescriptions du gestionnaire de l'infrastructure n'énonçaient pas explicitement ces indices comme critiques.

La cause première de la rupture de rail est l'intensité des sollicitations qui s'exercent sur le rail. Le rail est situé dans la courbe extérieure de déviation d'un branchement simple d'entrée de gare. Le rail reprend la poussée centrifuge des trains dans la courbe et l'effort de guidage des bogies. Le branchement est le plus sollicité de la gare, parce qu'il est parmi les plus utilisés et parce qu'il est emprunté par les circulations les plus agressives.

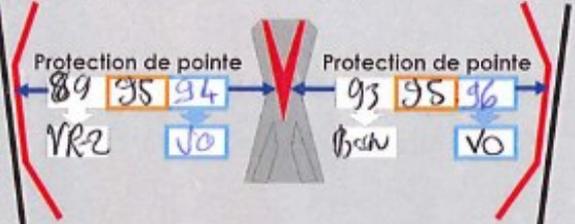
<b>Fiche de vérification FAMILLE A</b>	<b>B2V</b>
Unité <u>Marseille</u>	Prochaine Famille B Renforcée	Appareil n° <b>312 a</b>
Code <u>65141</u>	Prochaine Famille B Normale	Posé en <u>1986</u>
Equipe <u>Marseille</u>		
Ligne <u>Paris Marseille</u>	AdV à avenir de RAV <u>OUI</u>	Tangente <u>0,13 Cour</u>
n° <u>830000</u>	RAV prévu en <u>/</u>	Modèle <u>61</u>
Gare <u>Marseille St Charles</u>	Groupe UIC <u>3</u>	Plancher (Bois-Béton) <u>Bois</u>
Poste <u>PRCI</u>	Vitesse voie Directe <u>/</u>	Pose (Eclissé-Soudé-Incorporé) <u>Eclissé</u>
Voie <u>1</u>	Vitesse voie Déviée <u>/</u>	DMAR obligatoire <u>/</u>
Km <u>861,460</u>	Couple de périodicité <u>1</u>	Coussinets sans graissage <u>/</u>
Vérification le <u>02/06/18</u> par M. <u>[Signature]</u> Fonction <u>[Signature]</u>		Date fin validité <u>25/01/19</u>
Règle ou Chariot utilisé : n° <u>718</u>		
<b>PROTECTION DE POINTE(18) - EPAISSEUR(24) ET CALAGE(25) DE CONTRE-RAIL</b>

Epaisseur Contre-rail <u>10 mm</u>

Epaisseur Contre-rail <u>18 mm</u>
Epaisseur de calage <u>12 mm</u>		Epaisseur de calage <u>3 mm</u>
Nombre de cales <u>3</u>		Nombre de cales <u>4</u>
Contre-rail à remplacer Non <input type="checkbox"/> Oui <input checked="" type="checkbox"/>		Contre-rail à remplacer Non <input checked="" type="checkbox"/> Oui <input type="checkbox"/>
Date remplacement <u>20/06/18</u>		Date remplacement
Décision du Dirigeant <u>CR de G... CIP Intervention dans les 7 jours sur place.</u>		
Intervention réalisée <u>Mise en place de cales.</u>		
Vérification après intervention		
Vérification le <u>14/06/18</u>	par M. <u>[Signature]</u>	Fonction <u>[Signature]</u>
Règle ou Chariot utilisé : n° <u>718</u>		Date fin validité <u>25/01/19</u>
Situation rétablie : oui <input checked="" type="checkbox"/> non <input type="checkbox"/>		
<b>EQUIPEMENTS</b>		
<b>DMAR(21)</b>		<b>COUSSINETS SANS GRAISSAGE(22-23)</b>
