**RAPPORT
D'ENQUÊTE TECHNIQUE
sur le heurt d'un piéton
par un TER
à Nouan-le-Fuzelier (41)
le 3 septembre 2018**

Affaire n° BEATT-2018-10

Organisme auteur : Bureau d'Enquêtes sur les Accidents de Transport Terrestre (BEA-TT)

N° ISRN : EQ-BEAT--20-08--FR

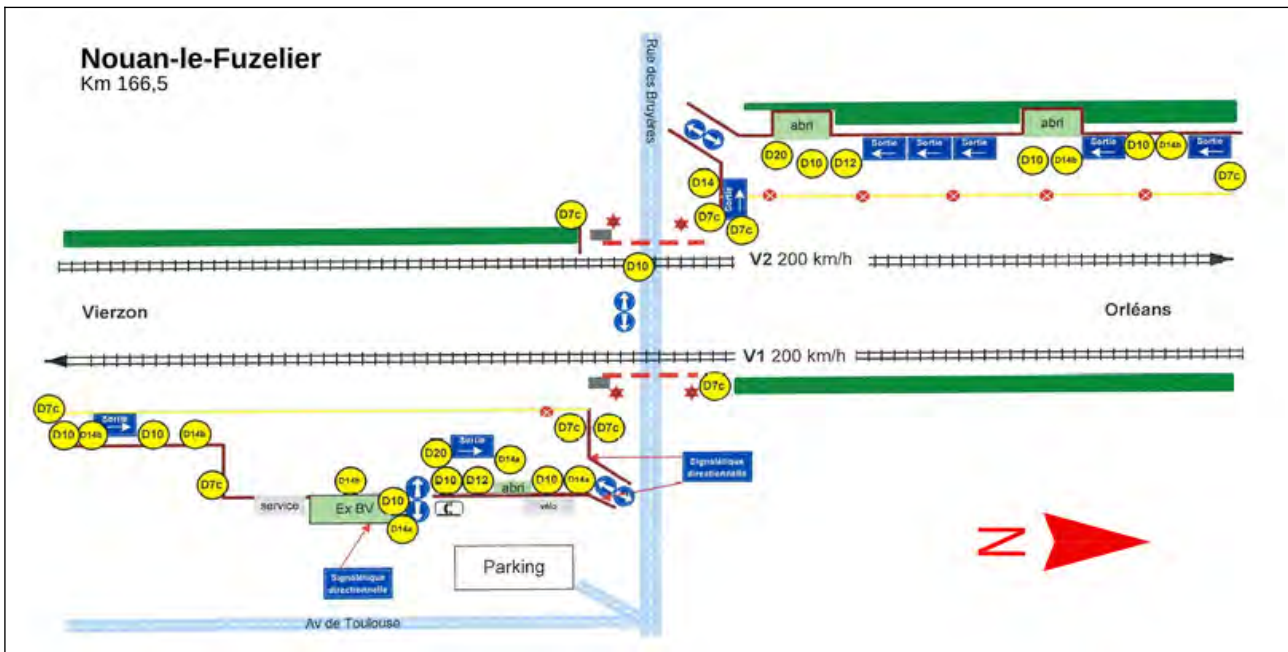
Vue 12 : le schéma des installations de la gare à la date de l'accident

La figure ci-dessous liste de façon exhaustive la signalétique qui est implantée pour les voyageurs dans la gare de Nouan-le-Fuzelier.

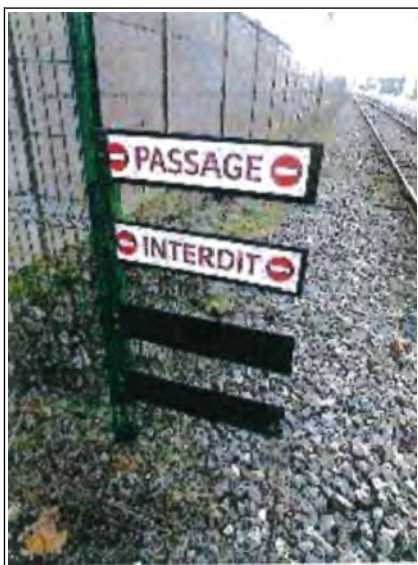
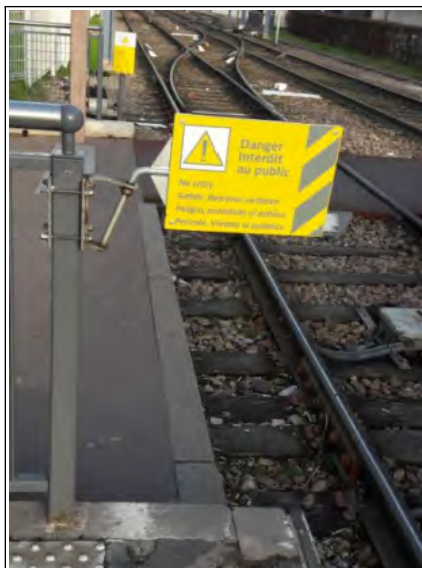
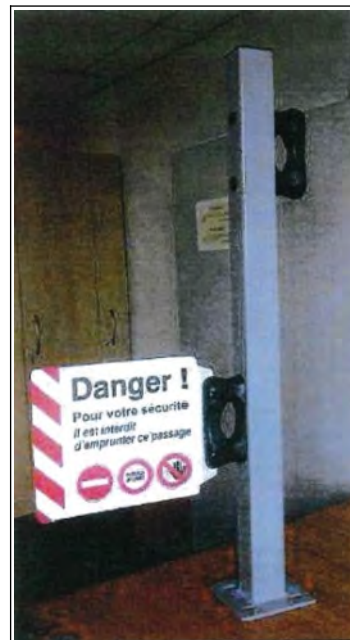
Vue 19 : des innovations locales

Un obstacle au cheminement est constitué de lamelles souples ou basculantes, portant une inscription d'interdiction. Les lamelles doivent être suffisamment souples pour résister aux actes de vandalisme et ne pas empêcher une personne bloquée sur les voies de s'extraire, mais suffisamment rigides pour contraindre les personnes à ne pas poursuivre dans leur cheminement.

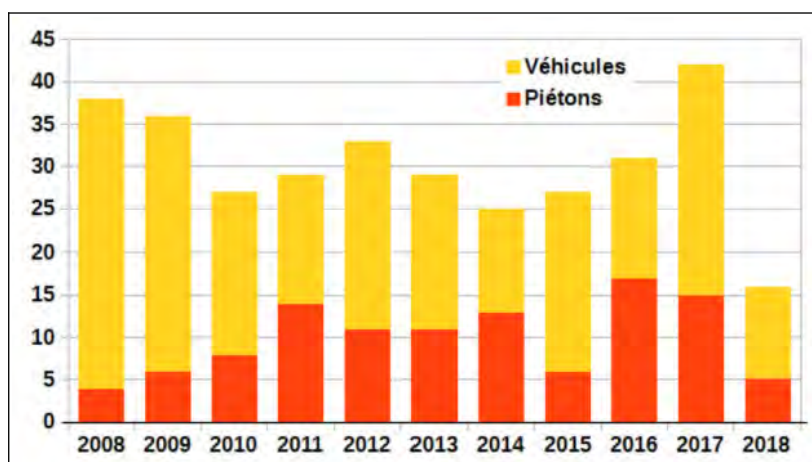
Vue 22 : historique des tués par accident aux passages à niveau

En moyenne, environ un tiers des décès concernent des piétons. Sur ces décès, une analyse plus détaillée montre que moins de 3 % ont eu lieu sur des PN gardés avec barrières manœuvrées à pied d'œuvre et passage piéton accolé.
