**RAPPORT
D'ENQUÊTE TECHNIQUE
sur le déraillement
d'une rame de métro
survenu le 21 décembre 2018
à Marseille (13)**

Octobre 2020

**Bureau d'Enquêtes sur les Accidents
de Transport Terrestre**

Affaire n° BEATT-2018-11

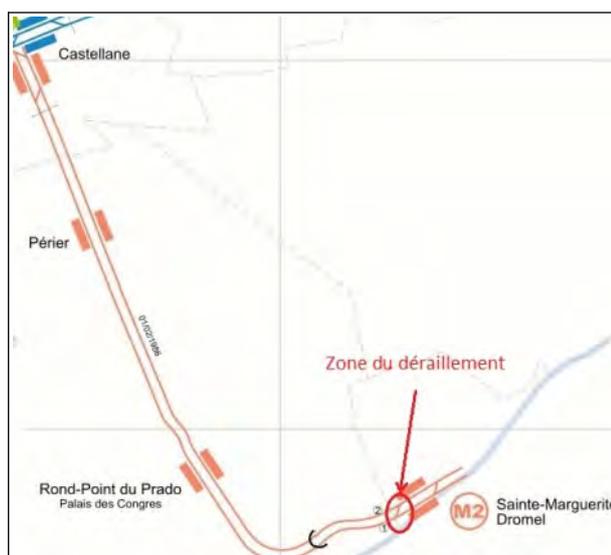
Figure 1 : zone du déraillement à Sainte-Marguerite-Dromel

Au passage de la zone d'aiguillage, un court-circuit provoque la disjonction de l'alimentation en courant électrique. Une forte explosion est entendue. La rame s'arrête. Un dégagement de fumée est observé sur la rame. Après sécurisation de la zone, les voyageurs sont évacués vers la station Sainte-Marguerite-Dromel et certains, blessés lors du déraillement, sont pris en charge par les marins pompiers préalablement alertés.

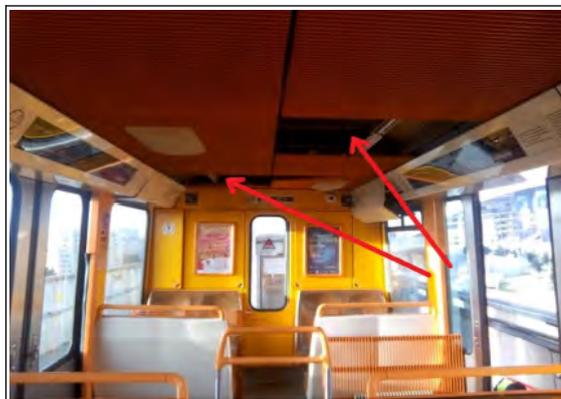
Figure 2 : origine des résilles tombées

Lors de l'accident, des faux-plafonds, désignés ci-après résilles et présents dans les compartiments voyageurs, sont tombés sur les personnes à bord de la rame. Quatorze blessés sont identifiés et ont été transportés vers l'hôpital. Les blessures sont principalement des contusions et des douleurs cervicales. Elles sont consécutives à la chute des résilles mais également aux fortes secousses lors de l'accident et au déséquilibre de certains passagers.

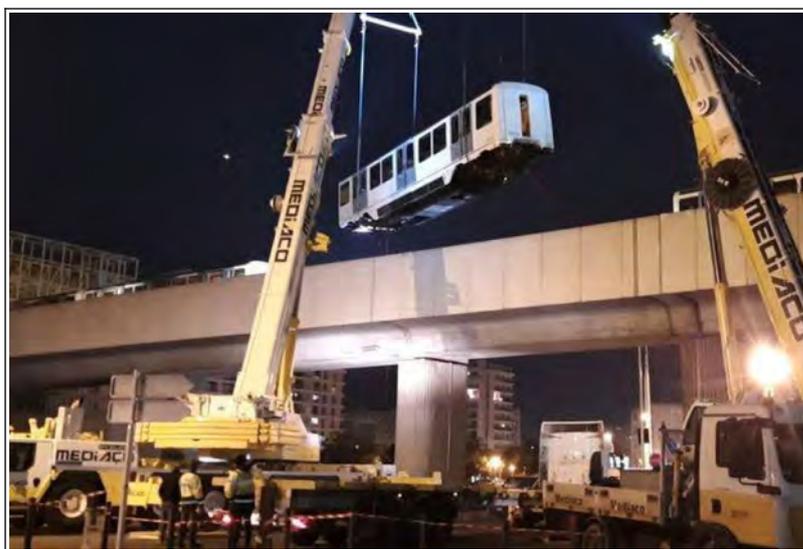
Figure 6 : évacuation de la caisse accidentée

Les services techniques du matériel roulant de l'exploitant procèdent à la désolidarisation du bogie de la caisse. Puis ils évacuent la caisse par des grues et la déposent sur un porte-char en bas du viaduc. Le bogie est rapatrié par la voie grâce à un locotracteur.

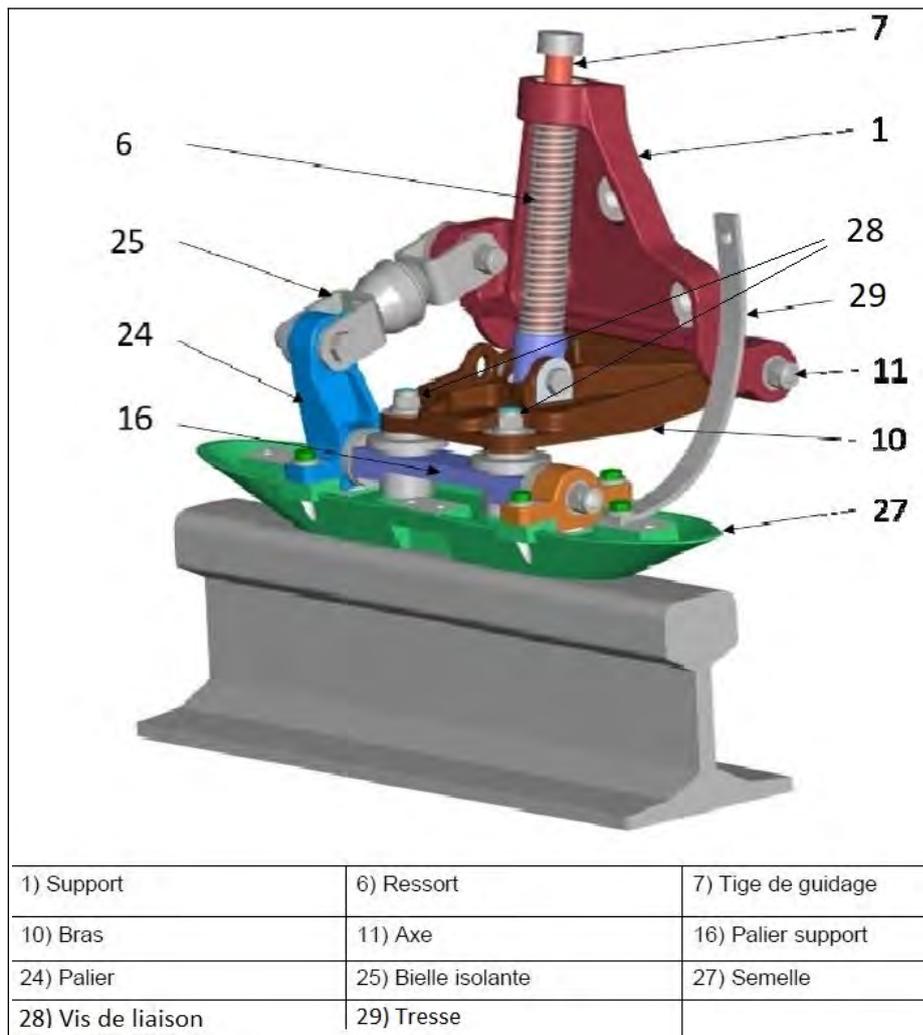
Figure 17 : modélisation 3D du frotteur négatif ou de masse avec identification de ses composants²

Le 21 décembre 2018, le frotteur a cassé au niveau du bras (n° 10 – figure 17) et de la bielle (n° 25 – figure 17).

Le bras des frotteurs (n° 10 – figure 17) doit être fabriqué avec une nuance spécifique d'aluminium, définie par la norme NF A 57-702 désormais obsolète et remplacée par l'ISO 3522:2007 « Aluminium et alliages d'aluminium – Pièces moulées – Composition chimique et caractéristiques mécaniques ». Deux supports cassés ont été envoyés pour analyse (chimique et optique) à un laboratoire de recherche. Mise à part une différence négligeable de matière, les caractéristiques chimiques et mécaniques se sont révélées conformes aux attendus de la norme.

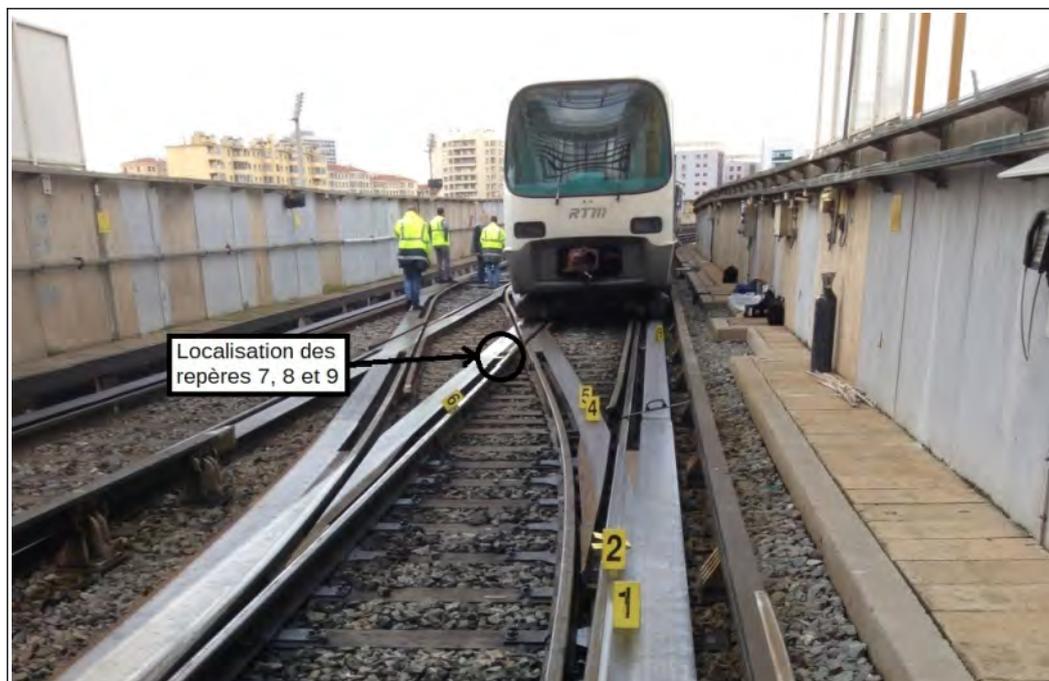
Figure 26 : situation de la rame et mise en place des repères

L'aiguillage était bien positionné en voie directe. Après le déraillement, une fois la rame arrêtée, l'arrière de celle-ci se trouve juste à la sortie de l'aiguillage.

Au niveau du repère 2, on observe une déformation du contre-rail et, dans la gorge du rail, des débris émanant du graphite d'un frotteur. Au niveau du repère 3, on remarque une trace sur le contre-rail qui aurait pu être laissée par la roue fer sortie de son guidage.

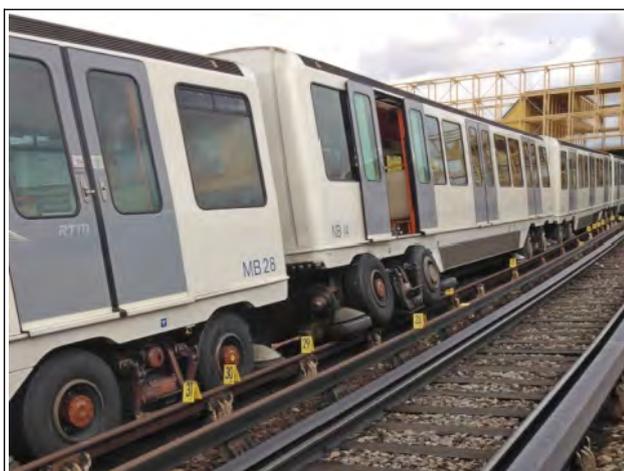
Enfin, au niveau des repères 27 et 28, deux pneus du bogie arrière de la motrice sans loge NB14 sont positionnés sur la barre de guidage.

Figure 31 : pneus du bogie montés sur la barre de guidage

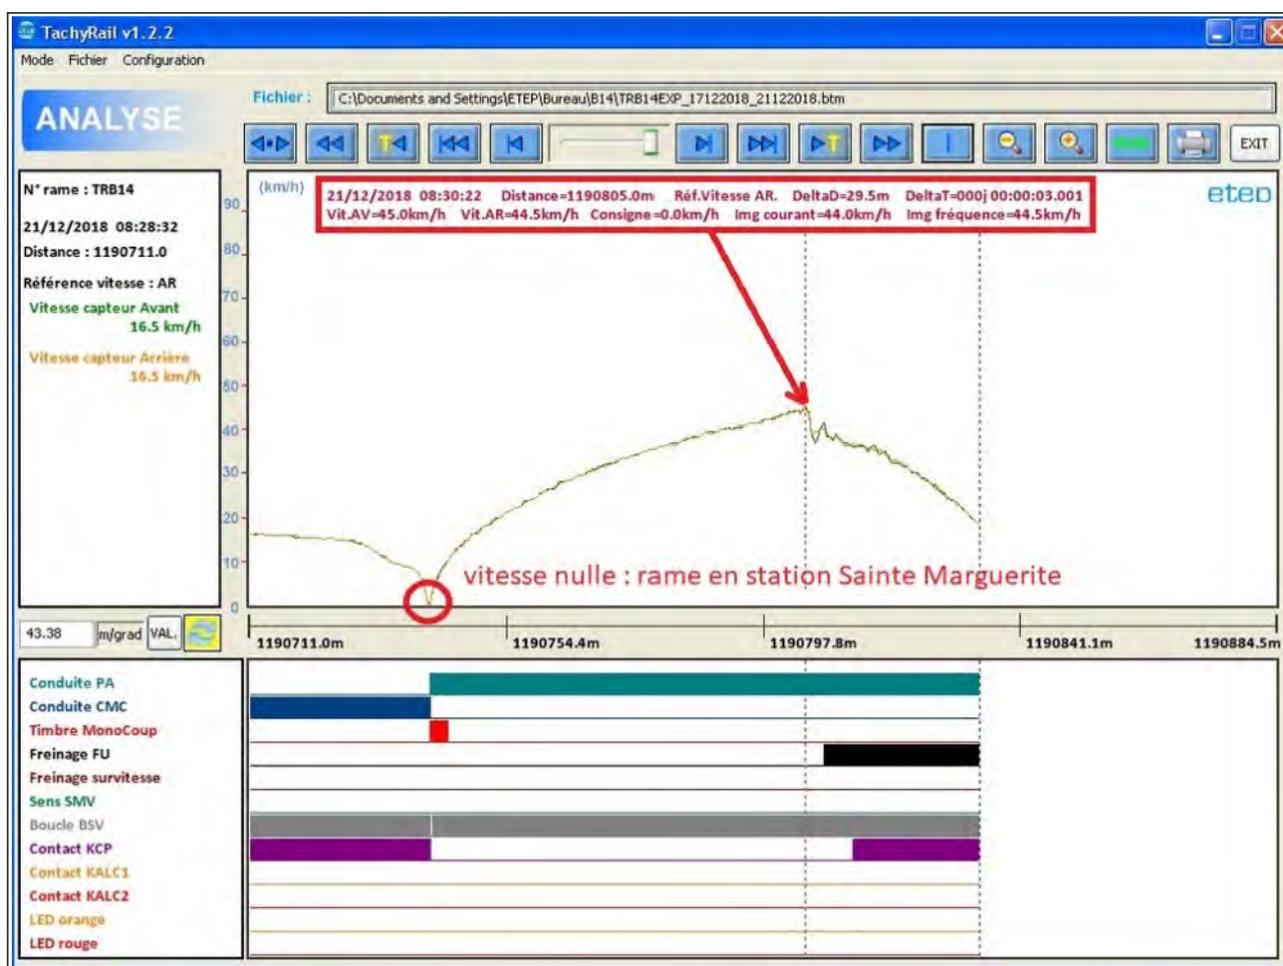
Figure 33 : vue d'écran du logiciel TachyRail, extraction des données du 21 décembre 2018 à partir de 8 h 28 de la rame B14

Au point de vitesse nulle, la rame B14 est arrêtée au quai de la station Sainte-Marguerite. Puis elle démarre et accélère pour atteindre 44 km/h. La limitation de vitesse de 50 km/h a été respectée. Ensuite, à 8 h 3 min 22 s, la vitesse diminue brusquement : le déraillement a eu lieu.

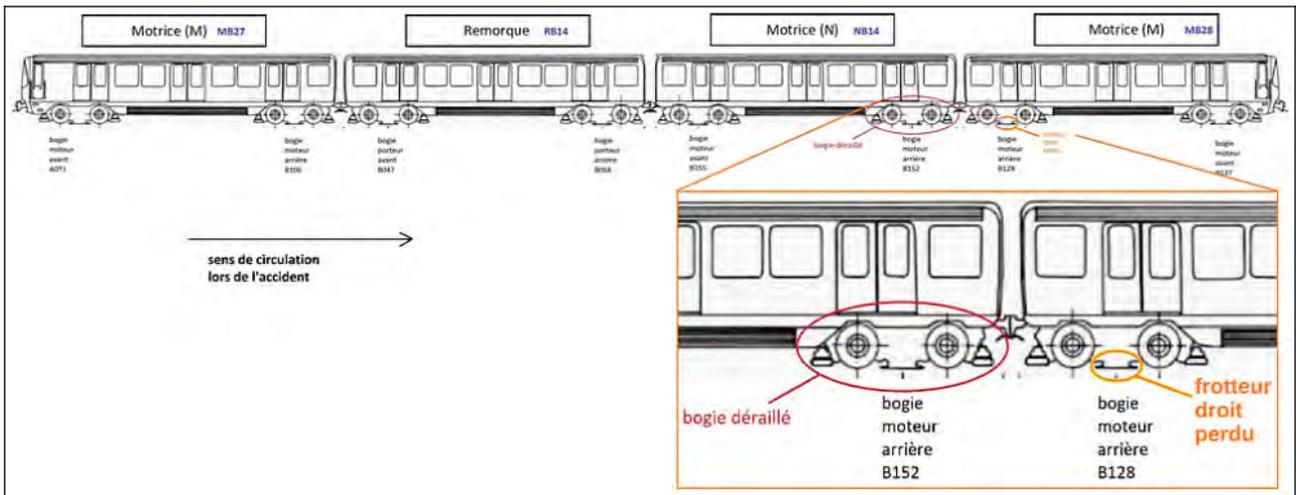
Les constats faits sur la motrice MB28 de la rame B14 ont permis d'identifier qu'il manquait une partie du frotteur droit du bogie arrière, à savoir le patin et un morceau du bras de fixation articulé qui s'est brisé. Il s'agit d'un frotteur négatif.

Figure 34 : schéma de la rame incriminée et zoom sur le bogie ayant perdu le frotteur (négatif) suivi du bogie ayant déraillé

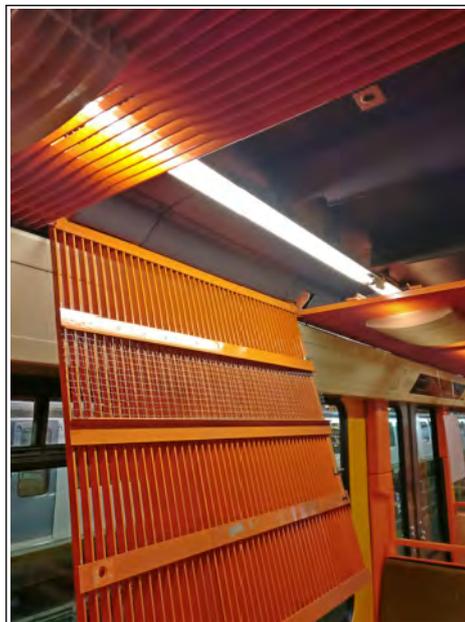
Lors de l'accident, deux résilles sont tombées : pour chacune, les deux vis quart de tour sont tombées et les deux liaisons pivot ont rompu du fait des fortes secousses lors du déraillement.

Figure 37 : résille en bon état, ouverte

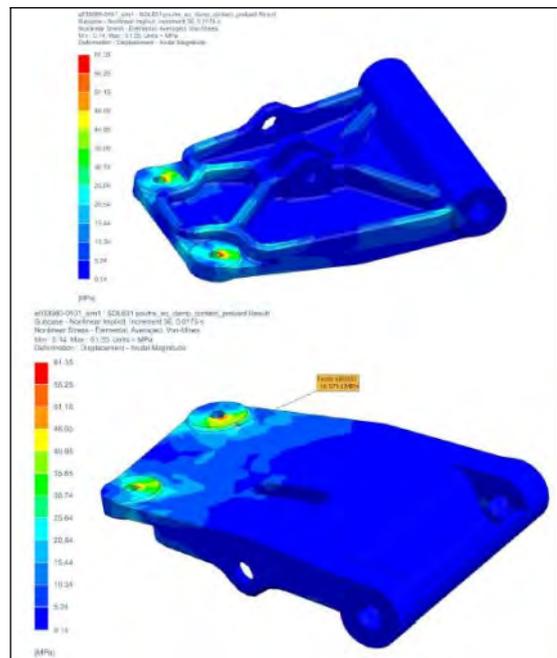
- les contraintes calculées en statique et en dynamique ne permettent pas d'obtenir le niveau de contrainte suffisant pour rompre ou endommager le bras : la contrainte dans la zone de rupture est très inférieure à la résistance mécanique ;
- il n'y a pas de chocs périodiques importants, ce qui signifie que la rupture est due à un événement ponctuel ;
- le calcul en fatigue montre une durée de vie du bras infinie ;
- une accélération purement verticale n'est pas suffisante pour expliquer la rupture ;

Figure 40 : contraintes calculées en dynamique

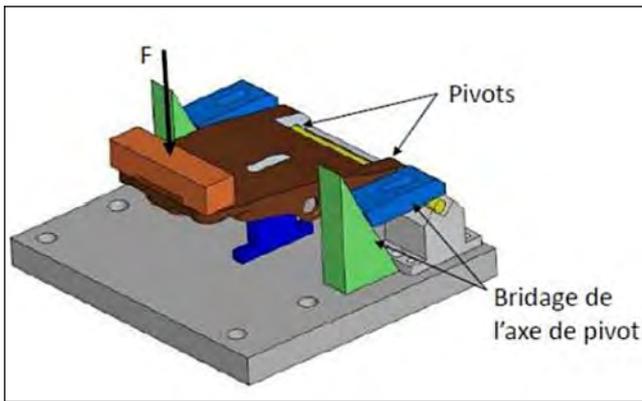
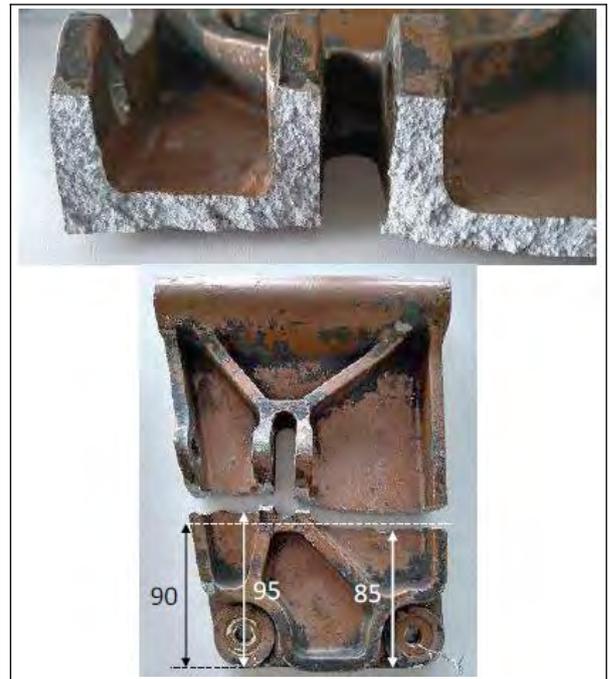
Figure 41 : à gauche, le principe des essais statiques réalisés et à droite, les résultats de l'essai de rupture

Ainsi, les études présentées ci-dessus ne permettent pas d'expliquer la rupture des bras des frotteurs selon le mode de casse observé. L'application de la force n'est pas celle supposée puis modélisée dans l'analyse, ni celle mise en œuvre dans l'essai ci-dessus.

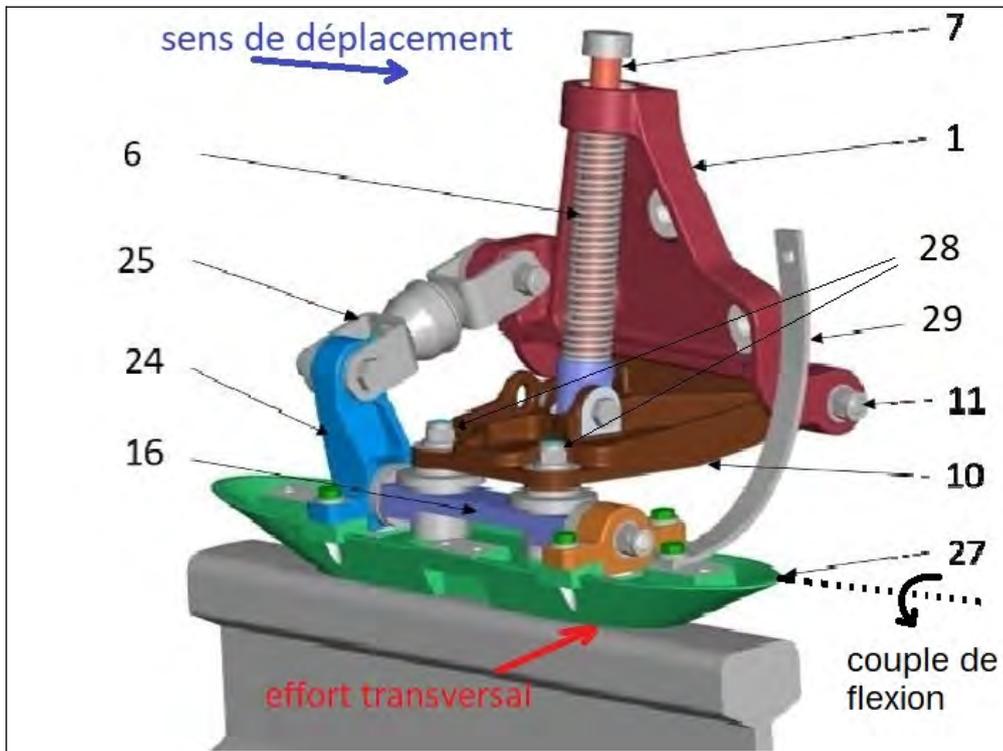
En conclusion, l'observation d'un sillon sur les frotteurs tombés et les signes de rupture du haut vers le bas orientent vers l'hypothèse d'une nouvelle cinématique de rupture qui est la suivante : **un choc latéral sur la semelle du frotteur (marque du sillon) soumet le bras à un couple qui lui est appliqué par l'intermédiaire des vis de maintien du frotteur, se traduisant par une rupture en flexion du bras autour d'un axe horizontal**. Le bras se rompt de manière fragile à partir de derrière les bossages.

Figure 51 : localisation du choc latéral sur la semelle

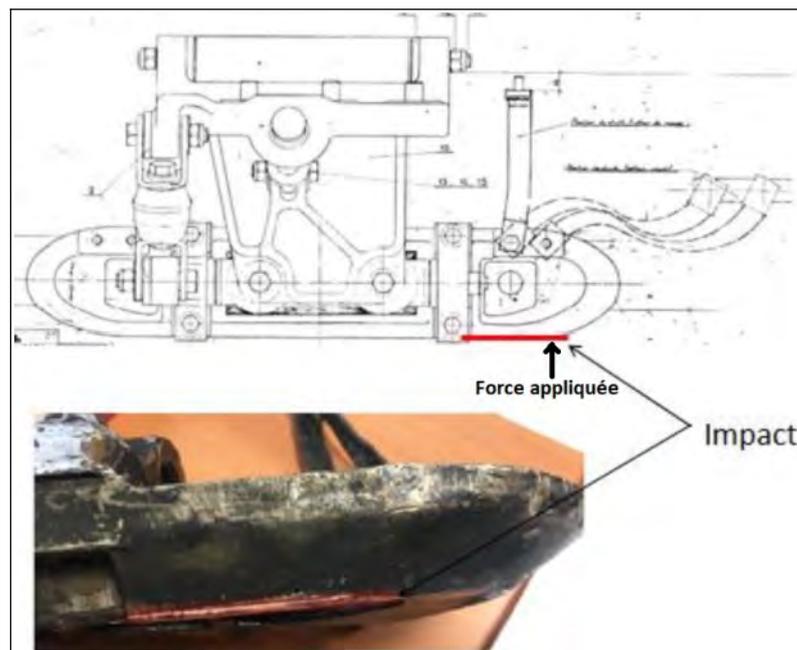
Figure 52 : force appliquée à la semelle et sillon d'impact

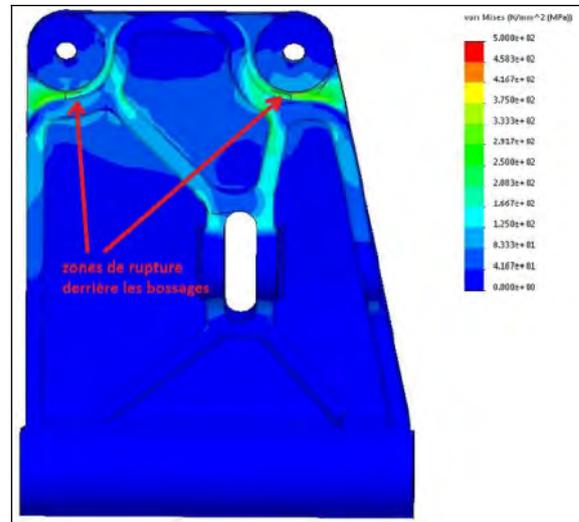
Par une modélisation aux éléments finis, la zone de rupture est bien identifiée comme étant derrière les bossages. Le couple à appliquer sur le bras pour arriver à la rupture est calculé à 417 N m. Le STRMTG avait parallèlement déterminé l'effort latéral pouvant conduire à la ruine de l'ordre de 550 daN et le moment de flexion dans la section rompue à 240 N m. Grâce à un essai de rupture, la RATP avait initialement estimé le couple à une valeur entre 250 et 300 N m .

Figure 53 : modélisation aux éléments finis du bras (n° 10 – figure 17)

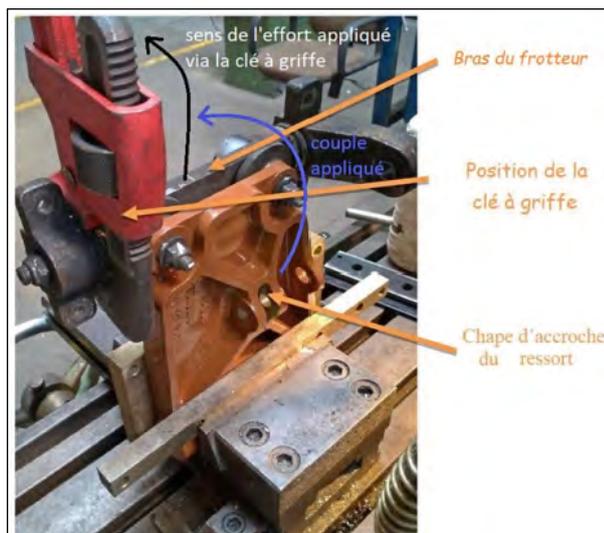
Figure 56 : mise en place de la clé à griffe avec peson sur le bras testé

Cet essai par la RTM reproduit la même morphologie et le même faciès de rupture que les bras cassés en ligne. Les ruptures se sont produites autour des bossages. Les zones de rupture sont conformes aux simulations et essais de Faiveley ci-dessus.

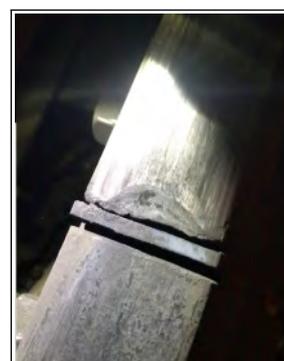
Toutefois, dans la zone de manœuvre de Sainte-Marguerite, il a été constaté des défauts incluant le matage (déformation de la matière par chocs) de rail aux joints, des défauts de planéité des joints et des soudures aluminothermiques, une usure anormale sur le cœur de l'aiguillage 23 et un reflux de métal vers l'intérieur de la voie dans l'aiguillage 13. Aucun de ces défauts pris isolément n'est toutefois apparu comme étant à l'origine de la casse des frotteurs. Des actions correctives immédiates ont été engagées pour corriger ces défauts.

Figure 58 : matage du rail

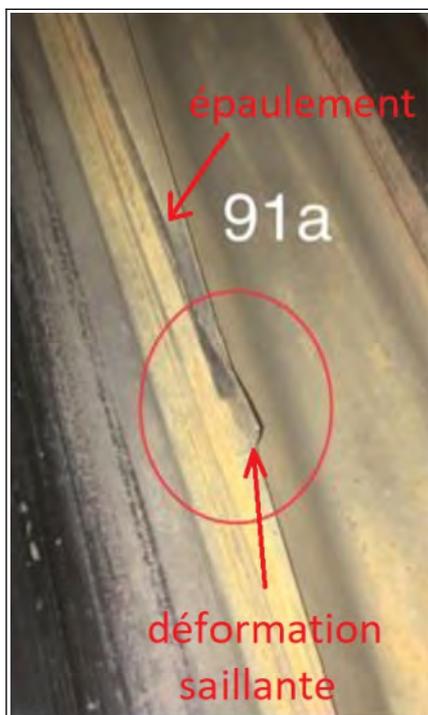
Sur le métro marseillais, des cales sont intégrées aux contre-rails. Ces cales, également appelées épaulements des contre-rails de l'aiguillage, présentent lors des observations in situ un aspect saillant sur la plupart des appareils de voie des zones de garage et d'arrière-gare de Bougainville et de Zoccola. Un matage est également constaté in situ sur un des deux contre-rails d'un appareil de voie à Sainte-Marguerite (voir l'état à neuf sur la photo ci-dessus). En fonction des chocs répétés, la forme de la pointe de l'épaulement du contre-rail peut présenter avec le temps des formes agressives.

Figure 60 : épaulement saillant, dans l'appareil de voie 91a de Zoccola

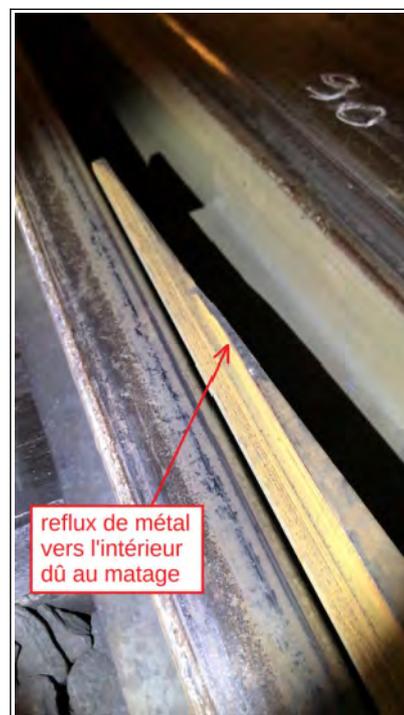
Figure 61 : matage de l'épaulement de l'appareil de voie 13 de Sainte-Marguerite

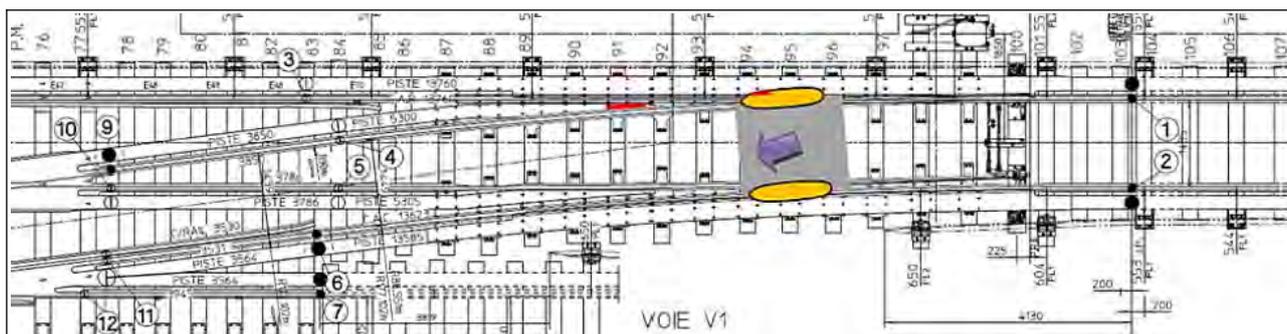
Figure 62 : exemple de configuration pouvant présenter un risque lié à l'épaulement des contre-rails de l'aiguillage au passage en voie déviée (les points de choc sur les frotteurs et sur le contre-rail sont matérialisés en rouge)

En conclusion, les angles saillants des épaulements des contre-rails de l'aiguillage sont des éléments susceptibles de causer un choc latéral sur la semelle du frotteur.

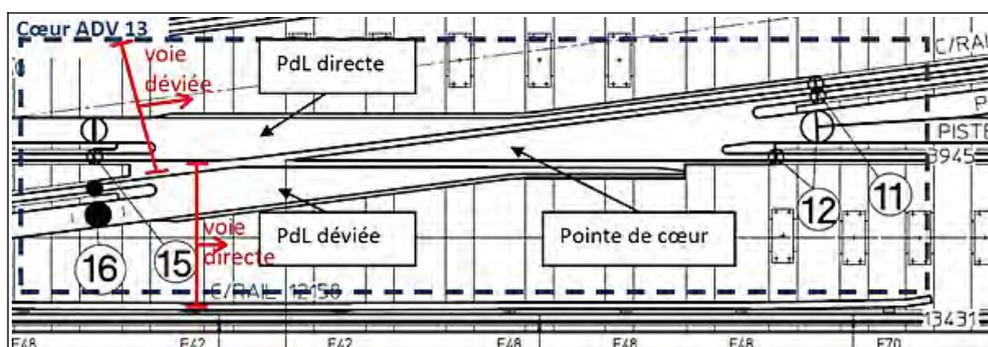
Figure 63 : cœur de l'appareil de voie 13, à Sainte-Marguerite

En se concentrant sur le cœur de l'appareil de voie 13, deux types d'usure peuvent être observés et mesurés : une usure latérale ainsi que des usures verticales de valeurs différentes.

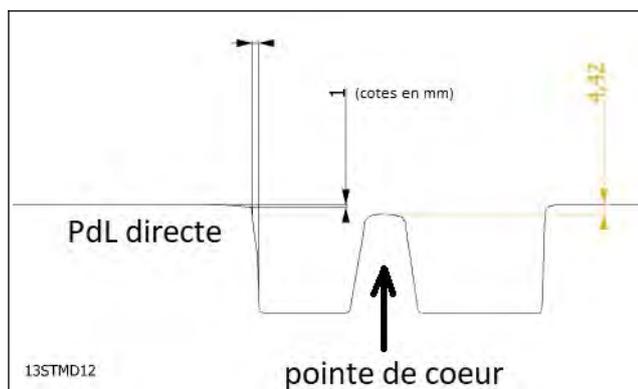
Dans la zone de cœur, le frotteur placé sur l'extérieur du bogie use la partie supérieure des pattes de lièvre et du cœur de l'aiguillage. Or, on observe une **usure verticale non homogène entre l'usure de la pointe de cœur et l'usure de la patte de lièvre directe**. Cette observation est confirmée par les mesures du profilomètre.

**Figure 66 : relevé d'usure verticale par profilomètre dans le cœur de l'aiguillage 13.
La conception de la pointe prévoit un abaissement à l'état neuf de 2,7 mm**

Sur l'aiguillage 13 de Sainte-Marguerite, le différentiel d'usure mesuré entre surfaces des rails est de 1,72 mm (correspondant aux 4,42 mm auquel il faut déduire les 2,7 mm prévus à la construction). Ce différentiel s'explique par une commande des itinéraires dissymétrique avec un itinéraire quasi exclusif en voie déviée : sur une journée, 218 passages sont en voie déviée et 2 passages sont en voie directe. Cela entraîne une usure marquée par les frotteurs sur la PdL déviée et sur le cœur, et légère sur la PdL directe.

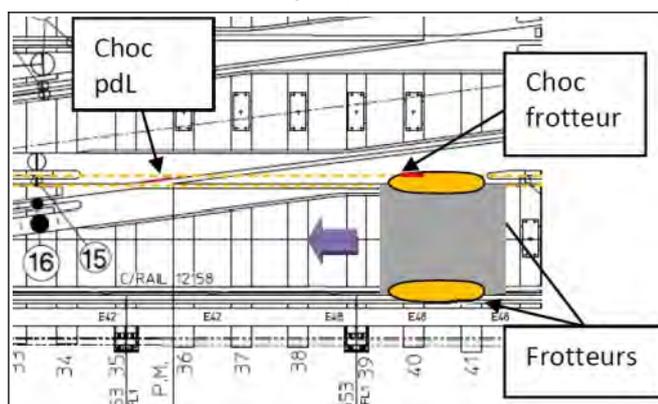
Ce différentiel d'usure implique alors que, lors du passage en talon de l'appareil en voie directe, le frotteur passe de la pointe de cœur usée à la patte de lièvre directe avec une hauteur plus importante. Le frotteur descend donc sur la partie usée par rapport à son plan de frottement puis heurte le congé latéral de la patte de lièvre dont nous avons vu plus haut qu'une usure latérale le remplaçait par une arête vive.

**Figure 67 : configuration présentant un risque de choc sur la patte de lièvre
au passage en voie directe**

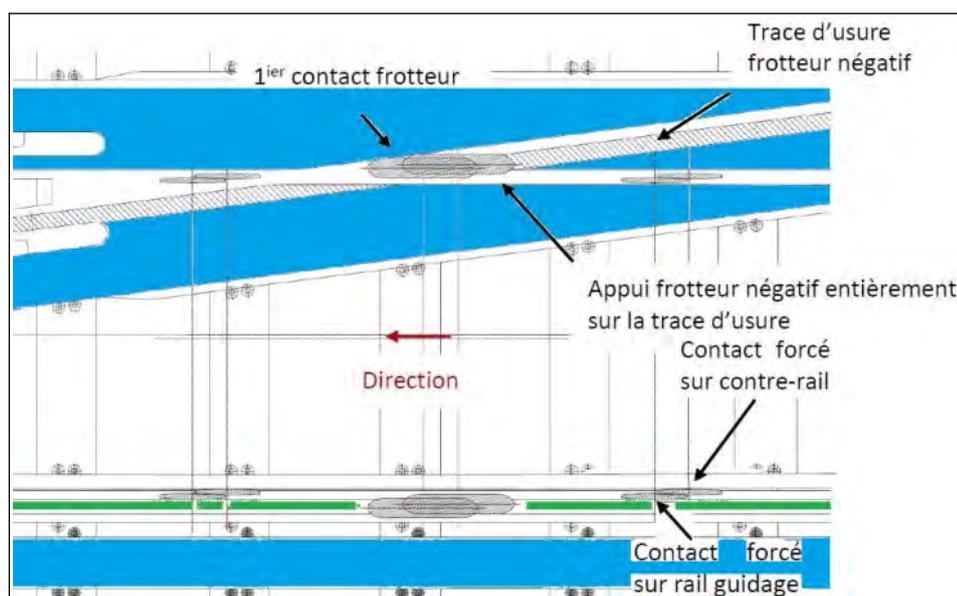
Figure 68 : localisation du 1^{er} contact (choc) entre le frotteur et la face verticale de la PdL directe lors du franchissement du bogie en voie directe dans la zone de cœur

La modélisation confirme l'absence de choc en cas de franchissement du bogie en voie déviée dans la zone de cœur. A contrario lors du franchissement du bogie en voie directe en talon dans la zone de cœur, il y a un risque de choc latéral.

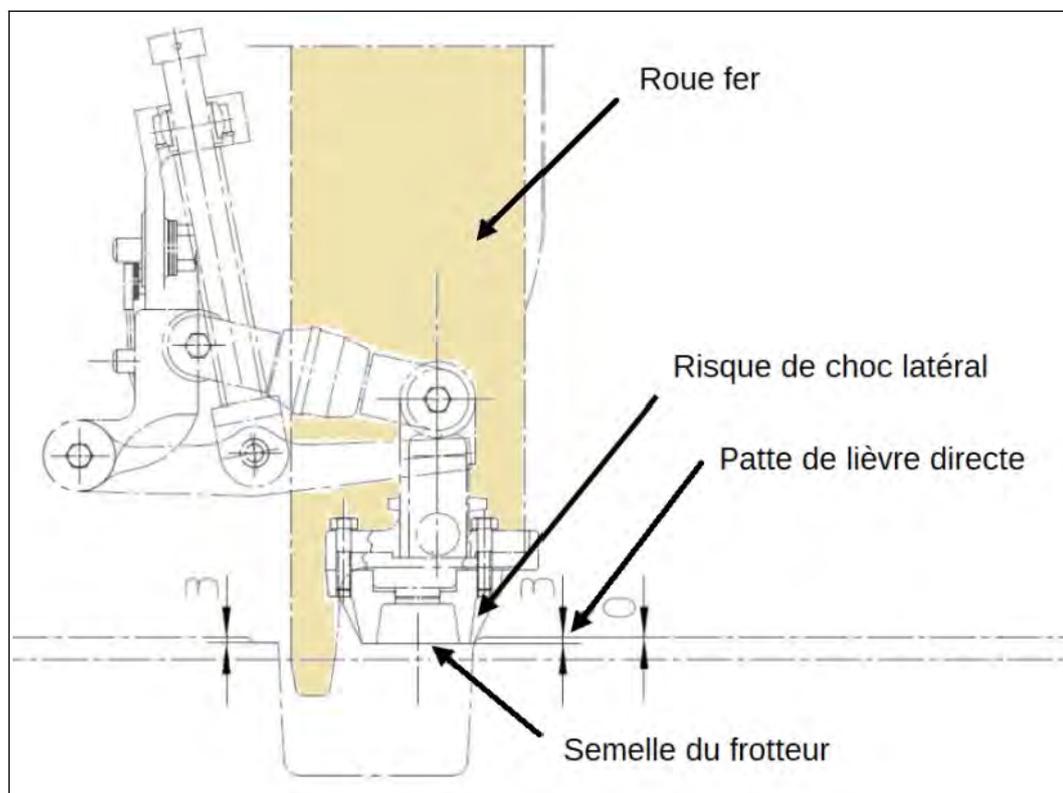
Lors du franchissement, le frotteur passe de la pointe de cœur usée à la patte de lièvre directe d'une hauteur plus importante et présentant une arête vive. L'intensité du choc sera principalement et directement liée à la forme de la semelle du frotteur (neuve à usée, et éventuellement usée en creux) et à l'usure asymétrique entre la pointe de cœur et la patte de lièvre en voie directe.

Figure 69 : franchissement du bogie en voie directe dans la zone de cœur, vue en coupe au droit du point de contact vertical du frotteur neuf, avec usure asymétrique de 3 mm

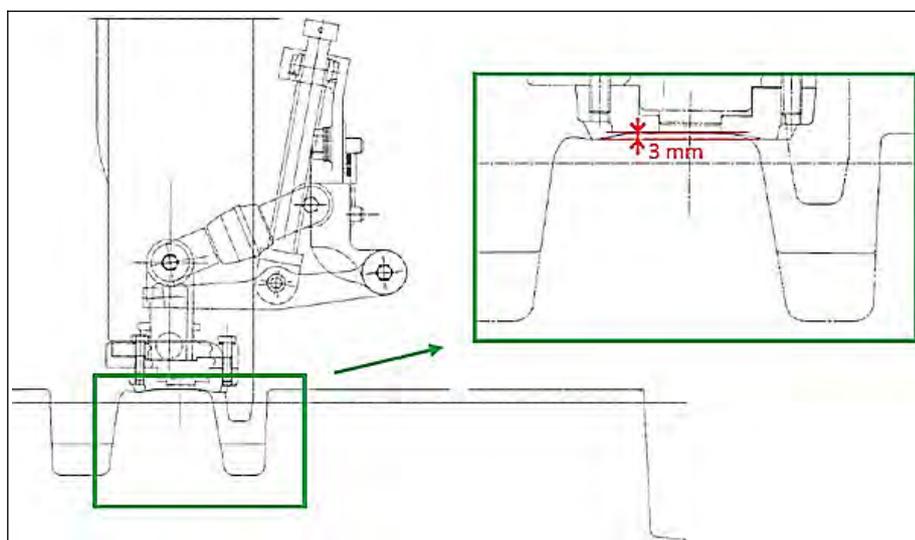
La figure ci-dessous reprend la forme de pointe de cœur relevée par profilomètre : le dessus de la pointe de cœur, à l'origine de forme plate, s'est creusé suivant un sillon. Vossloh suppose que ce sillon est probablement dû à une usure asymétrique de la sous-face des frotteurs, ici tracée avec un creux de 3 mm. Le rail use le frotteur et celui-ci à son tour use le cœur d'aiguillage.

Figure 71 : franchissement du bogie en voie déviée dans la zone de cœur, vue en coupe et détail du profil d'usure de la pointe de cœur usé

Le profil asymétrique d'usure de la semelle du frotteur peut expliquer l'usure du cœur d'aiguillage mais aussi l'usure verticale des pattes de lièvre.

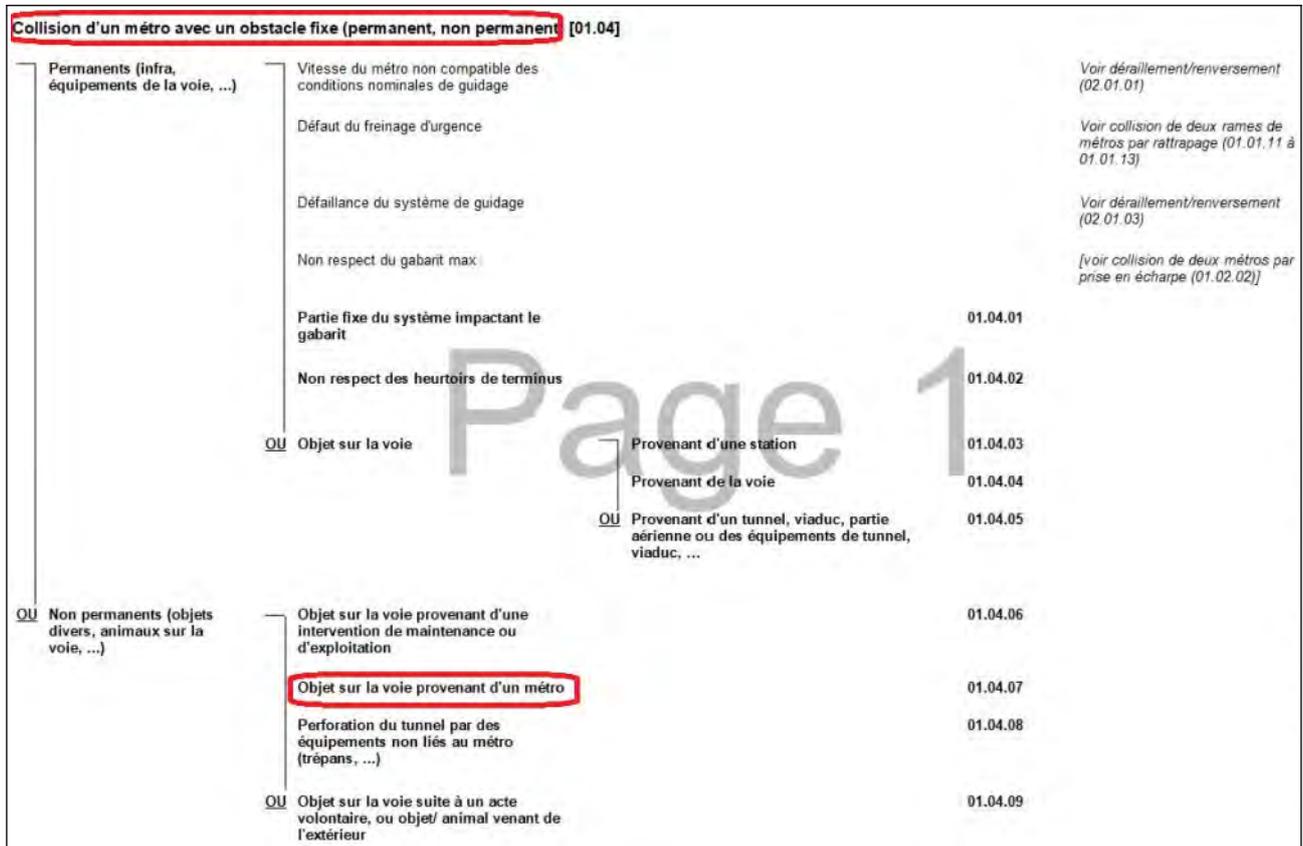
Figure 73 : extrait du DSR
Annexe APD, onglet collision d'un métro avec un objet sur la voie provenant d'un métro

Les causes possibles de ce risque identifié sont l'erreur de conception, la mauvaise fixation, la cassure d'une partie mécanique et l'usure des pièces du véhicule.

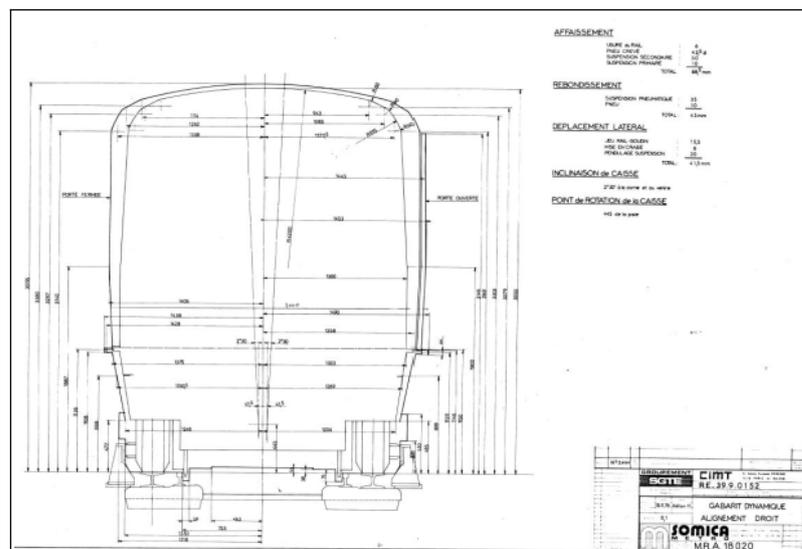
Lors de la campagne de remplacement de certains appareils de voie en 2015 par Vossloh, le Cahier des Clauses Techniques Particulières du marché de travaux ne donnait aucune prescription concernant les frotteurs. Le cahier des charges incluait les plans des appareils existants à remplacer, le plan de la rame type de métro ainsi que les gabarits dynamiques de la rame en alignement droit et en courbe de 150 m. Le plan de la rame type visualisait un frotteur, sans toutefois le nommer ni donner d'information technique à son sujet (voir figures ci-dessous).

Figure 74 : gabarit dynamique de la rame en alignement droit du métro marseillais, frotteur non représenté

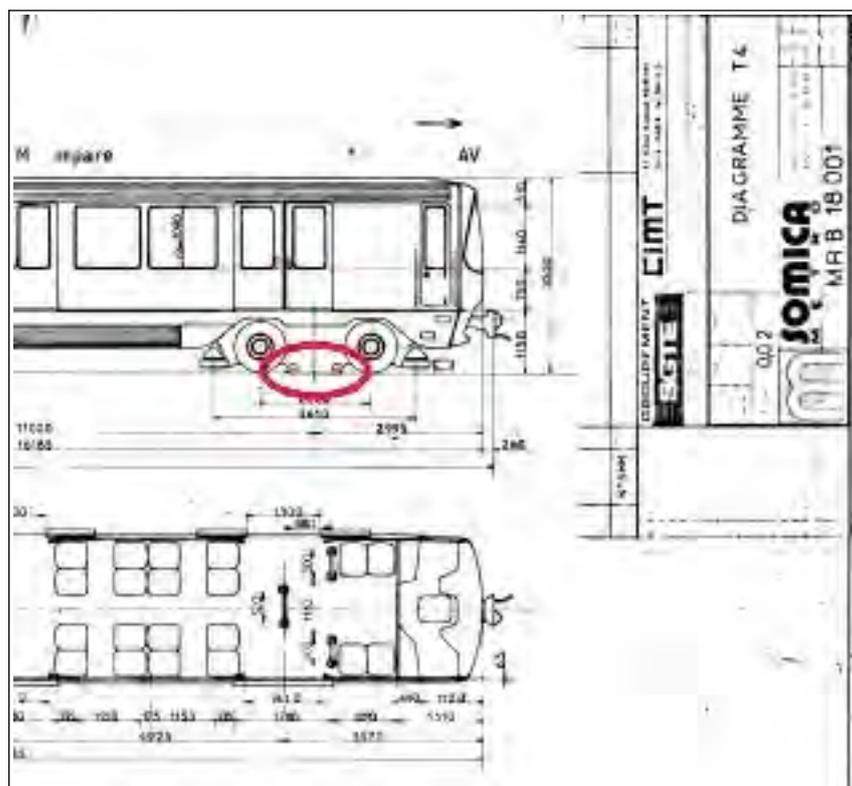
Figure 75 : extrait du diagramme de la rame avec visualisation du frotteur (entouré de rouge ici)

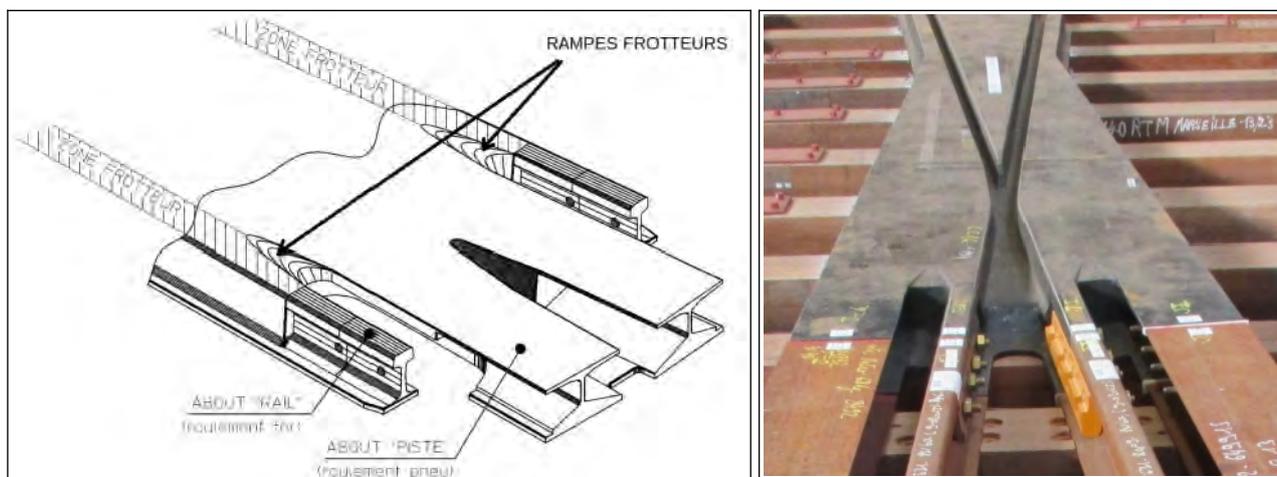
Le plan d'exécution d'aiguillage présente une rampe pour les frotteurs, sans autre précision. Cette rampe ne se situe pas dans le cœur où les chocs ont lieu. Il s'agit de la seule indication témoignant de la prise en compte de l'interface entre les frotteurs et les aiguillages par le constructeur des aiguillages.

Figure 76 : plan de détail de la zone de croisement d'un aiguillage incluant une rampe pour les frotteurs, et zoom sur cette partie de l'aiguillage 13 de Marseille

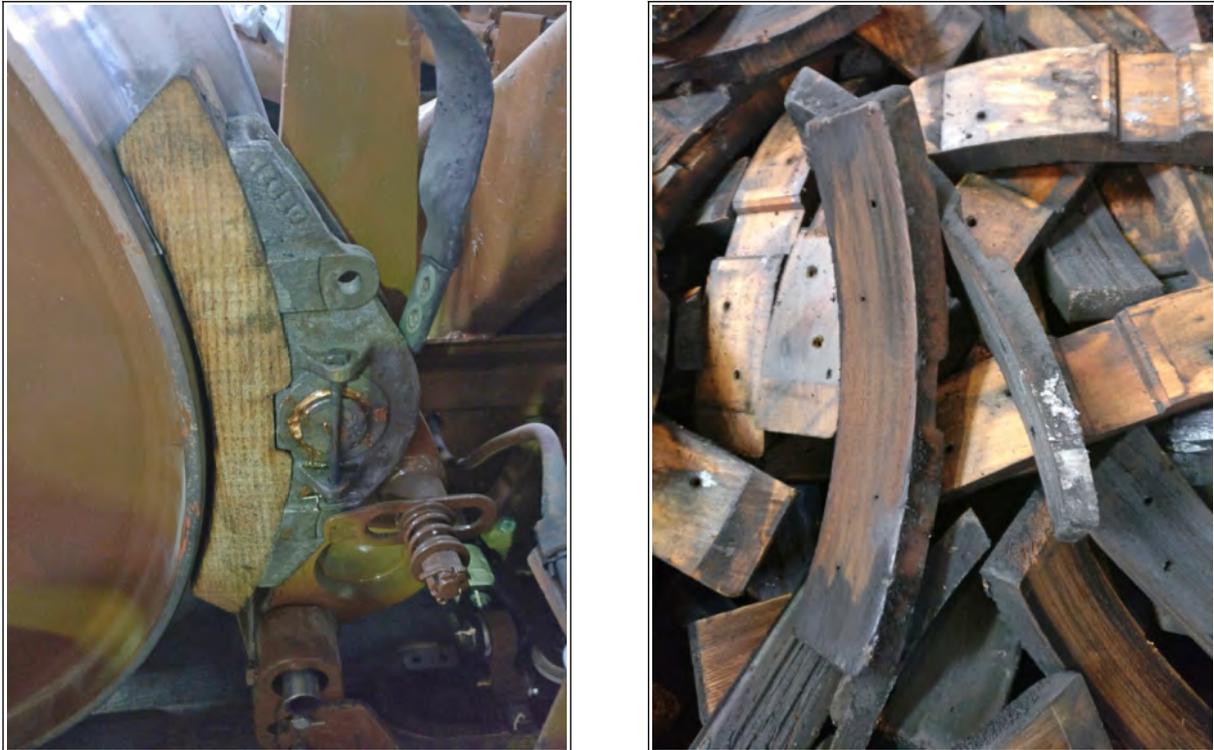
Le service maintenance voie retrouve des « fins » de sabots de frein dans les voies. Ce sont des morceaux de bois en fin de vie. Le métro freine d'abord par récupération d'énergie mais également des freins à sabots participent de façon mécanique au freinage de la rame.

Figure 77 : freinage par sabot de bois
Un sabot rodé installé sur l'essieu à gauche, le stock des sabots usés à droite

Tous les 10 000 km, la maintenance du matériel roulant effectue le remplacement préventif d'une partie des sabots en bois d'une rame par des sabots neufs. À cette occasion, sont réalisés un contrôle de l'ensemble des autres essieux et de leurs sabots de frein, ainsi que le remplacement des sabots en limite d'usure (dont l'épaisseur est inférieure à 30 mm) par des sabots rodés.

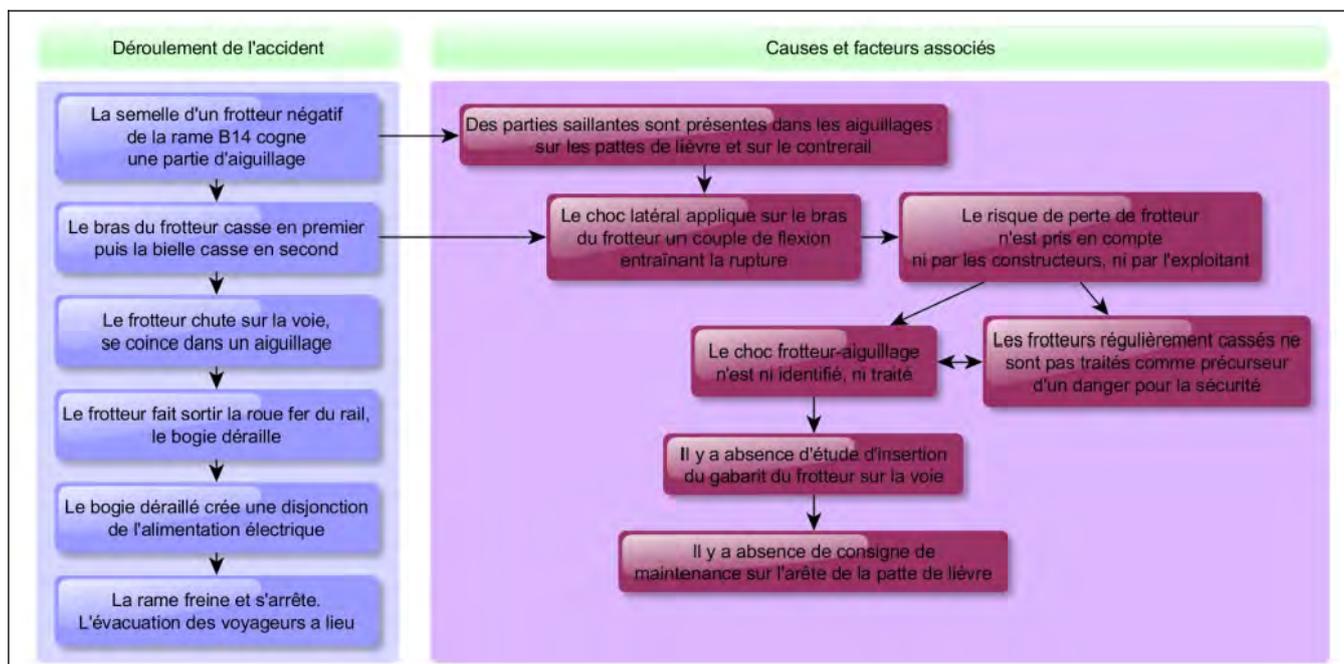
Figure 78 : arbre des causes du déraillement du métro marseillais le 21 décembre 2018

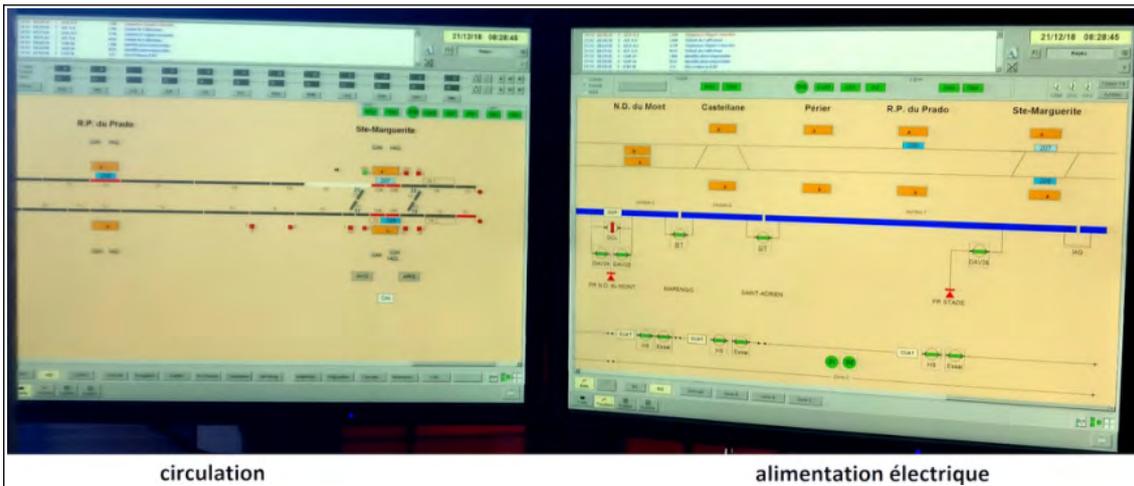
Figure 79 : écran de l'accident du 21 décembre 2018 8 h 28 min 45 s
la rame est à quai

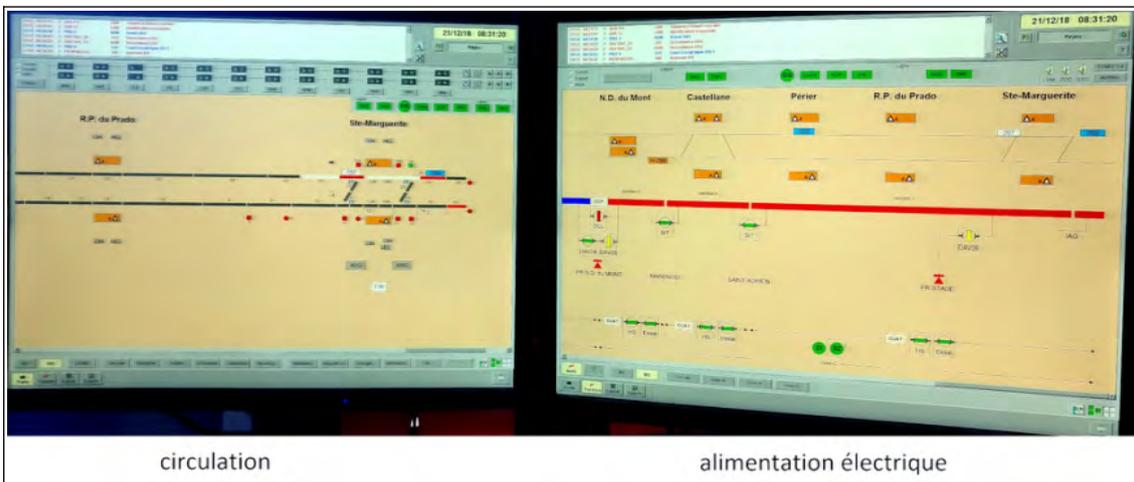
Figure 80 : écran de l'accident du 21 décembre 2018 8 h 31 min 20s
la rame est arrêtée, la ligne a disjoncté

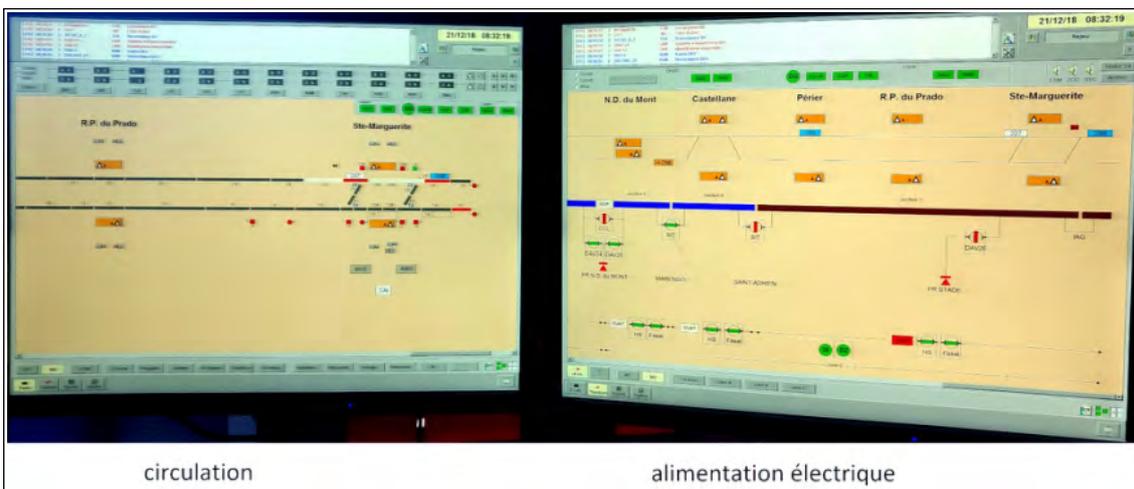
Figure 81 : écran de l'accident du 21 décembre 2018 8 h 32 min 19 s
le régulateur a sécurisé la zone, l'énergie est coupée
