**RAPPORT
D'ENQUÊTE TECHNIQUE
sur le heurt d'une piétonne
par un tramway
quai des Chartrons
à Bordeaux (33)
le 22 février 2019**

Août 2020

**Bureau d'Enquêtes sur les Accidents
de Transport Terrestre**

Affaire n° BEATT-2019-02

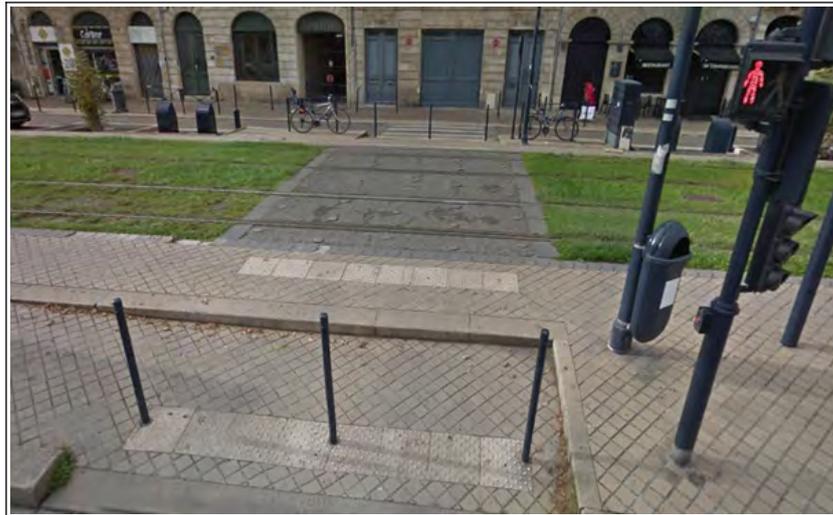
Figure 6 : traversée du tramway vue depuis le trottoir central

La traversée de la plateforme du tramway est d'aspect minéral. Il y a un jeu de matériaux mêlant béton délavé, incrustation de disques métalliques disposés en quinconce et deux bordures latérales de granit. Le revêtement est volontairement différent du précédent dans l'intention de différencier les deux traversées. La longueur de la traversée est égale à la largeur de la plateforme du tramway, soit 6,70 m. Sa largeur est de 4,70 m. Des bandes podotactiles sont disposées de part et d'autre.

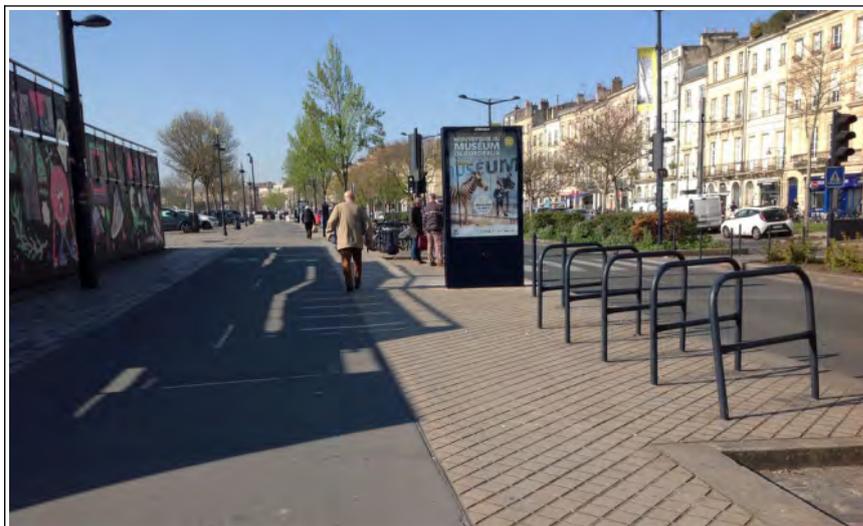
Figure 7 : mobilier urbain vu depuis le trottoir du skatepark

Les trottoirs sont occupés par un mobilier urbain abondant lié aux multiples usages du site. Nous pouvons ainsi dénombrer : des barres de fixation pour vélo, des panneaux publicitaires, des bornes d'horodateur, des points d'apport volontaire d'ordures ménagères, des lampadaires d'éclairage public, des feux de signalisation et une armoire électrique de signalisation.

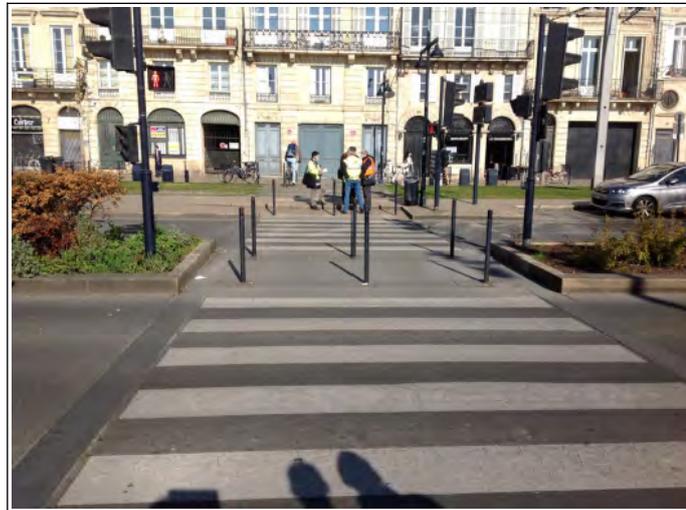
Figure 8 : la signalisation lumineuse

Le passage piéton de la chaussée routière à 2 x 2 voies est équipé d'une signalisation lumineuse. Celle-ci est présente uniquement sur la voie routière principale. Il n'y a pas de signalisation lumineuse pour la traversée de la plateforme tramway, ni pour celle de la contre-allée.

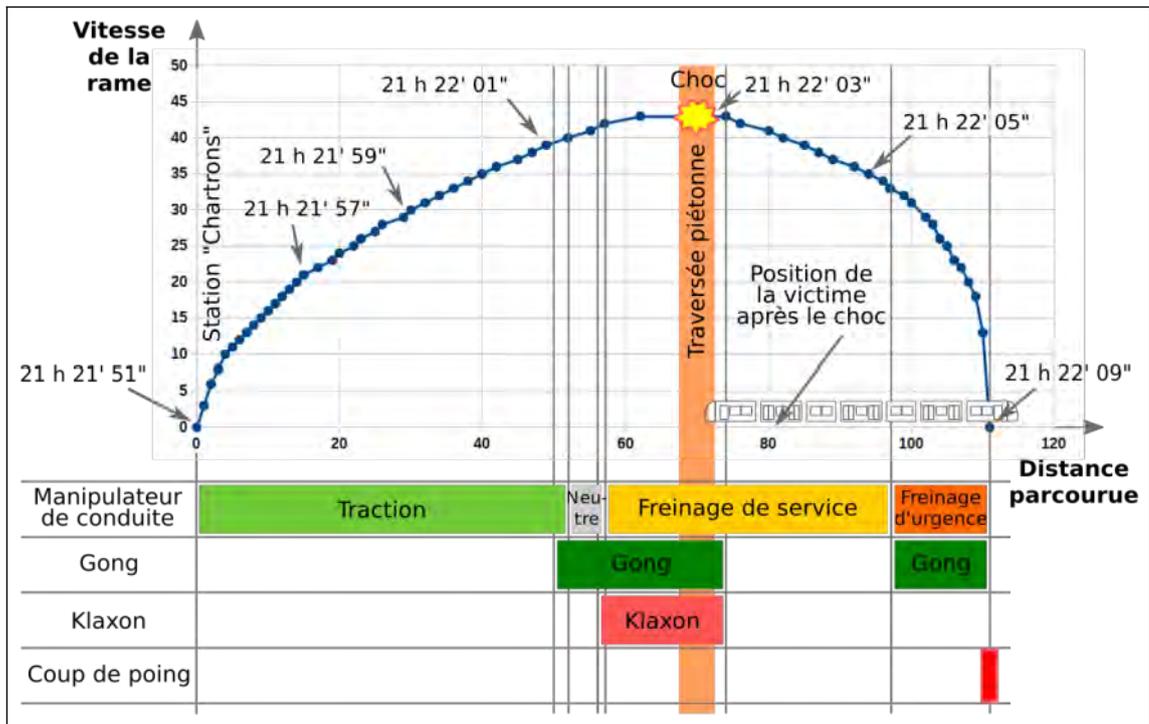
Figure 11 : transcription des données de la centrale tachymétrique

- À **21 h 22 min 03 s**, le tramway passe la traversée. Cet instant est celui du heurt de la piétonne. Le gong et le klaxon sont relâchés. La rame commence tout juste sa décélération suite au freinage de service.
- À **21 h 22 min 05 s**, **25 m** après la traversée, le manipulateur de conduite est mis en position de freinage d'urgence. Le gong s'actionne automatiquement pendant 4 s.
- À **21 h 22 min 09 s**, la rame s'immobilise. Son avant est situé 40 m après la traversée. Le conducteur actionne alors le « coup-de-poing », système d'urgence qui inhibe l'alimentation électrique et la traction.

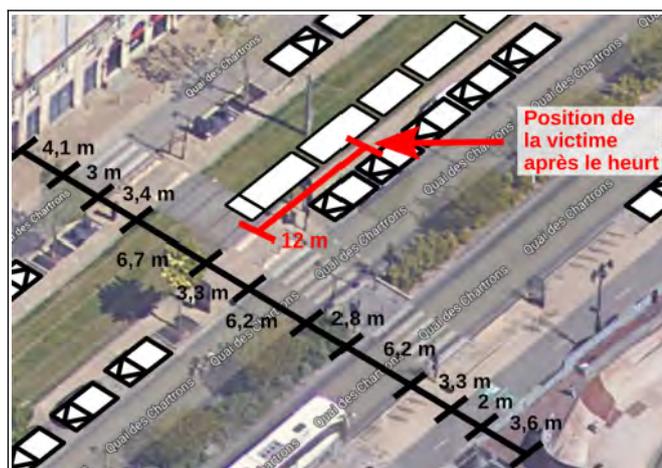
Figure 14 : relevé des cotes sur le site

La victime après le heurt, s'est retrouvée à 11,3 m de l'arrière du tramway, soit environ à 12 mètres du point d'impact.

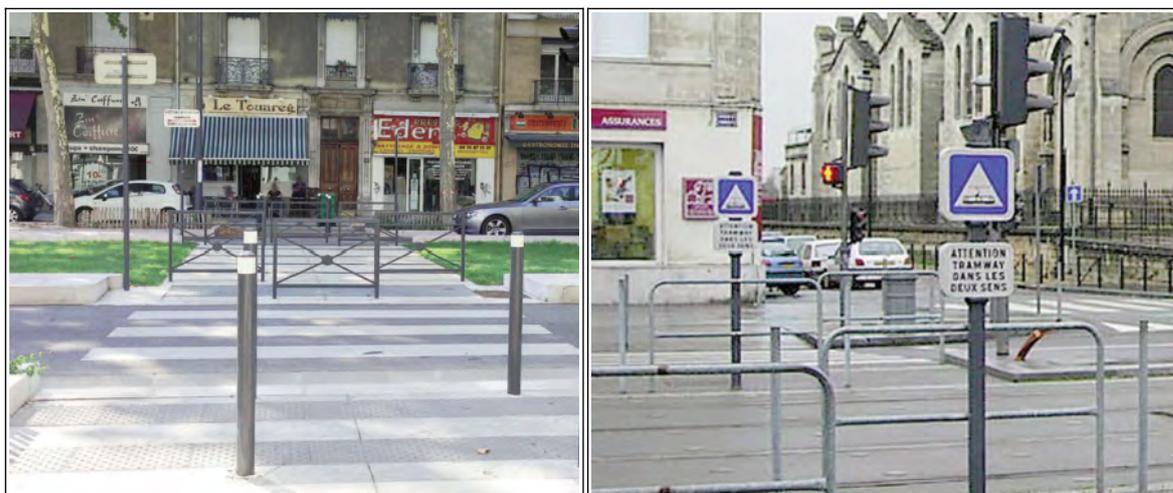
Figure 19 : traversées avec barrières et panneaux de signalisation

Ces préconisations, qui relèvent d'une bonne prise en compte de la sécurité des piétons sans toutefois être obligatoires, n'ont pas été appliquées sur la traversée du 79 quai des Chartrons : il n'y a pas de baïonnette ou de dispositif pour ralentir les piétons, il n'y a pas continuité de la signalisation lumineuse, et, il n'y a pas présence de panneau signalant le tramway et le changement de régime de priorité.

L'aménagement de la ligne B à Bordeaux est antérieur à la parution de la fiche IUTCS et ceci justifie les écarts observés. Ces écarts ont cependant à notre sens joué dans le manque de perception du danger de la part de la piétonne, et dans le manque de précaution dont elle a fait preuve. Son attention s'est mobilisée sur la traversée de la voie routière qu'elle savait à risque, puisque les pictogrammes piétons étaient au rouge. Son attention a pu se relâcher ensuite pour la traversée de la plateforme tramway située dans l'immédiate continuité, celle-ci étant neutre et absente de toute signalisation d'alerte.

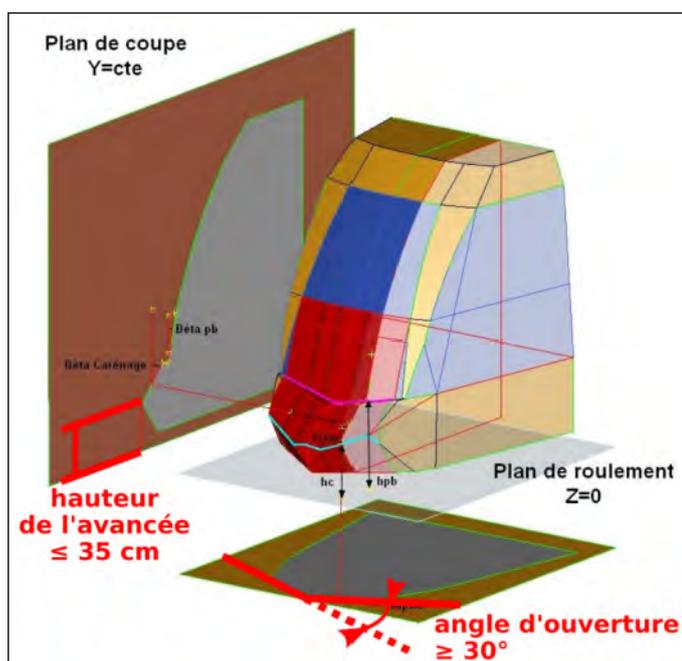
Figure 20 : préconisations de design de l'avant du tramway

Dans le cas du design des rames du tramway de Bordeaux, l'angle d'ouverture du profil avant est faible, inférieur à 20°. La partie la plus avancée de l'avant est aussi assez haute, située 70 cm au-dessus du sol. Les caractéristiques de la rame sont, en approche sommaire, en écart avec les préconisations. Le design de la rame a pu constituer, dans une certaine mesure, un facteur aggravant de l'accident et des lésions occasionnées. La piétonne a été projetée vers l'avant dans un choc violent, sans être véritablement déviée. La forme légèrement bombée de l'avant a toutefois évité à la piétonne de retomber devant la rame sur le trajet de celle-ci.

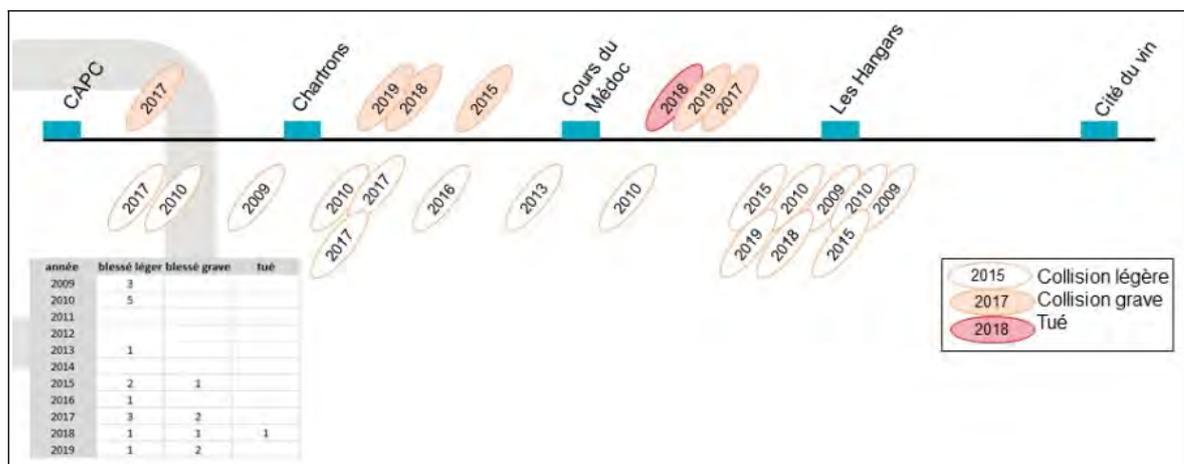
Figure 23 : accidentalité de la ligne B sur les quais de Garonne (source Keolis)

24 heurts piétons sont dénombrables depuis 2009, dont 6 avec blessés graves et un mortel. Cela représente environ **1,6 heurt par km et par an**, soit au-dessus de la moyenne du réseau qui est de **0,5 heurt par km de réseau et par an**.

Dans ces collisions, dont nous avons étudié les récits synthétiques, le scénario est généralement le même et similaire à celui du 22 février 2019 : le tiers traverse sans prêter une attention suffisante à la circulation et lorsque le conducteur du tramway s'en aperçoit et freine, la distance de freinage est insuffisante pour éviter l'accident.

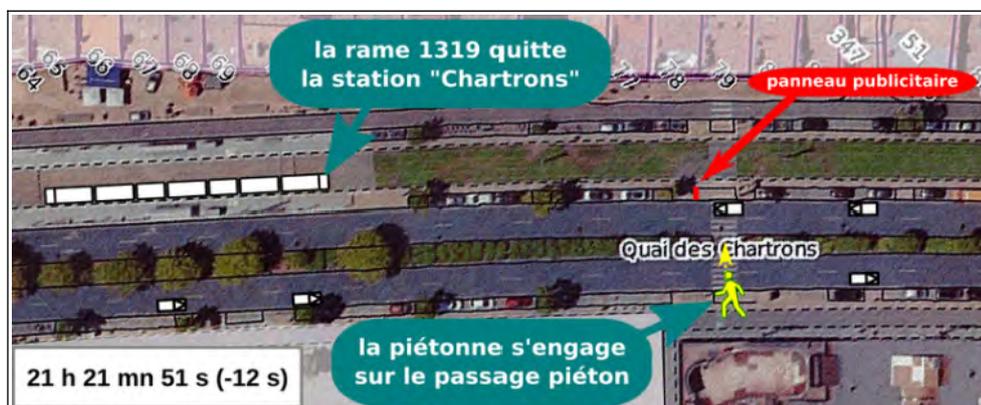
Figure 26 : la situation initiale

À 21 h 21 min 51 s (12 secondes avant l'accident), elle traverse la première chaussée routière en courant, s'insérant entre deux voitures en circulation. Les pictogrammes piétons sont au rouge. Elle est en infraction au Code de la route mais prête toutefois suffisamment attention pour s'insérer correctement dans le flot de circulation.

Au même instant, la rame de tramway 1319, en provenance de Pessac et à destination du terminus nord de la ligne B, démarre de la station « Chartrons ». Le conducteur maintient le manipulateur de conduite en position traction et la montée en vitesse s'effectue.

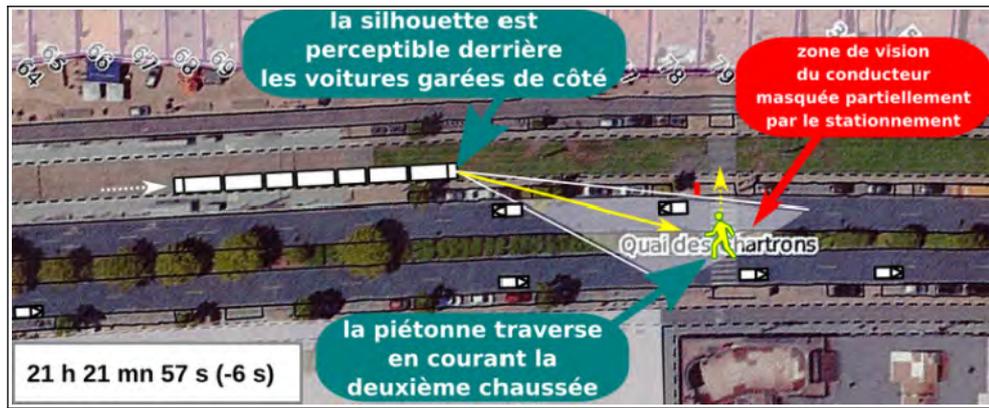
Figure 27 : l'approche de la rame vers la piétonne

Alors que la femme a atteint l'îlot central, deux voitures sont en train de passer sur la seconde chaussée. Elle attend 3 secondes le passage de la deuxième voiture, puis traverse 6 secondes avant l'accident, en courant.

À cet instant, le conducteur de la rame de tramway a parcouru environ 20 mètres et roule depuis 6 secondes. Il peut possiblement entrapercevoir le haut de la silhouette de la femme, derrière la file de voitures garées le long du trottoir latéral à la plateforme du tramway, ainsi qu'entre les voitures qui roulent sur la chaussée à contresens pour lui. Si c'est le cas, il ne l'identifie pas encore comme un danger.

Lors de la traversée de la seconde chaussée, l'attention de la jeune femme est vraisemblablement portée sur sa droite, dans la direction où les voitures sont susceptibles de venir vers elle. À la fin de la traversée de la chaussée, 4 secondes avant l'accident, la vision sur sa gauche en direction du tramway est masquée par la présence d'un panneau publicitaire, et ce tant qu'elle n'est pas au plus près de la plateforme. Elle ne perçoit pas l'arrivée du tramway.

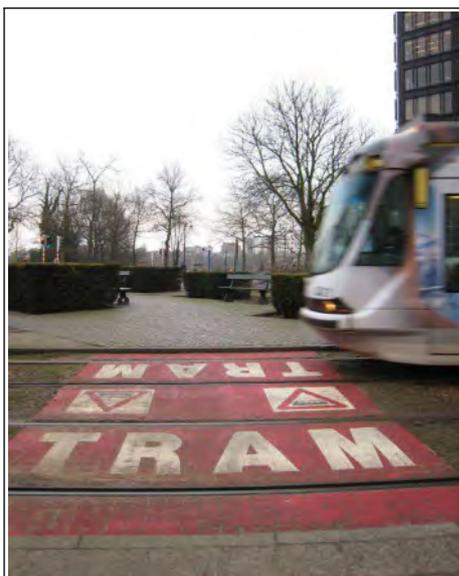
Figure 34 : exemple de marquage en place sur le réseau bruxellois

Nous remarquons que d'autres réseaux, notamment à l'étranger, emploient des marquages beaucoup plus significatifs. Par exemple, sur le réseau bruxellois, les traversées piétonnes sont marquées par des lettres blanches formant le mot TRAM sur fond rouge, accompagnées d'un signal d'attention indiquant la nature du danger. L'attention du piéton est mieux attirée sur le fait qu'il n'est pas prioritaire par rapport aux trams. Les conducteurs de tram identifient également mieux les traversées piétonnes.

Au vu de l'augmentation générale de l'accidentologie piétonne et de l'extension massive des réseaux de tramway, le risque présenté aujourd'hui par l'aspect trop neutre des traversées piétonnes sur les réseaux de tramway français nous semble devoir faire l'objet d'une attention particulière et être réglé de façon globale, par voie réglementaire à l'exemple des traversées de chaussées routières.
