**RAPPORT
D'ENQUÊTE TECHNIQUE
sur la collision entre
un train express régional
et un véhicule léger
survenue le 11 avril 2019
sur le passage à niveau n° 48
à Pavilly (76)**

Août 2021

Organisme auteur : Bureau d'Enquêtes sur les Accidents de Transport Terrestre (BEA-TT)

N° ISRN : EQ-BEAT--21-7--FR

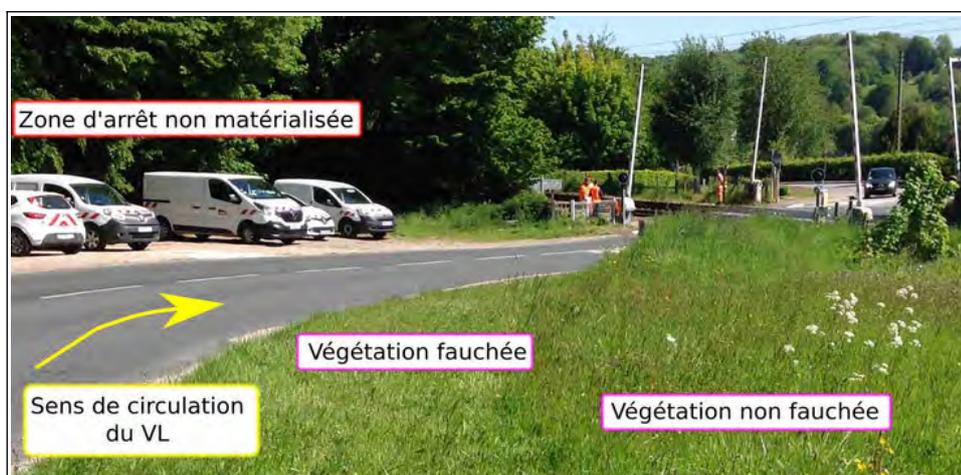
Aucune signalisation horizontale de rive ne matérialise les bords de la chaussée. À l'intérieur du virage se situe un terrain non bâti où la végétation avait été fauchée en partie. La figure ci-dessous présente une vue prise depuis l'accotement. Les services du département en charge de la voirie ont indiqué que le fauchage avait eu lieu avant le jour de l'accident. Lors de leur visite, les enquêteurs du BEA-TT ont constaté à bord de leur véhicule que la végétation non fauchée ne masquait pas la visibilité sur les équipements du passage à niveau.

Figure 15 : description de l'environnement du dernier virage avant le PN n° 48
(photo et légende BEA-TT)

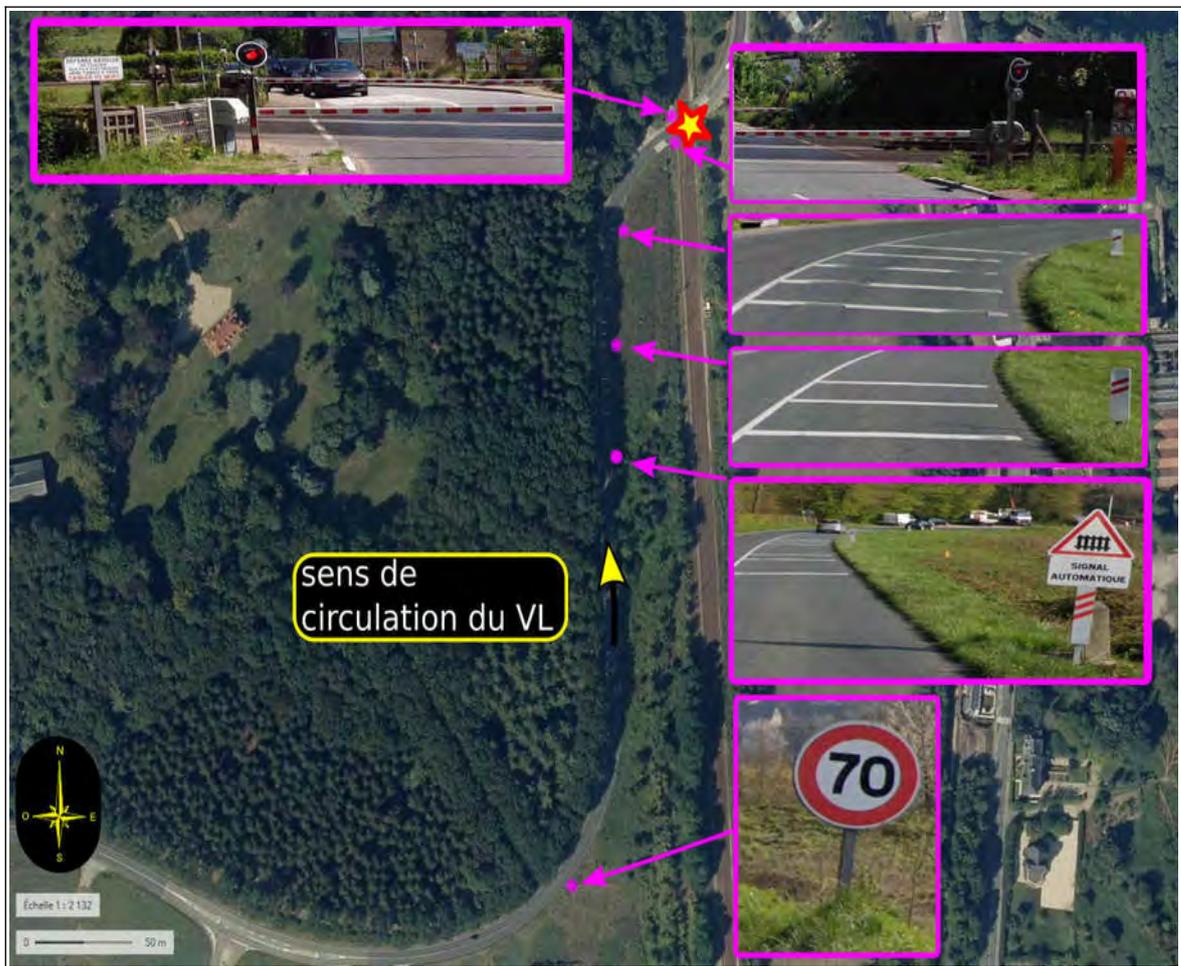
Figure 17 : description de la signalisation en approche du PN n° 48 dans le sens de circulation du VL accidenté (vue aérienne Géoportail, photos et légende BEA-TT)

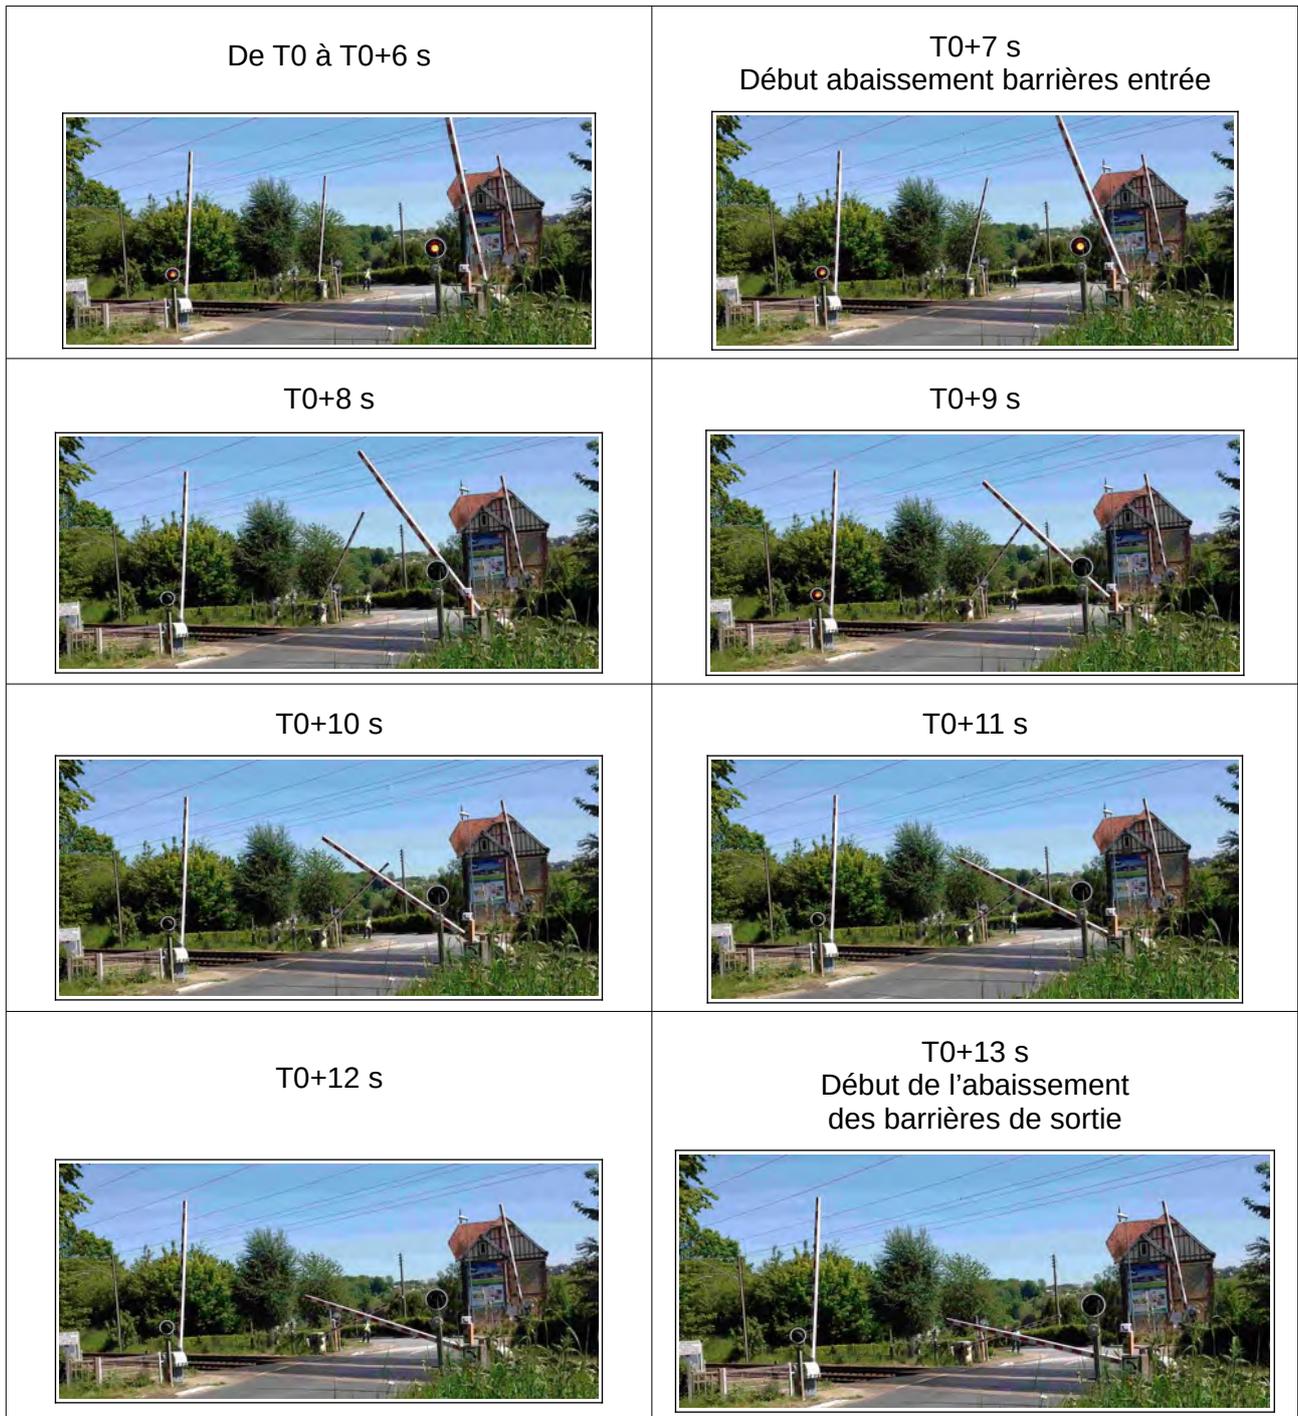
Figure 18 : mouvement des demi-barrières côté Barentin en fonction du temps
(photos BEA-TT)

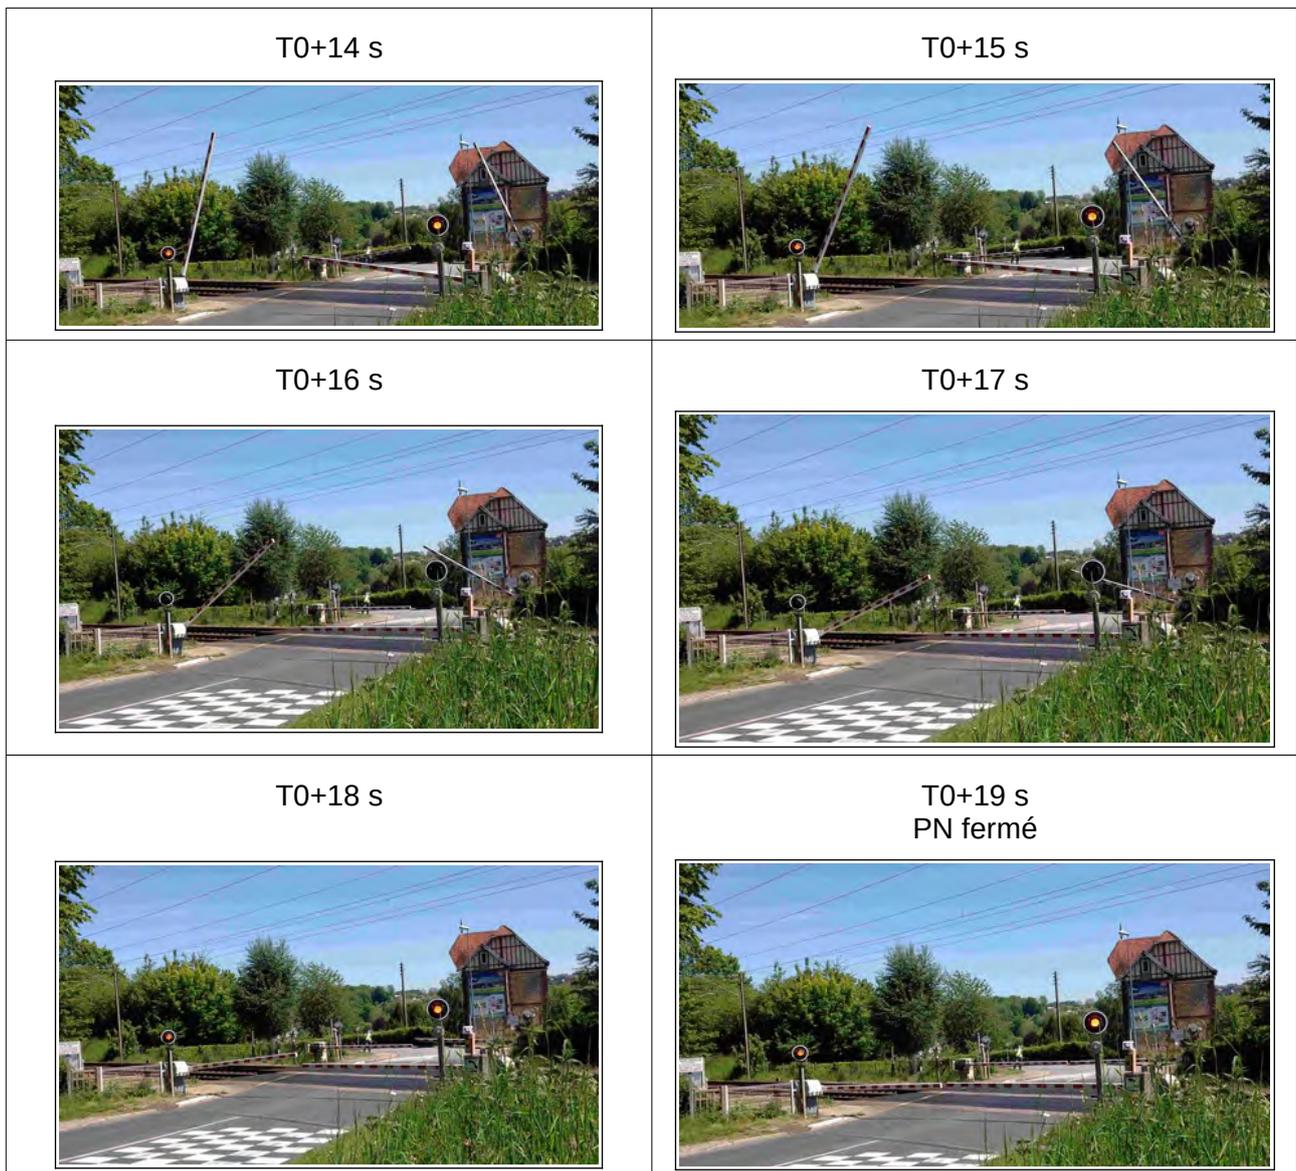
Figure 19 : mouvement des demi-barrières côté Barentin en fonction du temps (suite)
(photos BEA-TT)

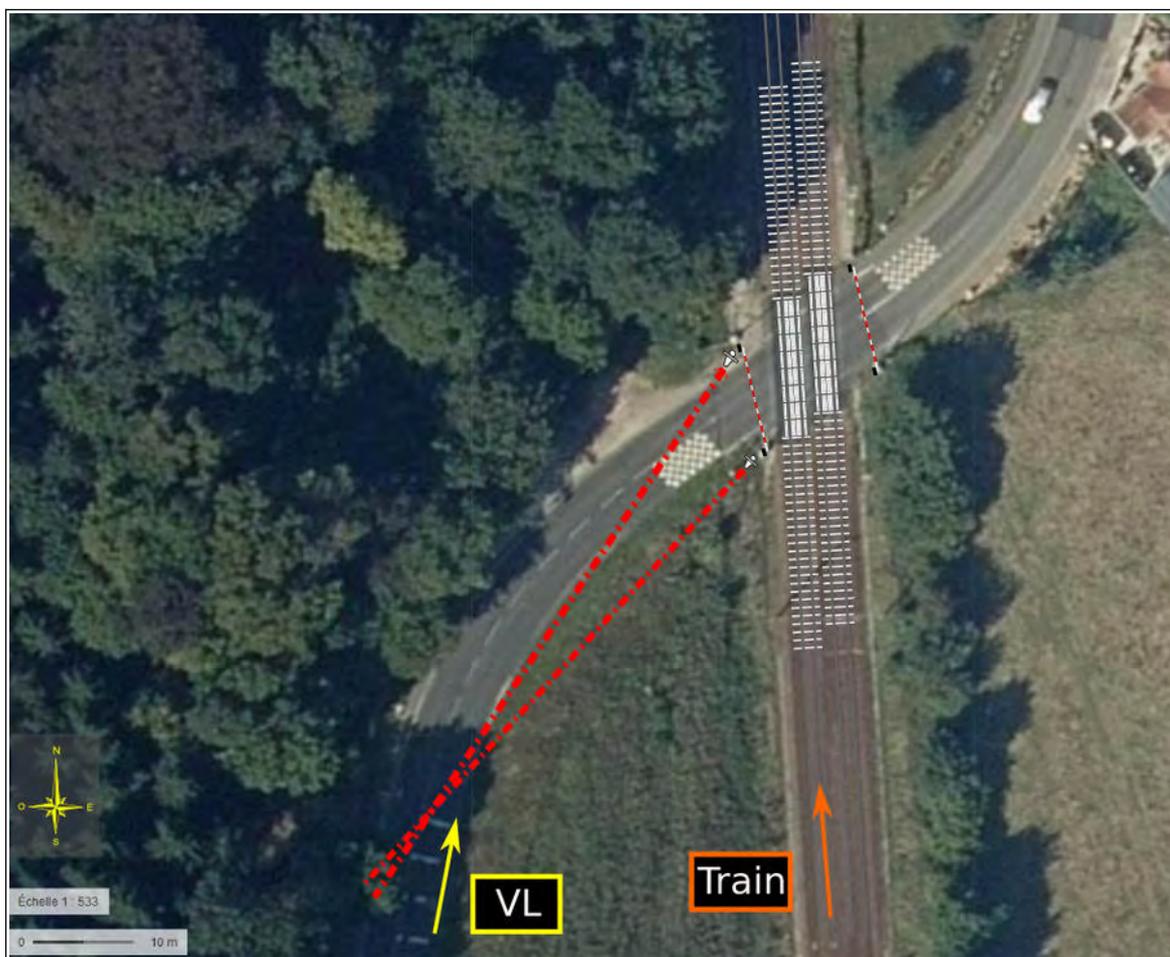
Dans le sens de circulation du véhicule léger impliqué dans l'accident, l'orientation de l'axe des deux feux est représentée sur l'illustration suivante. Pour la clarté de l'illustration, les dessins des feux ont été agrandis par rapport à l'échelle de l'image. Les axes des faisceaux des feux se croisent à une distance d'environ 60 mètres en amont du passage à niveau côté Barentin.

Figure 20 : orientation des feux rouges clignotants vers l'ouest
(vue aérienne Géoportail IGN, légende BEA-TT)

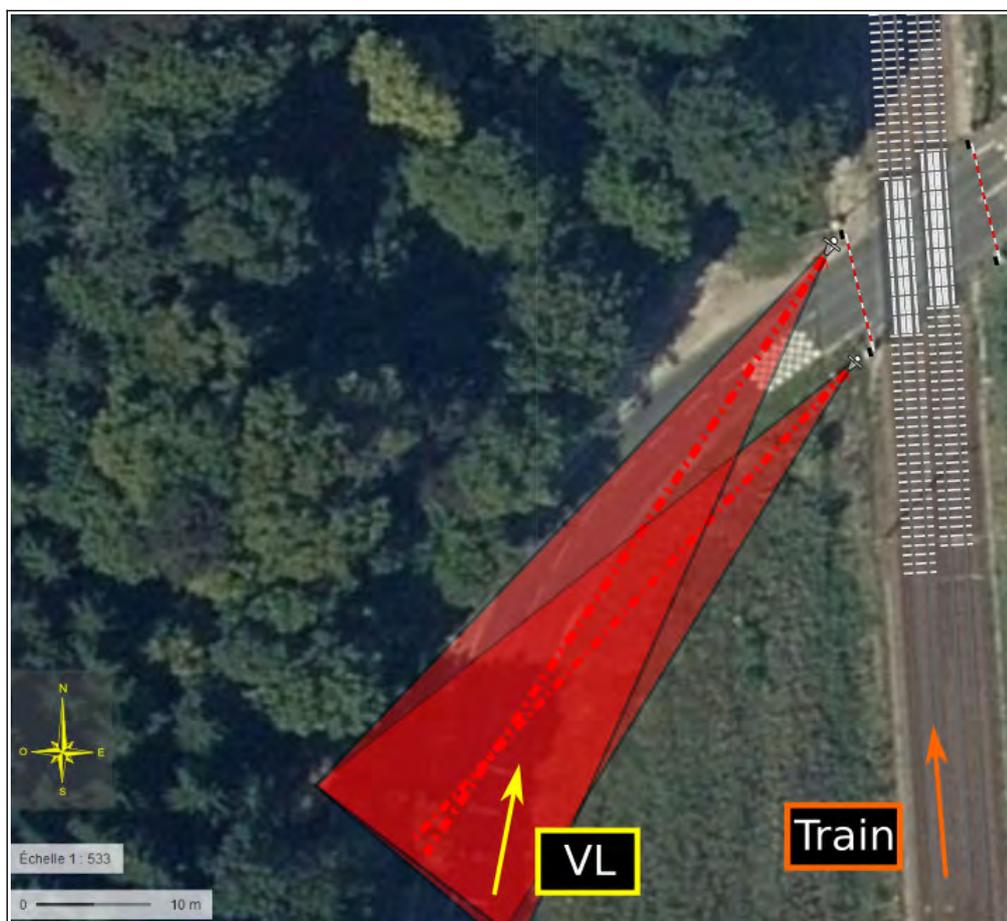
Figure 21 : illustration des triangles d'émission à 10° pour les feux rouges clignotants vers l'ouest
(vue aérienne Géoportail IGN, légende BEA-TT)

Lors d'une approche finale du PN par un véhicule, lorsque celui-ci aborde le début du damier, il se situe à environ 40° à gauche par rapport à l'axe du feu rouge droit clignotant. Puis, arrivé au plus près du PN, un véhicule se trouvant à la fin du damier sera quasiment au droit du feu rouge clignotant de droite.

Les enquêteurs du BEA-TT rappellent que le feu rouge clignotant de droite doit être visible en priorité conformément au b) de l'article 8 de l'instruction interministérielle sur la signalisation routière (IISR), qui précise que les signaux et les feux routiers sont normalement implantés du côté droit de la chaussée dans le sens de la circulation. L'article 34-1 de l'IISR précise qu'un deuxième feu rouge clignotant peut être placé sur la gauche de la route, soit au-delà de la voie ferrée sur l'envers du signal opposé, soit, lorsque les conditions locales l'exigent, en deçà de la voie ferrée sur un support indépendant, ce qui est le cas pour ce passage à niveau.

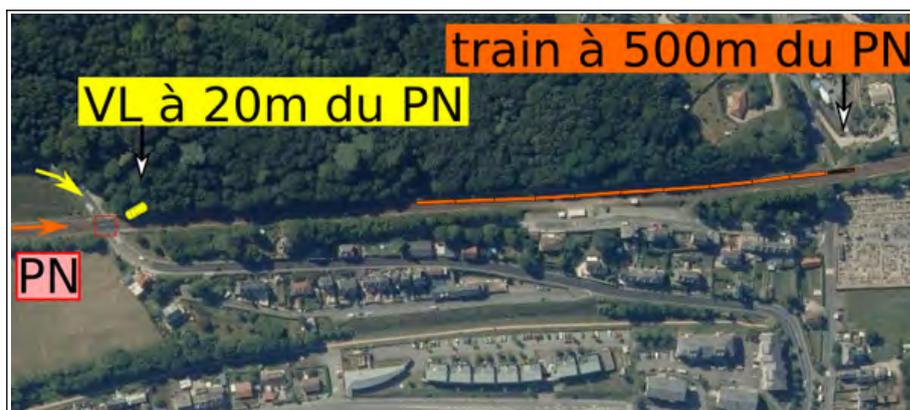
Figure 23 : position finale du VL et du TER après le choc
(vue aérienne Géoportail-IGN, légende BEA-TT)

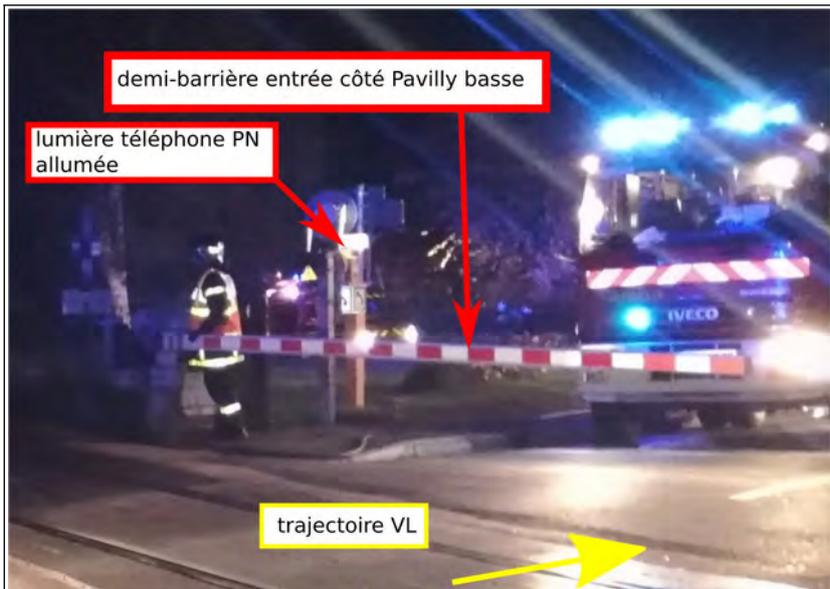
Le feu rouge de droite orienté vers Pavilly clignote.

La sonnerie est inactive.

La lumière au-dessus du téléphone d'urgence est allumée.

La demi-barrière d'entrée est en position basse, elle ne semble pas avoir été heurtée.

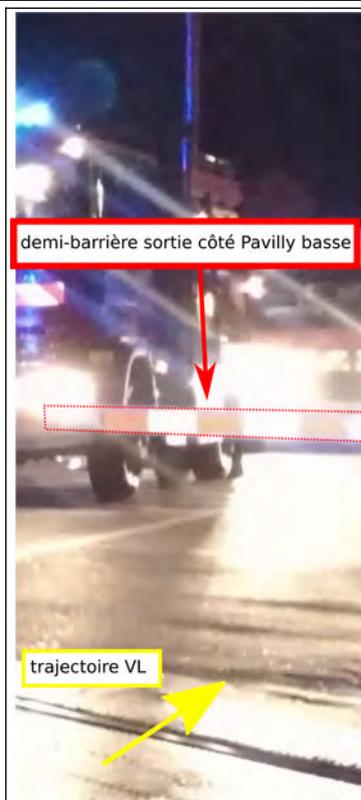
Le feu rouge de gauche vers Pavilly clignote.

La sonnerie est inactive.

La demi-barrière de sortie est en position basse, elle ne semble pas avoir été heurtée.

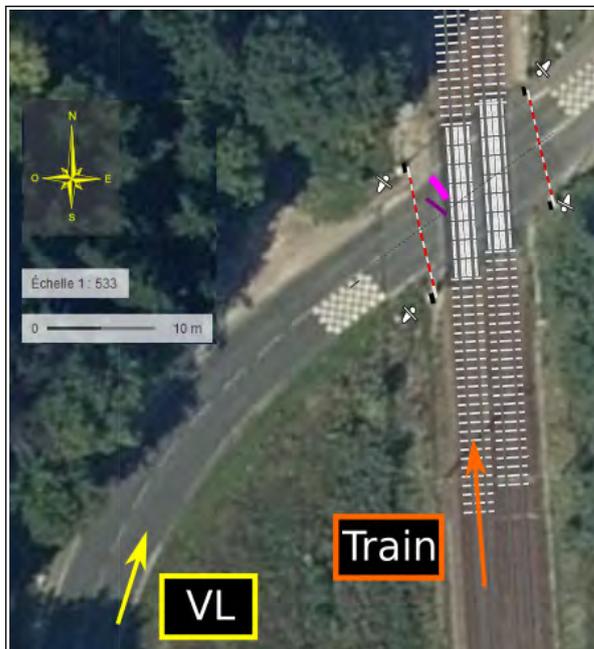
Figure 25 : vue aérienne des traces observées après l'accident

Les traces de ripage laissées par un pneumatique débutent sur la voie de circulation en direction de Barentin. Par contre les dégâts sur la chaussée laissés par une pièce métallique débutent sur la voie de circulation en direction de Pavilly.

La figure suivante représente les dégâts observés repositionnés sur une vue aérienne. Les traces de ripage sont représentées en violet clair, les dégâts sur la chaussée sont en violet foncé.

Ces traces constituent un indice pour proposer une hypothèse de position du véhicule léger au moment de la collision avec le train.

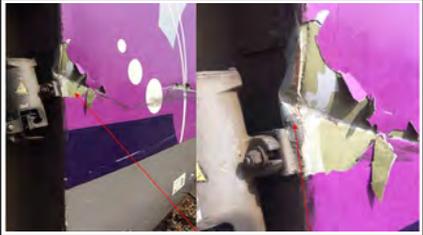
<p>La quatrième voiture a subi des dégâts extérieurs au niveau de l'angle de caisse.</p>

À partir de ces éléments, les enquêteurs du BEA-TT privilégient l'hypothèse d'un choc initial entre le VL et le tampon avant gauche de la motrice, puis entre le VL et le chasse-obstacle et enfin d'un ou de plusieurs chocs entre le VL ou des éléments du VL et les quatre premières voitures attelées à la motrice.

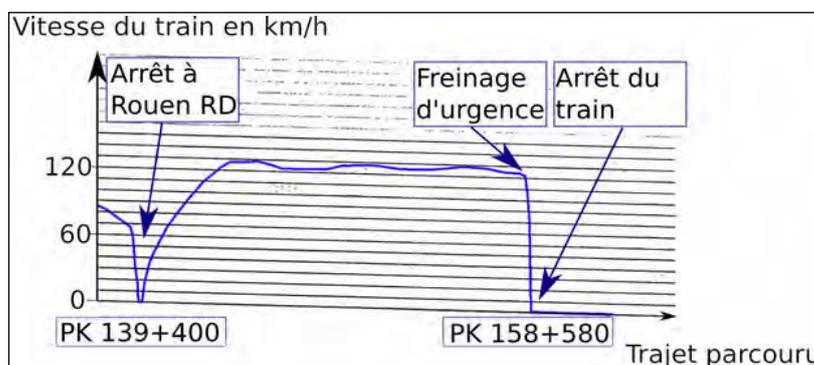
Figure 32 : extrait de la bande graphique de la motrice (source SNCF-Voyageurs, légende BEA-TT)

La motrice possède une bande graphique d'enregistrement des paramètres de conduite tels que la distance parcourue, la vitesse et certains événements comme l'état des signaux de circulation. En revanche, l'exploitation de la photocopie de la bande transmise aux enquêteurs du BEA-TT n'a pas permis d'horodater les actions réalisées par l'agent de conduite telles la chronologie précise du déclenchement du freinage d'urgence ou encore l'activation des signaux d'alerte radio ou lumineuse.

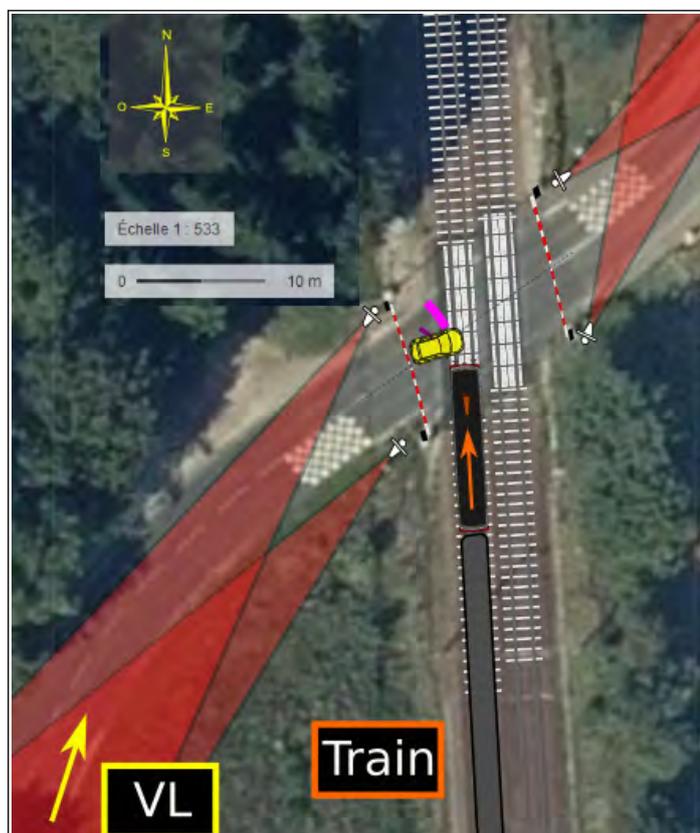
Figure 33 : estimation par le BEA-TT de la position des véhicules lors du choc initial
(vue aérienne Géoportail-IGN, légende BEA-TT)

Compte tenu des distances entre les voies ferrées et les demi-barrières côté ouest, l'absence de traces d'impact sur la lisse de la demi-barrière d'entrée côté ouest signifie que le véhicule léger était positionné proche de l'axe de la route, au milieu des voies de circulation.

Le choc initial s'est produit entre le tampon avant gauche de la motrice et l'avant du véhicule léger au niveau de l'aile avant droite et du moteur. L'avant de la voiture est ensuite entré en collision avec le chasse-obstacle de la motrice, ce qui a pu contribuer au détachement d'une partie des pièces de transmission avant du VL et de la roue avant droite. La voiture s'est ainsi en partie encastrée dans la partie basse de la motrice.

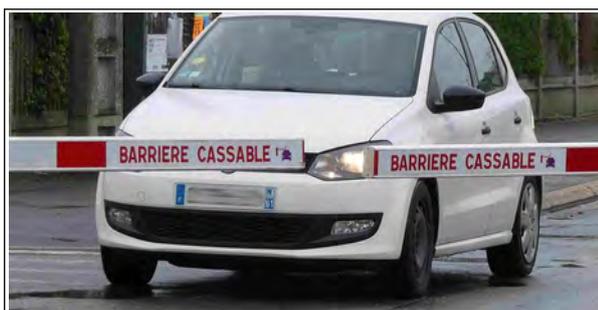
Figure 35 : exemple d'autocollants « barrière cassable » apposés sur les lisses
(images BEA-TT sur le PN n° 8 de Roissy en Brie)

Dans le cadre du programme d'équipement des passages à niveau à quatre demi-barrières, le passage à niveau n°48 de Pavilly comporte désormais des autocollants qui indiquent que les barrières sont cassables et invitent donc les usagers bloqués sur les voies à casser les lisses pour s'échapper avant l'arrivée du train.

Le BEA-TT considère que cette action va dans le sens d'une amélioration de la sécurité de ce passage à niveau.
