**RAPPORT  
D'ENQUÊTE TECHNIQUE  
sur le déraillement  
d'un train à crémaillère  
du Montenvers  
survenu le 11 août 2019  
à Chamonix (74)**

**Mars 2021**

**Bureau d'Enquêtes sur les Accidents  
de Transport Terrestre**

Affaire n° BEATT-2019-10

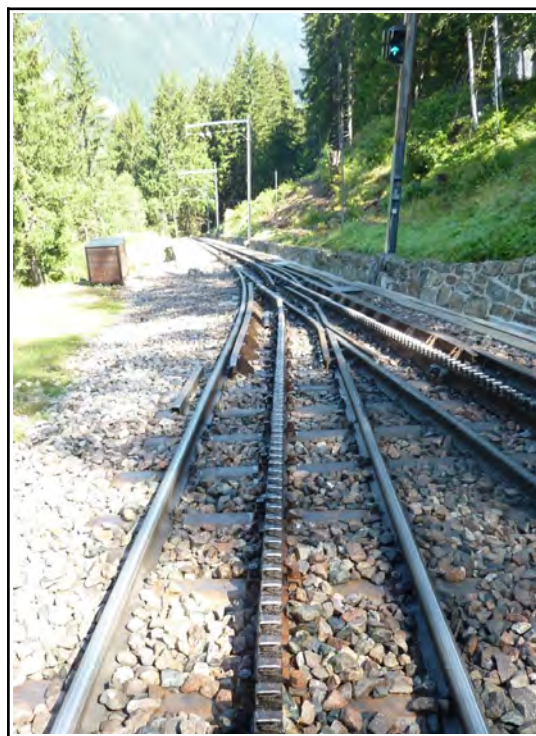
La cause directe de ce déraillement est le franchissement de l'aiguillage aval des Planards par le train alors que l'itinéraire n'était pas formé.

Figure 23 : Aiguillage aval de l'évitement des Planards et son feu de signalisation

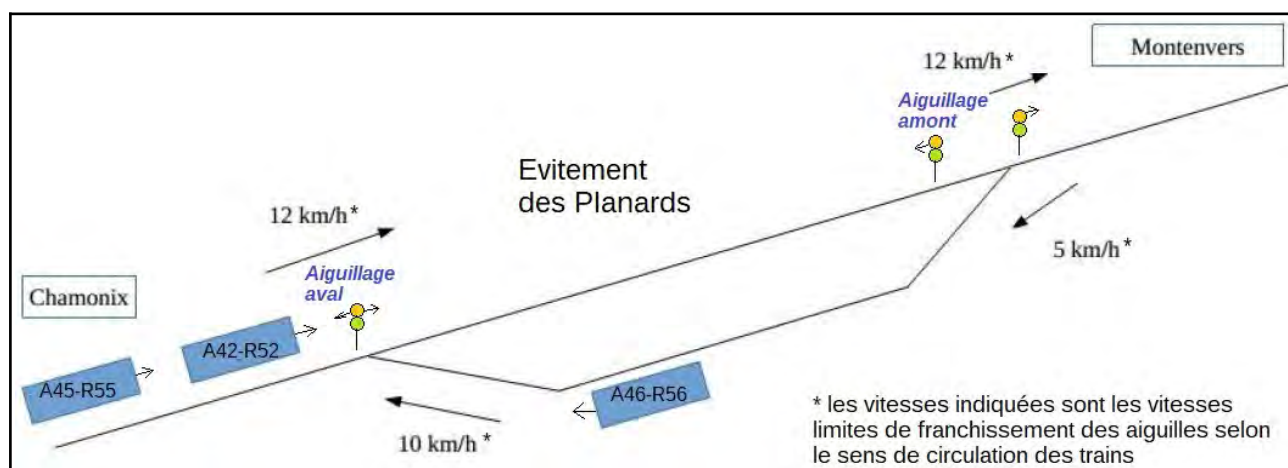
Figure 27 : Position des trains avant le déraillement

Après que les deux trains A42-R52 et A45-R55 ont passé l'aiguillage aval des Planards, le conducteur du train A46-R56 redémarre et s'engage sur l'aiguillage aval. Cet aiguillage est resté en position voie directe suite au passage des trains montants. Le train A46-R56 déraile. Les mouvements de l'ensemble des trains sont stoppés après l'appel radio du conducteur.

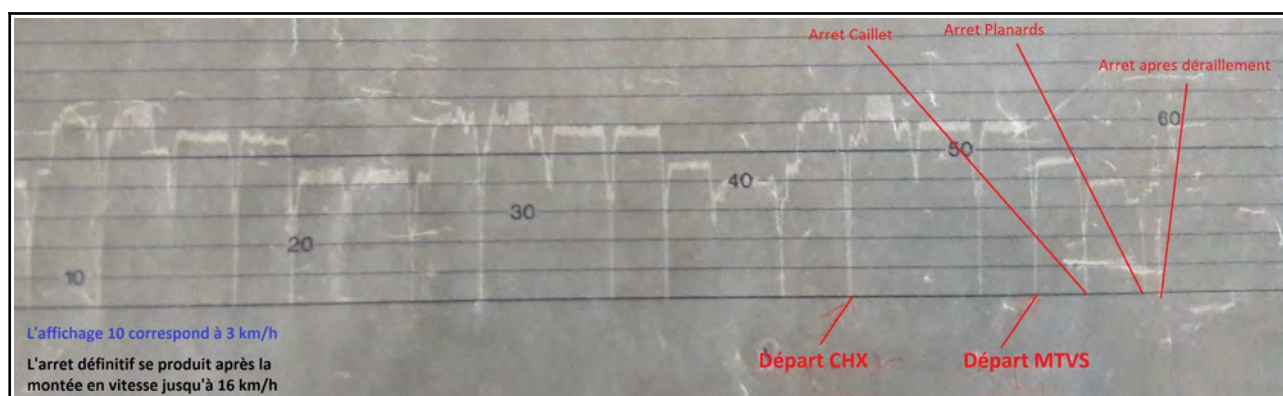
Figure 34 : Bande tachymétrique de l'automotrice A46

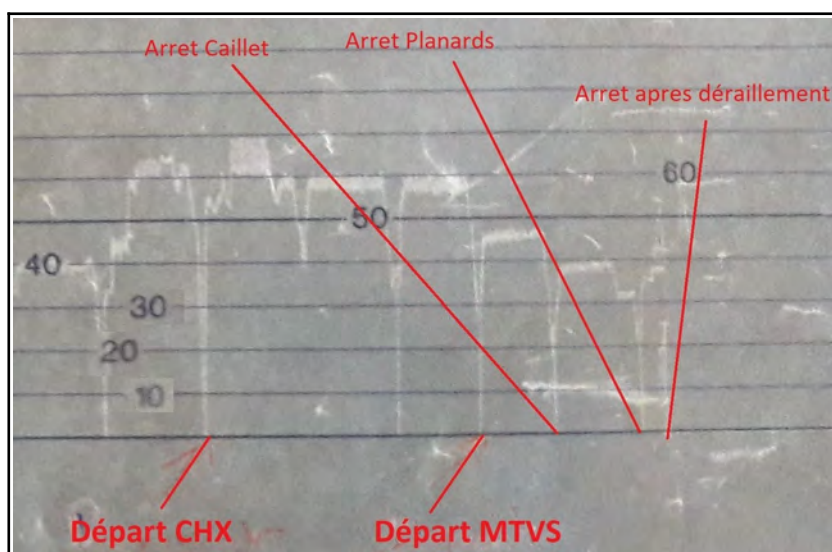
Figure 35 : Zoom sur le dernier parcours Chamonix-Montenvers-Planards de l'A46

Le train démarre de la gare du Montenvers, atteint environ 14 km/h puis s'arrête à l'évitement de Caillet. Il redémarre, atteint 12 km/h puis descend à 9 km/h et s'arrête. Ce deuxième arrêt correspond à l'évitement des Planards. Le train repart puis atteint la vitesse de 10 ou 11 km/h au moment du déraillement.

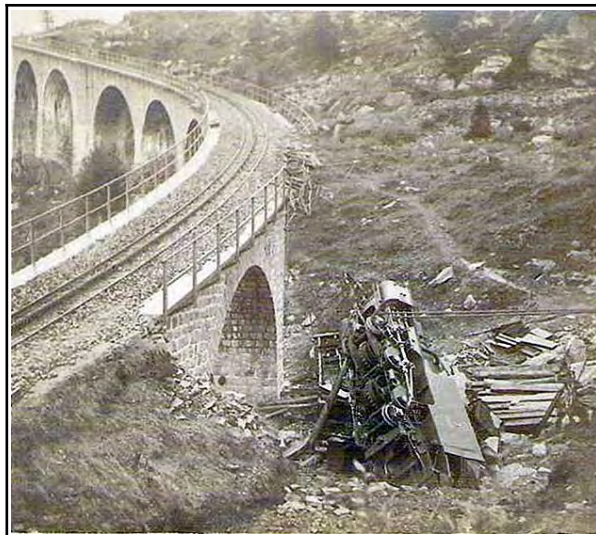
La ligne du Montenvers connut un accident dramatique le 25 août 1927. Suite à une erreur humaine (oubli d'inversion de la marche de la locomotive pour la descente et rattrapage trop rapide de l'inversion par le conducteur), les roues dentées se soulèvent et provoquent le déraillement de la locomotive peu au-dessous de la gare du Montenvers. Sans possibilité de freiner, le train prend de la vitesse et dépasse la vitesse prescrite de 8 km/h à la descente. La locomotive et la première voiture basculent dans le vide à la sortie du viaduc en « S » du Montenvers, à une allure estimée de 65 km/h. La seconde - et dernière voiture - est freinée par le contrôleur et reste sur les rails. Le bilan a été de 22 morts et 25 blessés graves.

**Figure 40 : Accident du 25 août 1927 au viaduc en « S » du Montenvers**

À la suite de l'accident de 1927, un dispositif de sécurité a été installé, qui interdit l'inversion du sens de marche alors que le train est lancé. Cet accident ancien n'a pas de similitude avec l'accident du 11 août 2019.

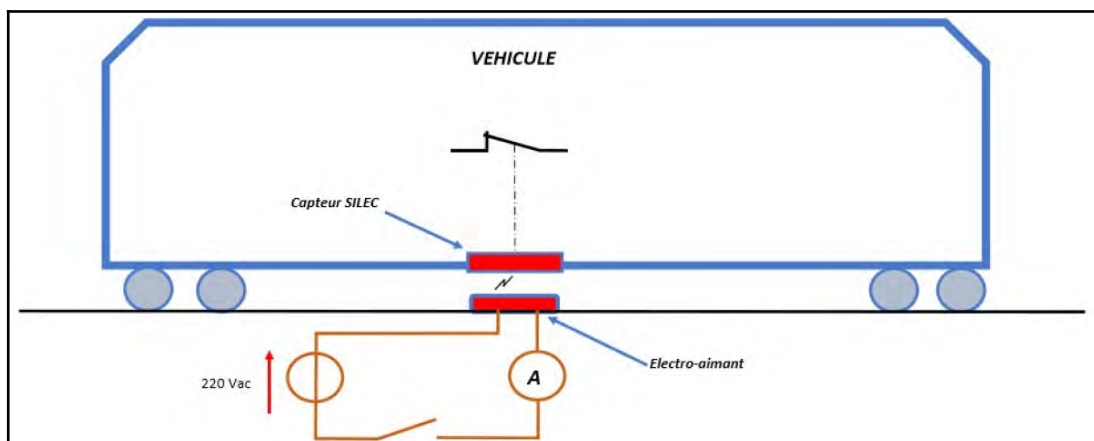
**Figure 42 : Croquis schématique d'un des électro-aimants et un véhicule**

Un contrôle des pannes dormantes des relais de commandes est effectué par l'automate, ainsi qu'un contrôle de l'alimentation pour chaque électro-aimant. L'automate active également des relais afin de gérer les feux de signalisation sur les voies. Une commande additionnelle de ces feux est ajoutée dans l'automate afin de prévenir le conducteur de l'état de l'aiguillage : en cas de défaut, il y a un clignotement des feux de signalisation de voie (rouge et vert) de l'aiguillage concerné.
