**RAPPORT
D'ENQUÊTE TECHNIQUE**
**sur la dérive d'une rame
de tramway de la ligne T4
survenue le 8 novembre 2020
à Clichy-sous-Bois (93)**
Janvier 2022

Titre du document : Rapport d'enquête technique sur la dérive d'une rame de tramway de la ligne T4 survenue le 8 novembre 2020 à Clichy-sous-Bois (93)

Affaire n° BEATT-2020-09

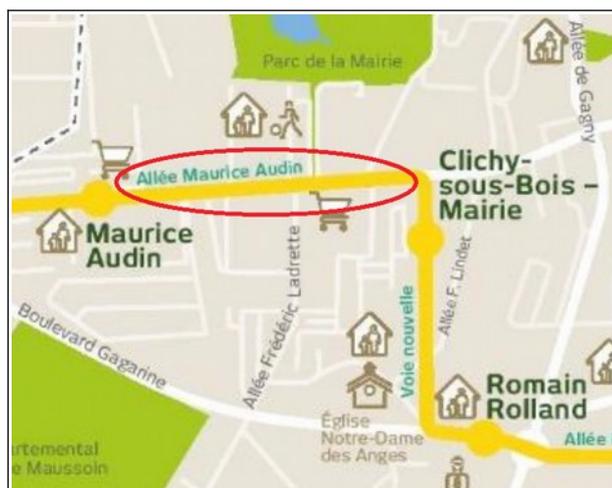
Avant le carrefour entre l'allée Maurice Audin et l'avenue de l'Avenir, la rame s'arrête au pied d'un feu R17. La rame commence alors une dérive¹ dans le sens de la descente : elle part en arrière, atteignant une vitesse élevée. La rame est finalement arrêtée par le conducteur au moyen d'un freinage d'urgence, après 430 mètres de dérive. Elle s'immobilise à l'extrémité de la station Maurice Audin.

Figure 1 - Zone de la dérive (source IdFM)

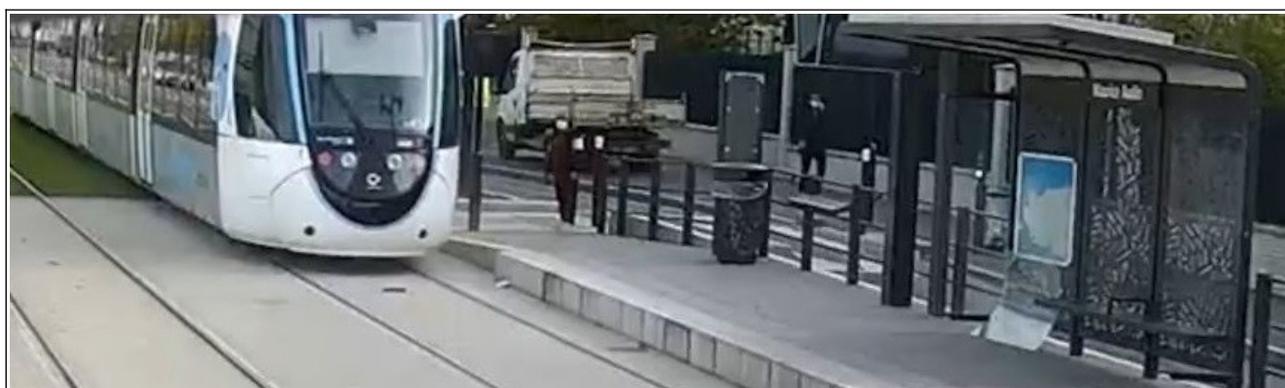
Figure 2 - Position de la rame de tramway à la fin de sa dérive (source vidéo de la station Maurice Audin)

À la fin de la dérive, la rame TT414 engage une partie du quai de la station Maurice Audin (voir Figure 1).

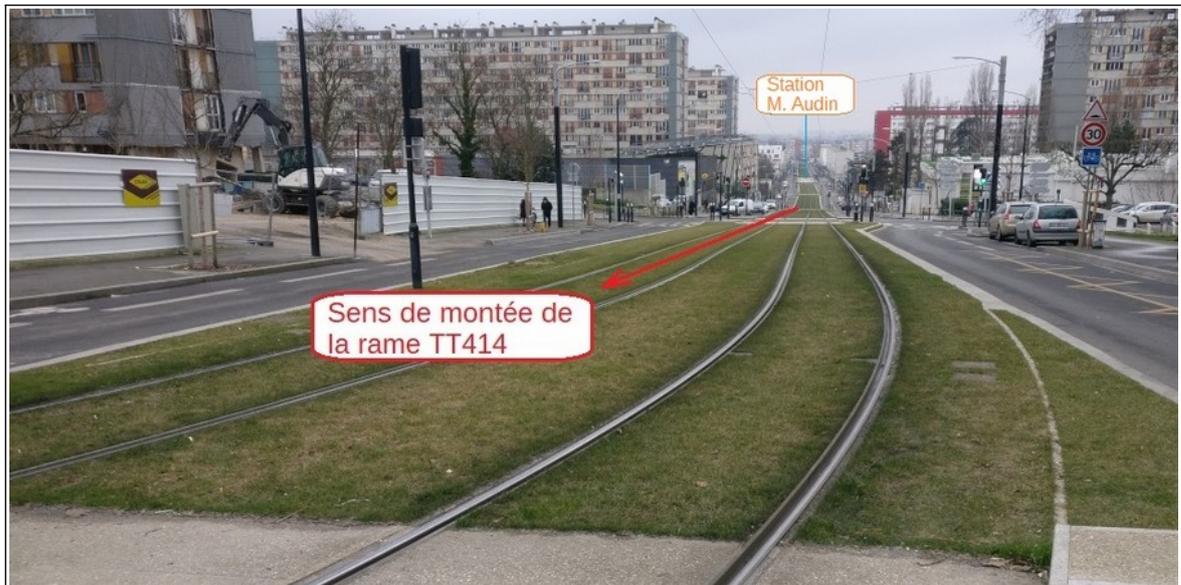
La dérive a eu lieu entre les stations Maurice Audin et Clichy-sous-Bois-Mairie. Entre ces deux stations distantes de 600 mètres, le tracé présente la déclivité la plus forte de la ligne en atteignant 7 %. Le sens montant correspond à la voie 1.

Figure 4 - Vue depuis le haut de la pente à 7 % entre Maurice Audin et Clichy-sous-Bois-Mairie (photo BEA-TT)

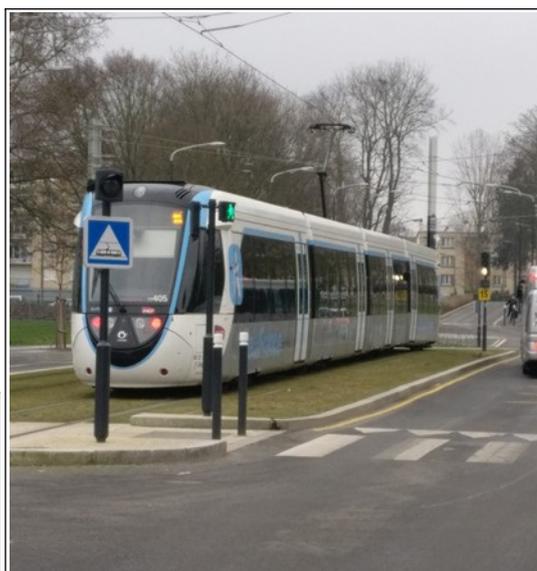
Au moment où la dérive commence, la rame TT414 est à quelques mètres du feu R17 situé en haut de rampe avant la station Clichy-sous-Bois-Mairie.

Figure 20 - Position d'une rame à l'emplacement de la TT414 juste avant le début de la dérive
(photo BEA-TT)

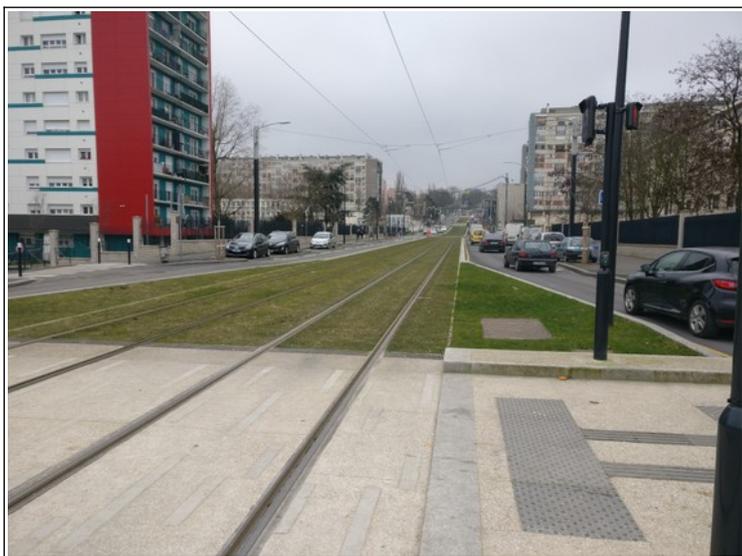
Figure 21 - Vue de la zone de dérive, voie montante
(photo BEA-TT)

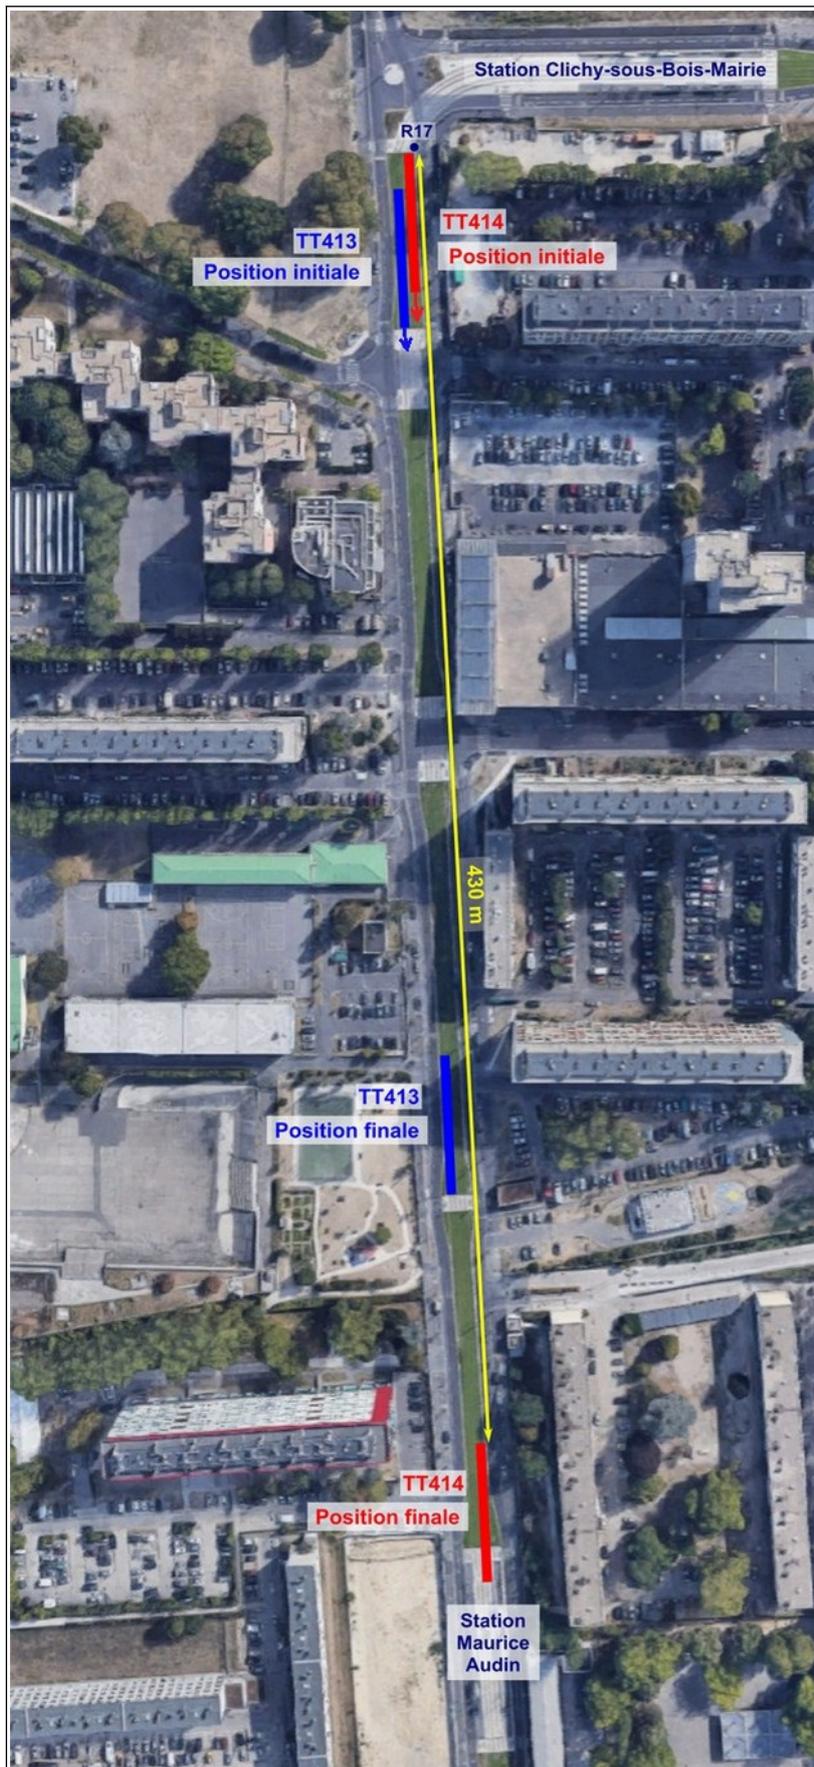
Figure 22 - Schéma de position des rames au début et à la fin de la dérivation
(source Google Maps)

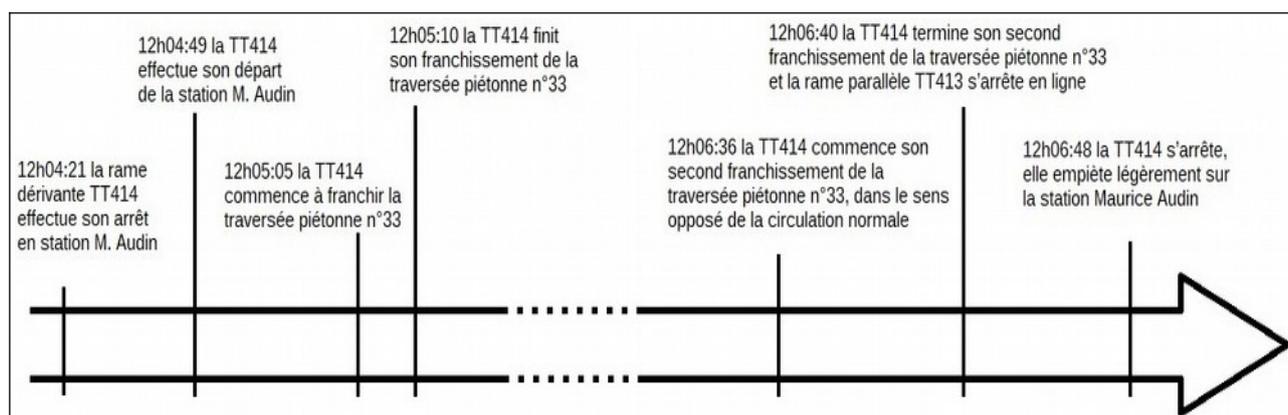
Du fait de son inclinaison, la caméra vidéo installée à la station Maurice Audin ne filme qu'une centaine de mètres après la station : elle ne permet d'observer qu'une petite partie de la dérive et une très faible partie de la rame parallèle TT413 qui s'arrête en ligne avant la traversée piétonne n° 33. Les observations sont les suivantes :

Figure 23 - Chronologie des observations via la vidéo de la station M. Audin

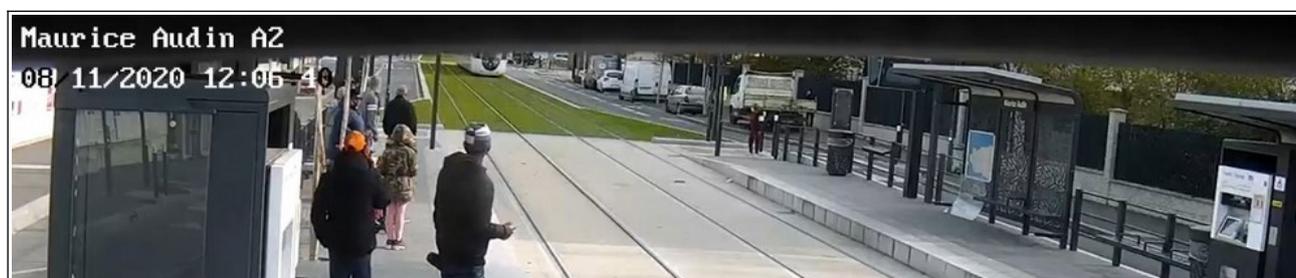
Figure 24 - Vue depuis la station Maurice Audin au moment où la rame dérivante termine son second franchissement de la traversée piétonne n° 33 (source vidéo station M. Audin)

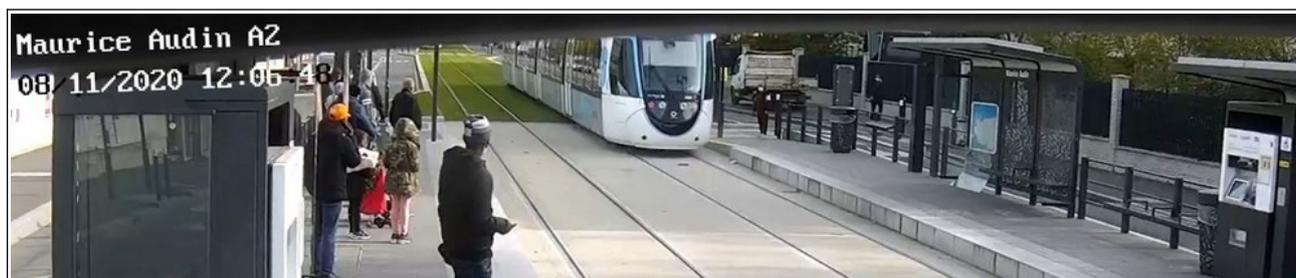
Figure 25 - Vue depuis la station Maurice Audin au moment où la rame dérivante s'arrête (source vidéo station M. Audin)

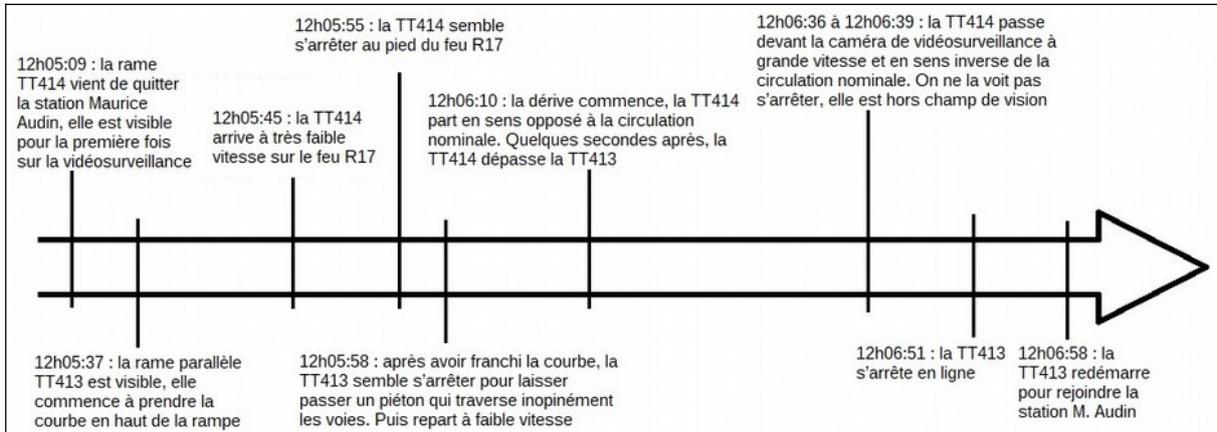
La distance entre la caméra de vidéo positionnée à la sous-station et le feu R17 où commence la dérive est importante. Cela rend difficile la visibilité sur les événements. Les observations possibles sont les suivantes :

Figure 26 - Chronologie des observations via la vidéo de la sous-station électrique

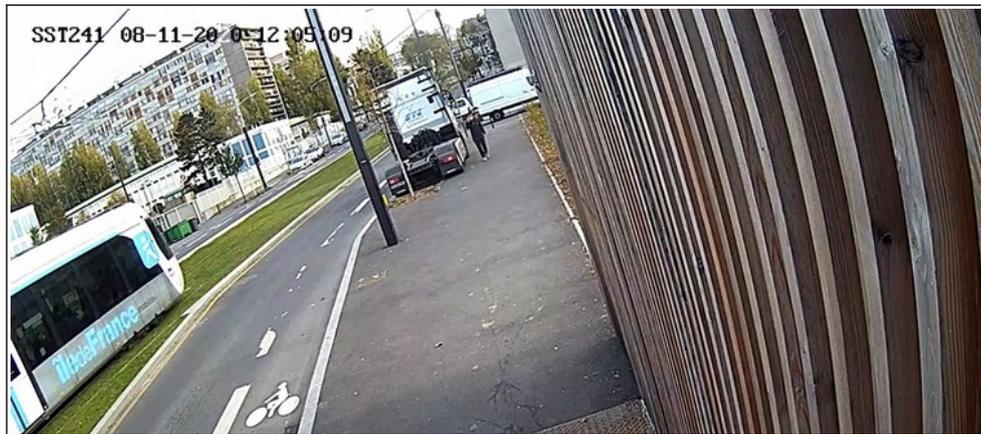
Figure 27 - Vue depuis la sous-station au pied de la rampe au moment où la rame TT414 vient de quitter la station Maurice Audin (source vidéo sous-station électrique)
