**RAPPORT
D'ENQUÊTE TECHNIQUE
sur la survitesse d'un TGV
à La Milesse (72)
le 22 décembre 2019**

Juillet 2021

**Bureau d'Enquêtes sur les Accidents
de Transport Terrestre**

Affaire n° BEATT-2020-01

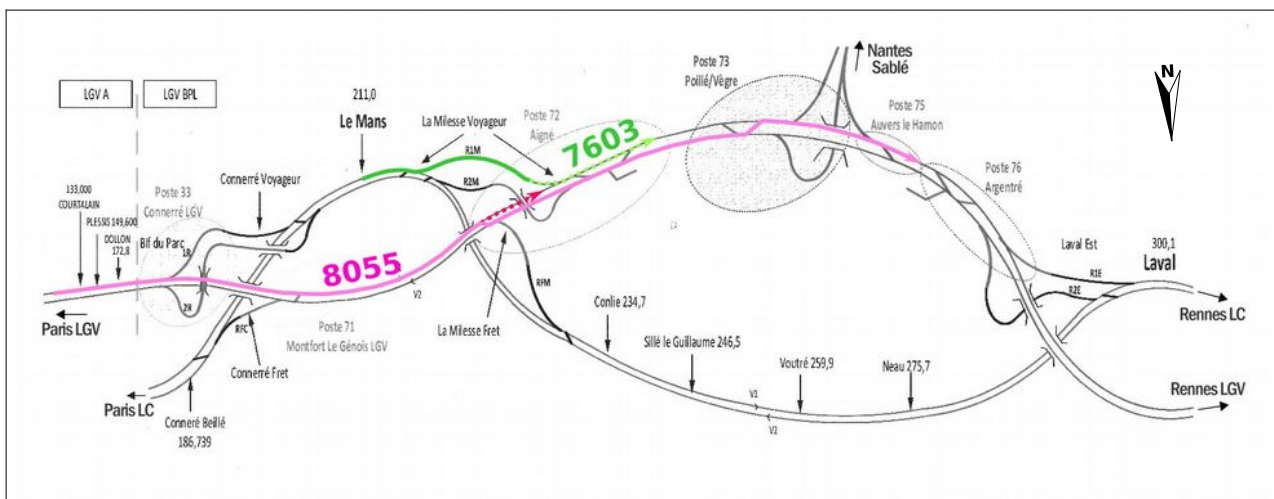
Vue 1 : les parcours suivis par le TGV 8055 et le TGV OUIGO 7603

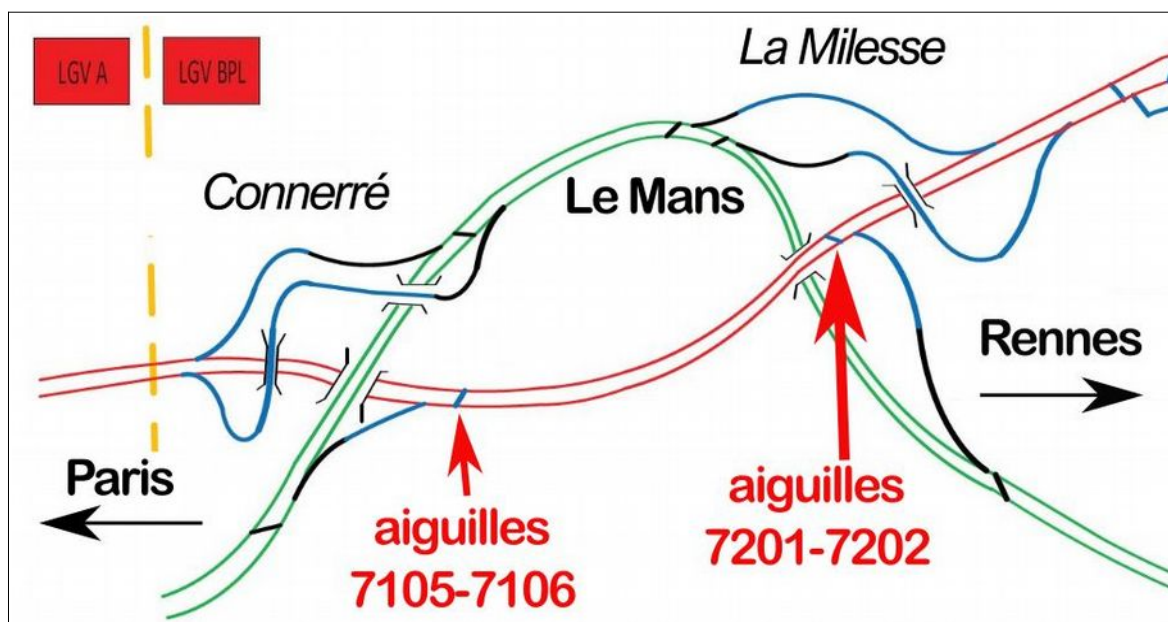
Les trains fret empruntant la LGV BPL circulent sur la voie de gauche dans leur sens de circulation, comme habituellement. Pour ce faire, des traversées ont été implantées. Ce sont les aiguilles 7105-7106 au raccordement de Connerré et les aiguilles 7201-7202 au raccordement de La Milesse. Ces nouvelles aiguilles ne répondaient pas à un besoin pour la grande vitesse et les trains fret circulant habituellement à 100 km/h, le modèle des aiguilles utilisées limite à 100 km/h la vitesse pour leur franchissement en déviation. Enfin, la création des itinéraires en continuité de la LGV et prenant ces aiguilles en dévié a été décidée, permettant de disposer ainsi d'une facilité d'exploitation supplémentaire, à l'investissement peu onéreux au regard des voies banalisées et des aiguilles déjà posées. Cette dernière particularité a été actée avant la conclusion du partenariat public-privé (voir paragraphe suivant).

Vue 3 : les raccordements du Mans

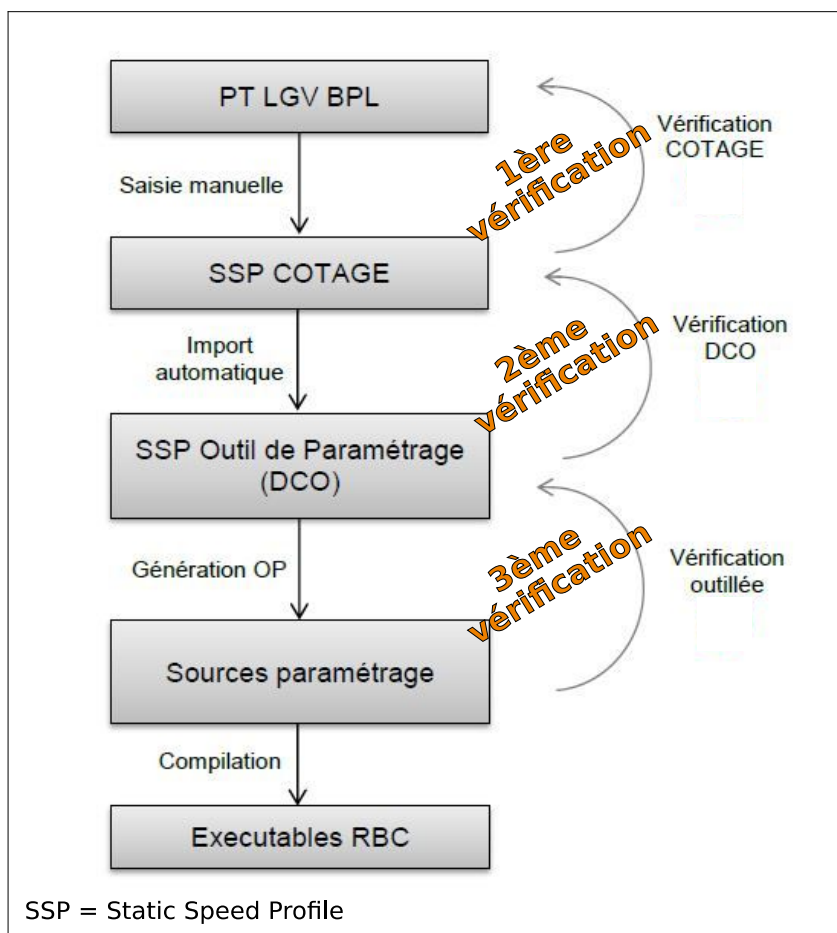
La vue suivante présente le synoptique des tâches de paramétrage des profils de vitesse des RBC auquel se superpose les opérations de « vérification » que nous examinerons plus loin.

Vue 10 : les tâches de paramétrage et de vérification du paramétrage par HITACHI Rail STS

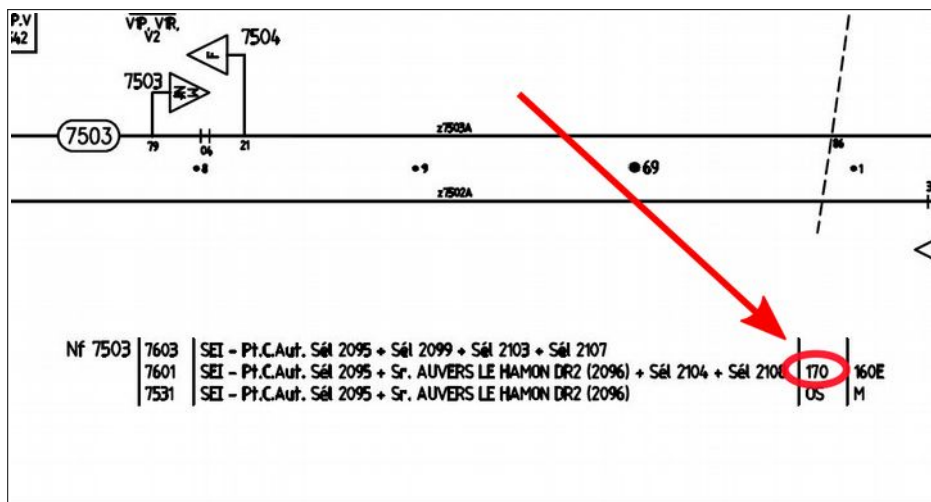
La valeur 170 est la vitesse habituelle des communications voie 1 - voie 2 sur LGV en France. Ce cas existe en divers endroits sur la LGV BPL. Un exemple en est donné dans la vue suivante.

Vue 15 : l'itinéraire d'un autre point de changement de voie

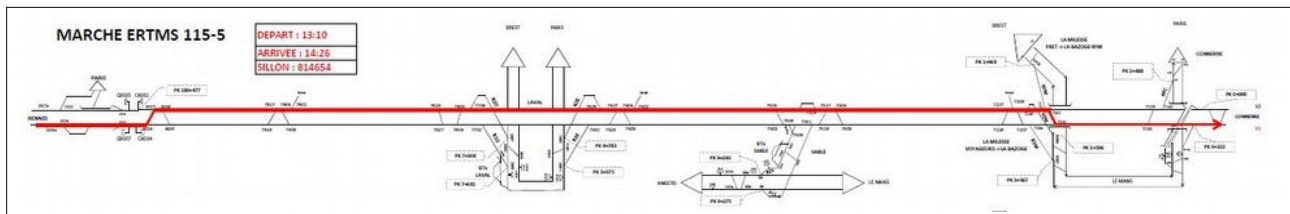
Vue 20 : la marche 115-5
