**RAPPORT
D'ENQUÊTE TECHNIQUE**
sur l'incendie
d'un train de travaux usine
à Saint-Hilaire-Bonneval (87)
le 28 mai 2021

Mars 2024

Titre du document : Rapport d'enquête technique sur l'incendie d'un train de travaux usine à Saint-Hilaire-Bonneval (87) le 28 mai 2021

N° ISRN : EQ-BEAT—24-2--FR
Affaire n° BEATT-2021-04

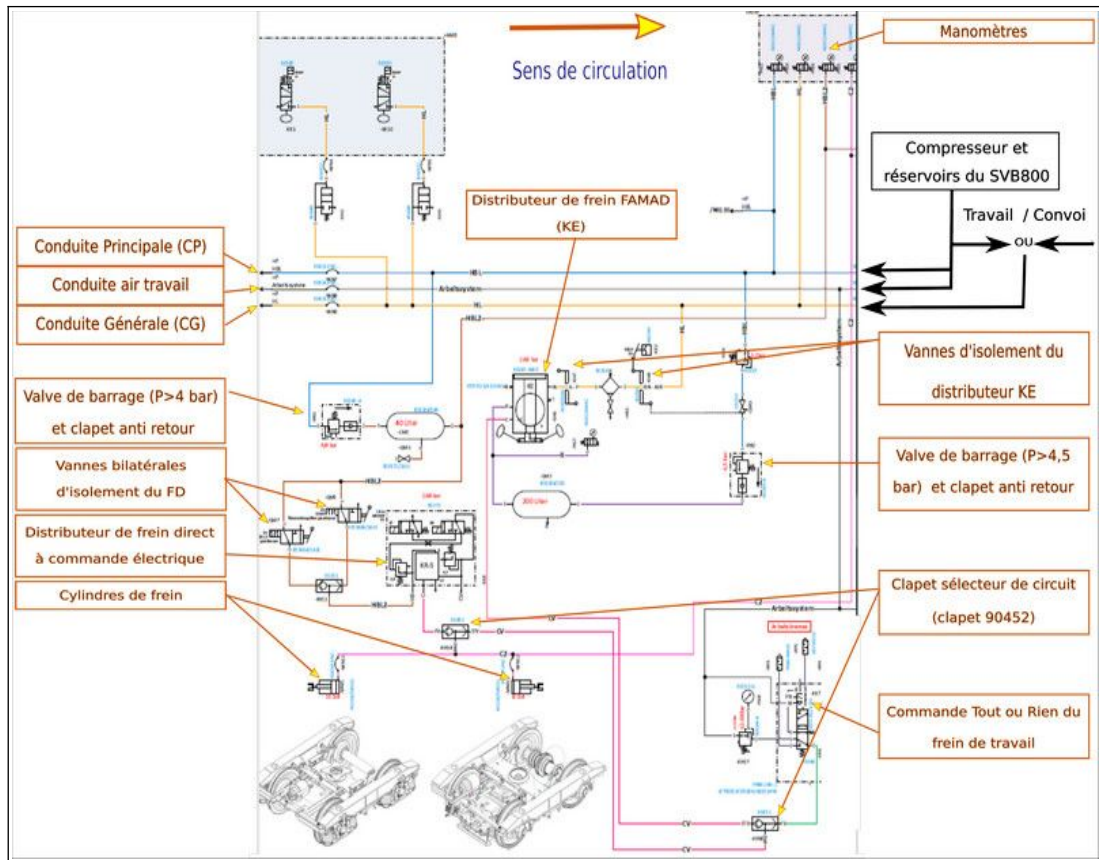
L'action des différents freins sur les cylindres de frein du véhicule s'opère au moyen de clapets sélecteurs de circuit¹² assurant, sans mémorisation, la transmission vers la sortie de la pression la plus élevée (transmission de la plus forte commande de freinage). La **figure 26** propose une représentation schématique simplifiée de la hiérarchisation des freins d'un véhicule. Elle montre notamment que si une pression résiduelle existait dans la commande du frein direct ou du frein de travail, celle-ci serait transmise inconditionnellement aux cylindres de frein du véhicule.

Figure 25 : Schéma de commande des freins d'un véhicule (Framafer modifié BEA-TT)

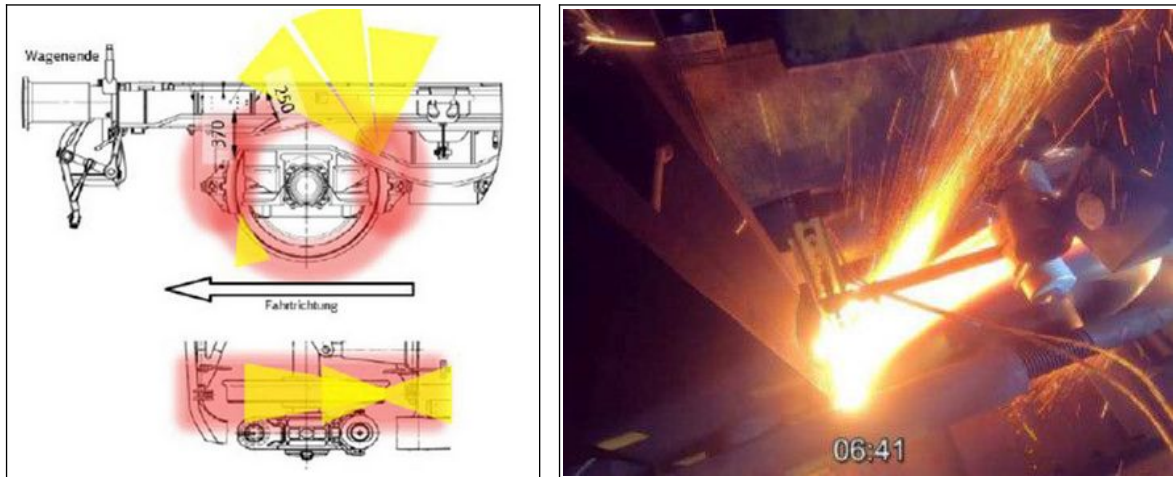
Le rapport du "Joint Network Secretariat Urgent Procedure Task Force -Extreme effects of thermal overload in special cases of freight operation" de l'ERA publié le 2 février 2022 montre qu'en situation de frein serré avec des semelles composites de type LL ou K, un échauffement important du bandage de la roue et des semelles apparaît. Celui-ci peut conduire à l'apparition de flammes sur le bandage et à la projection d'étincelles à haute température depuis le point de contact semelle-roue

Effet d'un freinage prolongé (source JNS)

Deux zones sont affectées par la chaleur : l'une est créée par le bloc de frein, par la chaleur radiante et les flammes nues (jaune) et la seconde est due à l'échauffement de la bande de roulement de la roue (rouge).

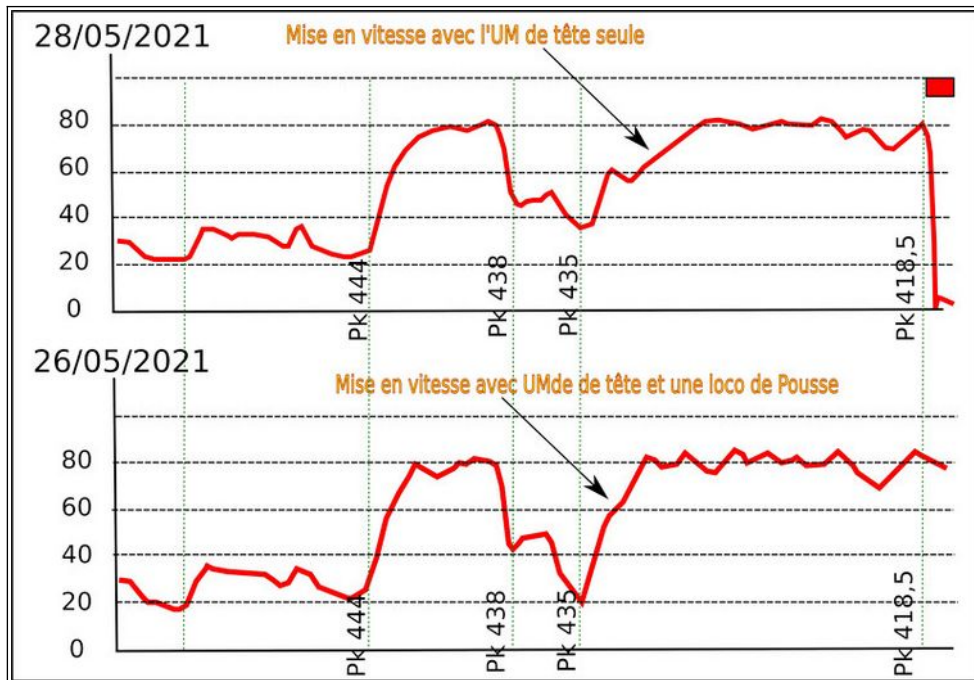
À la lecture des enregistrements ATESS de l'UM de poussa, le conducteur ne commande aucun effort, ce qu'il a confirmé lors de son interview. Ceci expliquerait une accélération différente sur ces 2 dates si le 26/05 l'engin de poussa était en effort conjugué avec ceux de tête.

Comparaison des relevés ATESS du 26 et du 28 mai 2021

Les enregistrements montrent que les deux UM ont franchi la rampe à pleine puissance (1 500 kW chaque) et que l'UM de poussa a interrompu sa traction au Pk 434,5, à la différence des marches des 25 et 26/05/21.

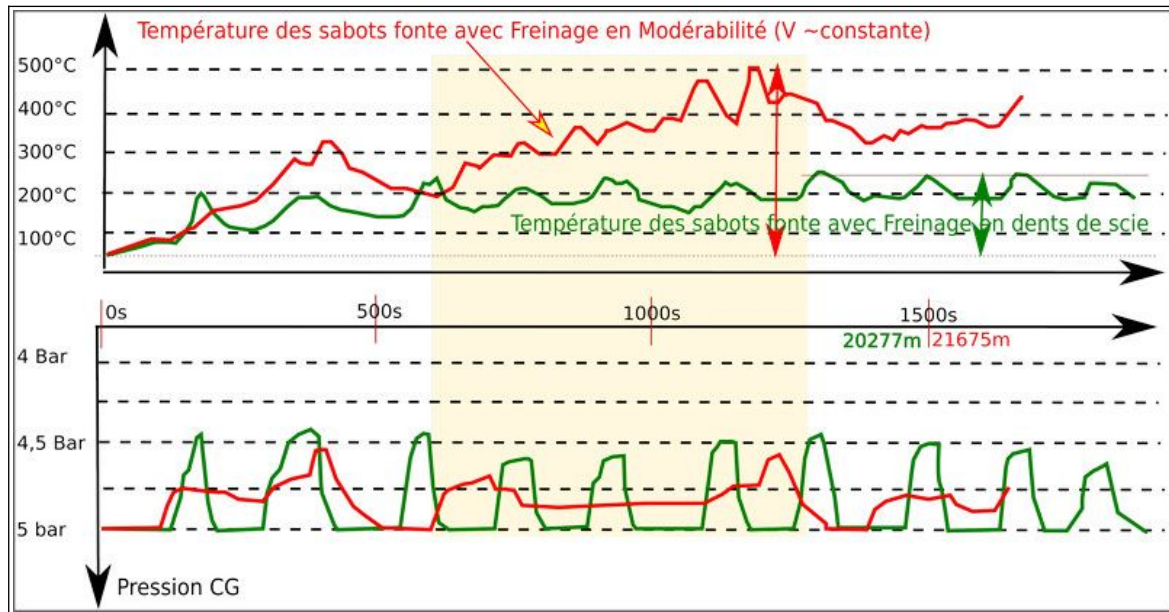
Expérimentation menée dans le tunnel du Gothard dans les années 2000
