*Rapport d'enquête technique
sur le déraillement d'un train du RER C
survenu le 20 décembre 2009
à la suite de la chute d'un bloc de parapet
à Choisy-le-Roi (94)*

mars 2011

Affaire n° BEATT-2009-012

**Rapport d'enquête technique
sur le déraillement d'un train du RER C
survenu le 20 décembre 2009
à la suite de la chute d'un bloc de parapet
à Choisy-le-Roi (94)**

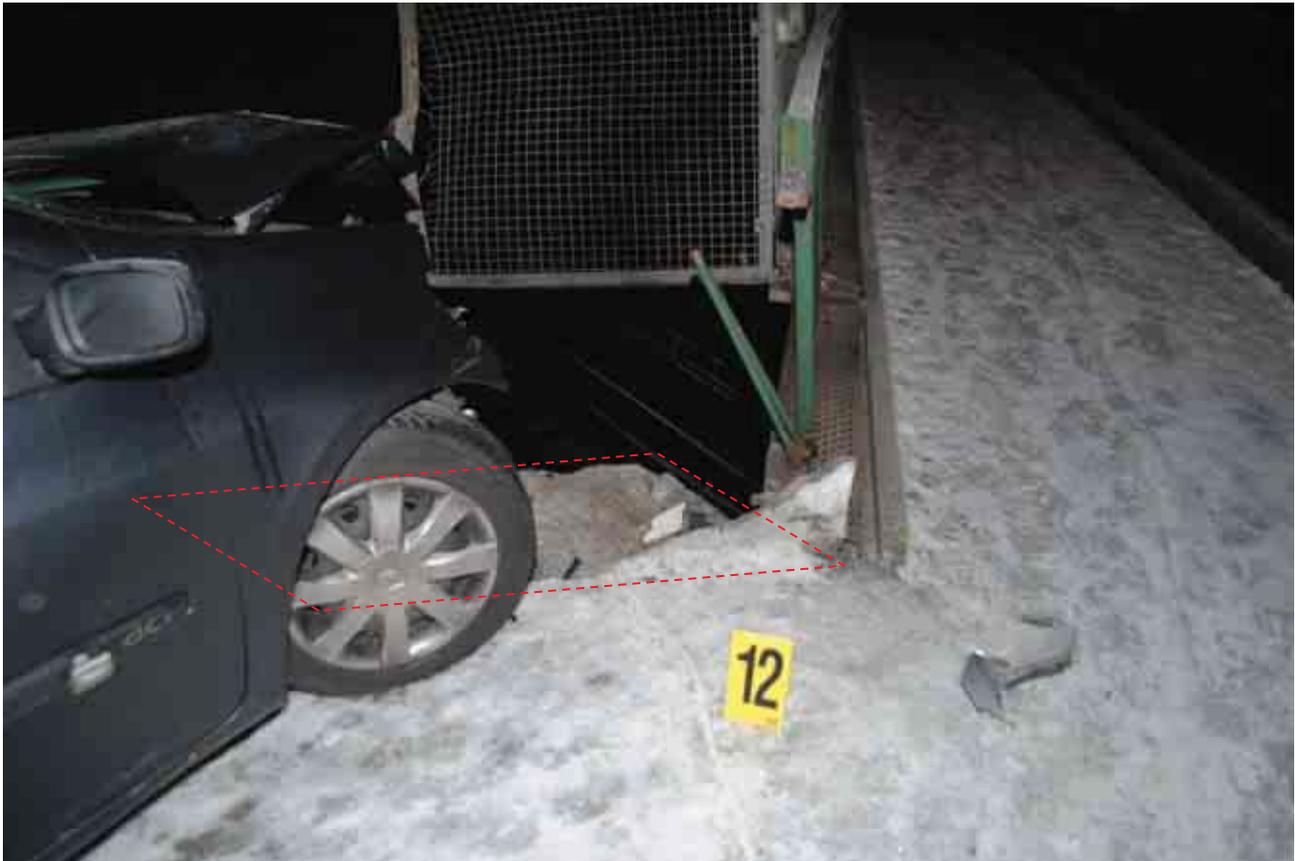
Sur le cliché Nc49 de la B.R.D.P

- La surface du socle du parapet forme un parallélogramme et non un rectangle,
- Un morceau du parapet est resté en place sur le socle,
- La projection du parapet a déchaussé les barrières et le garde corps du pont,
- La roue avant droite de la Clio est braquée à droite,
- L'ensemble des pièces de carrosserie endommagées dans ce choc est tombé sur la voie ferrée (à l'exception d'un élément de l'optique droit).

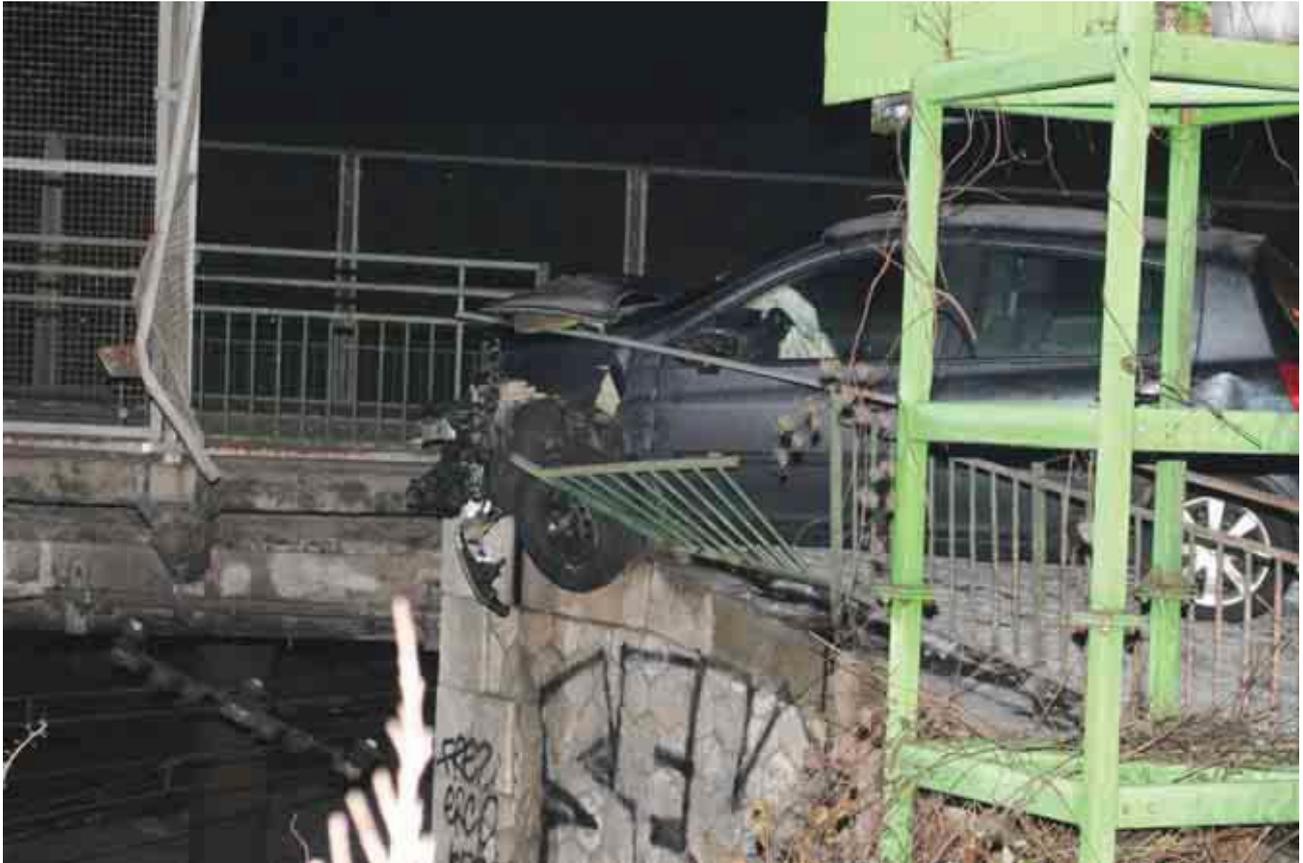
Sur le cliché Nc56 de la B.R.D.P

- Le dispositif AIRBAG conducteur et passager est déclenché,
- Le garde corps de la barrière verte est passé entre le capot et l'aile avant gauche du véhicule,
- La jante avant gauche de la voiture est déformée,
- L'enjoliveur de jante avant gauche est absent,
- La coque de rétroviseur gauche est absente,
- La voiture est en appui sur le bas de caisse gauche, contre le pied de barrière.

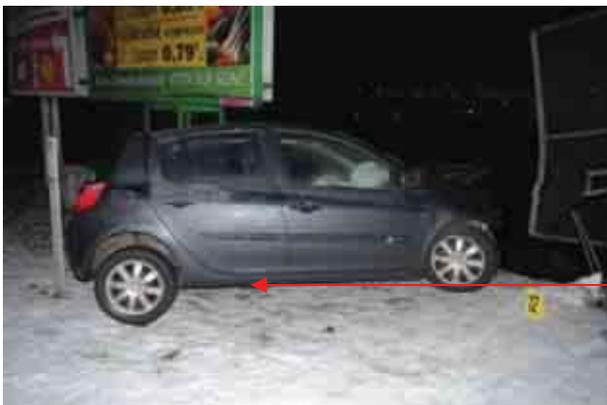
Cliché N°48 de la BRDP

Tout d'abord, j'ai relevé une déformation du bas de caisse arrière droit qui n'existait pas sur les premières photos prises lors de la découverte du véhicule.

Ces dommages ont et réalisées lors de l'enlèvement du véhicule.

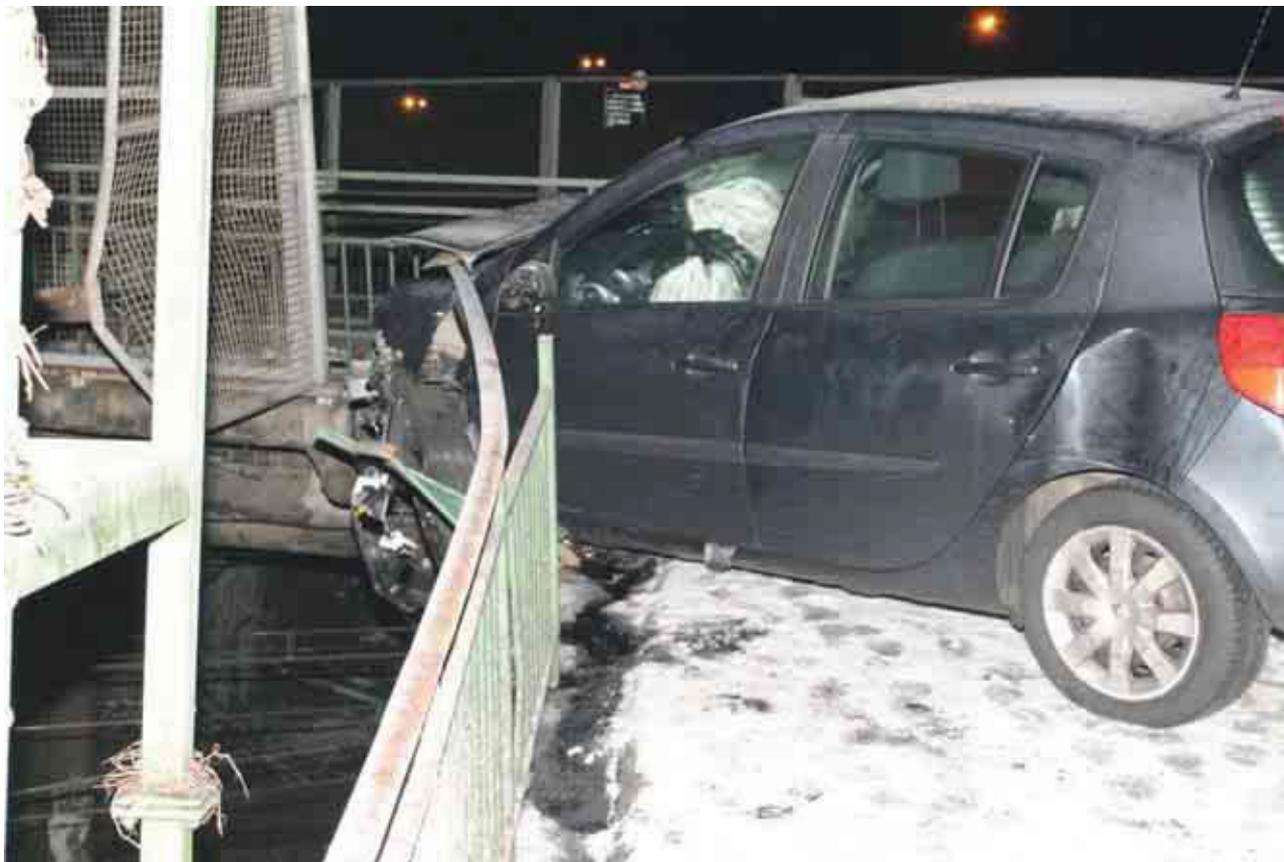
Cliché N°58 de la BRDP

Le rétroviseur gauche a été rabattu violemment, laissant l'empreinte du verre de rétroviseur cassé sur la vitre conducteur.

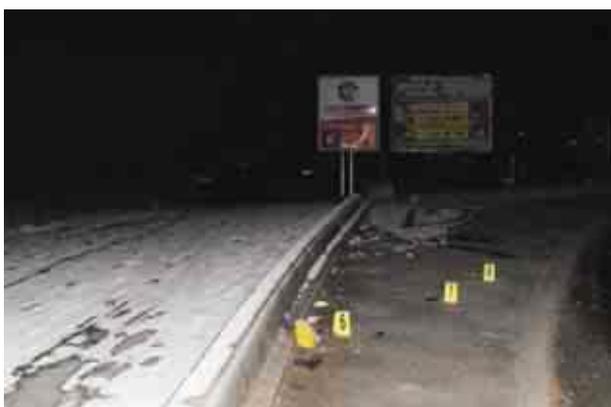
Cliché N°34 de la BRDP

La coque de rétroviseur gauche de la voiture a été découverte environ 26 mètres en amont du lieu de découverte de la voiture. A proximité, se trouvaient des débris d'enjoliveur de roue de dessin identique à ceux de la Clio expertisée. (Indice police N°6-7-8 sur le cliché N°34)

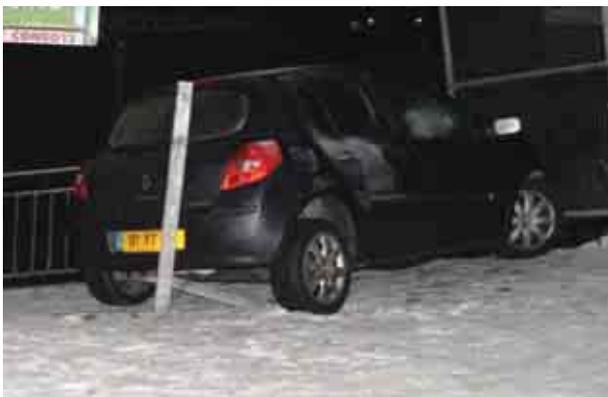
Un frottement circulaire sur le bord d'enjoliveur de roue est aussi remarquable.

Ces déformations sont à rapprocher de l'impact entre la voiture et le poteau de soutien du panneau directionnel.

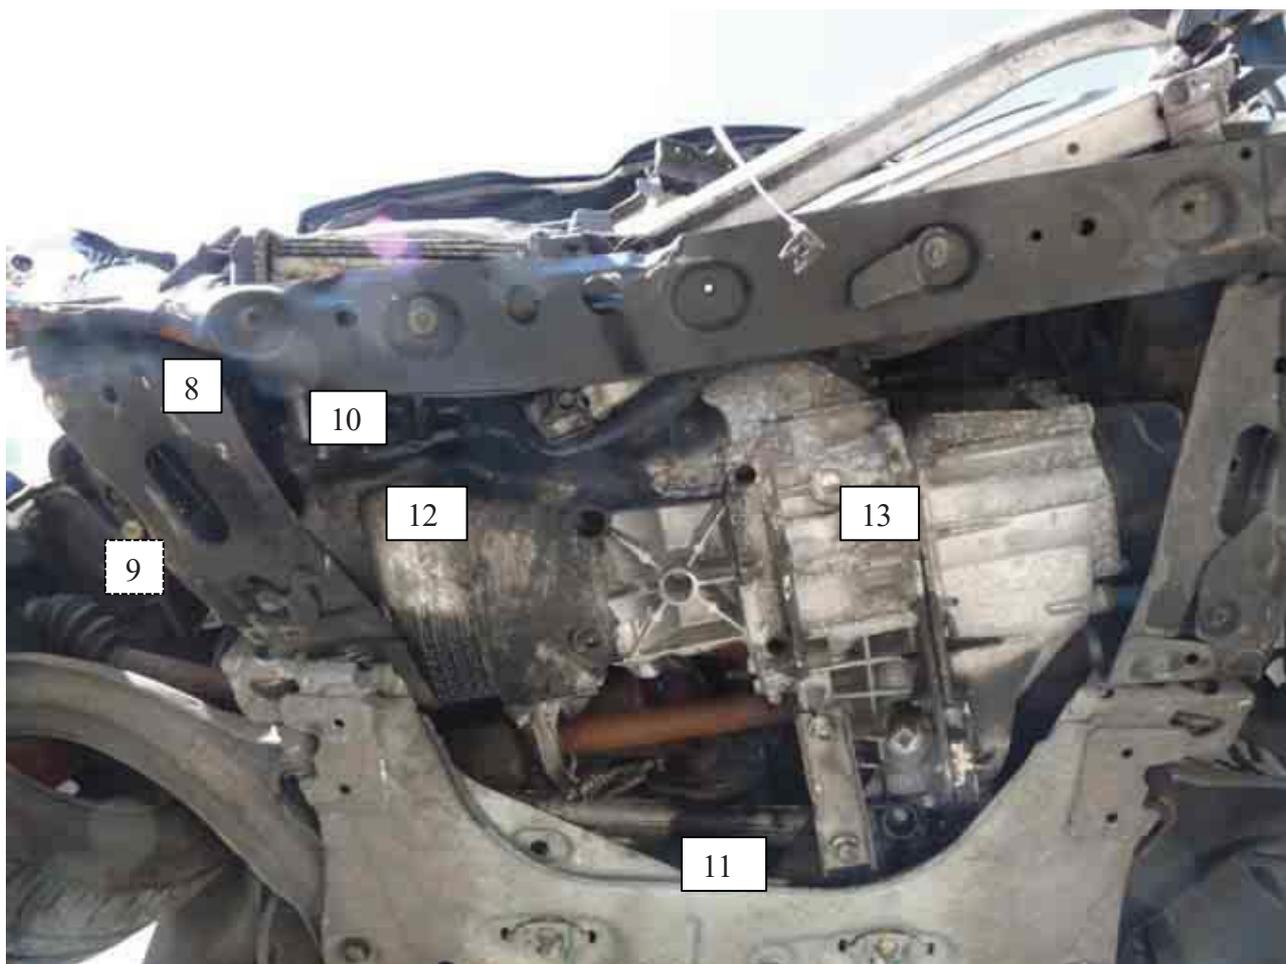
L'examen du soubassement du compartiment moteur révèle les points suivants :

8. Le longeron avant droit est repoussé en arrière,
9. Le support moteur droit fixé au longeron a reculé de plus de dix centimètres,
10. Le compresseur de climatisation est cassé,
11. La crémaillère de direction est cassée,
12. Le groupe motopropulseur est comprimé dans le compartiment moteur coté droit,
13. Le groupe motopropulseur est désaxé dans le compartiment.

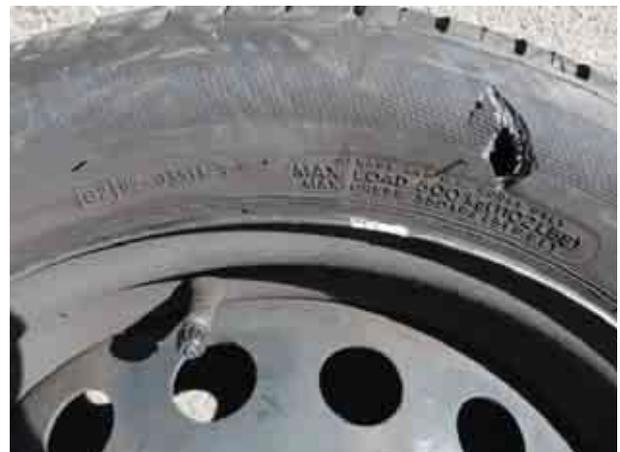
La roue de secours placée dans le coffre est équipée d'une enveloppe pneumatique de marque Michelin Energy X produite dans la 2^{ème} semaine de l'année 2009. L'enveloppe pneumatique est sectionnée sur son flanc externe à proximité d'une détérioration légère du talon de jante probablement consécutive à un choc contre un trottoir. Elle est identique en marque et semaine de production à celle de la roue avant droite. L'épaisseur des sculptures de l'ordre de 7 mm est similaire à la roue avant droite. Il est donc probable qu'elle ait récemment servi à remplacer la roue avant gauche.

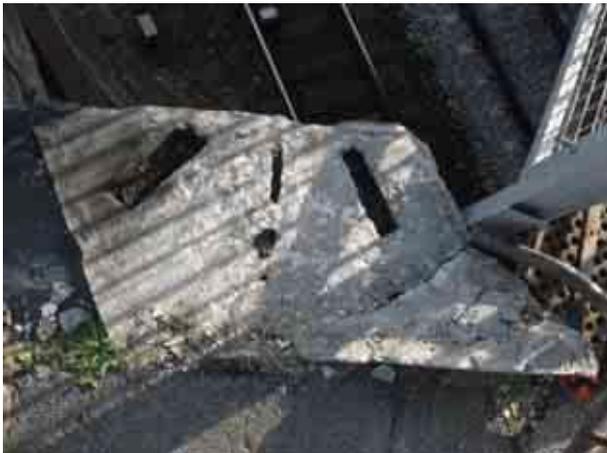
Socle du parapet

- Les trois points d'ancrage de la barrière Est, sont situés du bas en haut, entre 13 et 16 cm, entre 75 et 78 cm et entre 90 et 95 cm par rapport au sol.

- Les deux points d'ancrage de la barrière Ouest sont situés du bas en haut, entre 20 et 22 cm et entre 97 et 102 cm par rapport au socle du parapet
- Les deux tirefonds sont situés à 25 et 32 cm par rapport au socle.

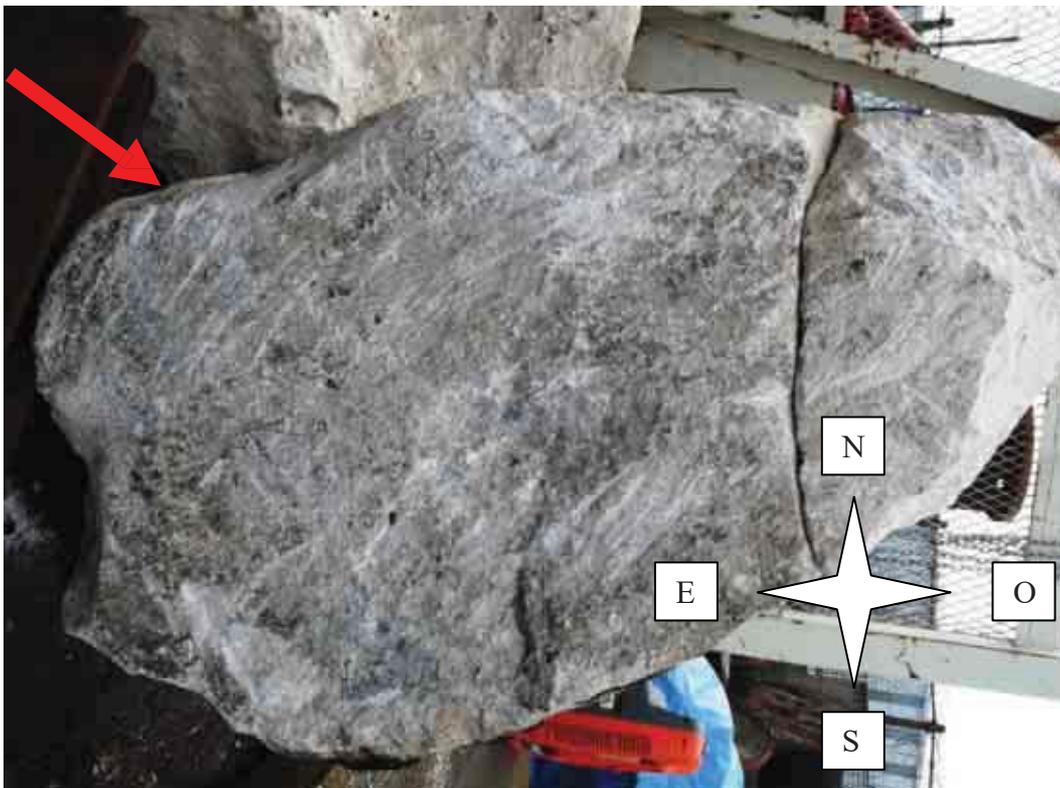
Socle reconstitué

La flèche rouge indique la trajectoire d'arrivée de la Clio.

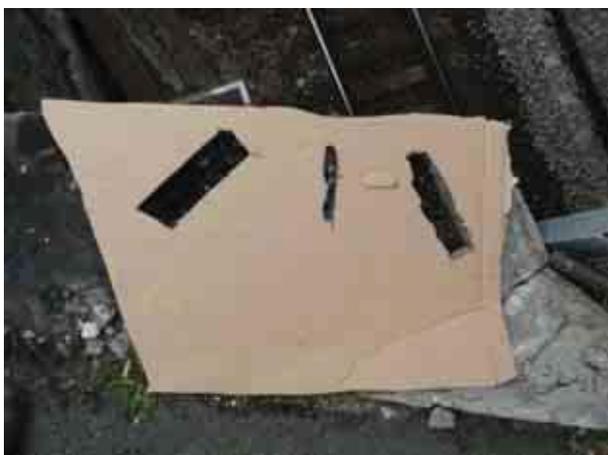
Réalisation du gabarit

La reconstitution partielle du socle du parapet permet de définir son mode de fixation. Nous avons prélevé sur le socle un gabarit en carton dans lequel nous avons localisé les emplacements des clavettes (1). Ce gabarit a ensuite été apposé sur la face sol du parapet reconstitué.

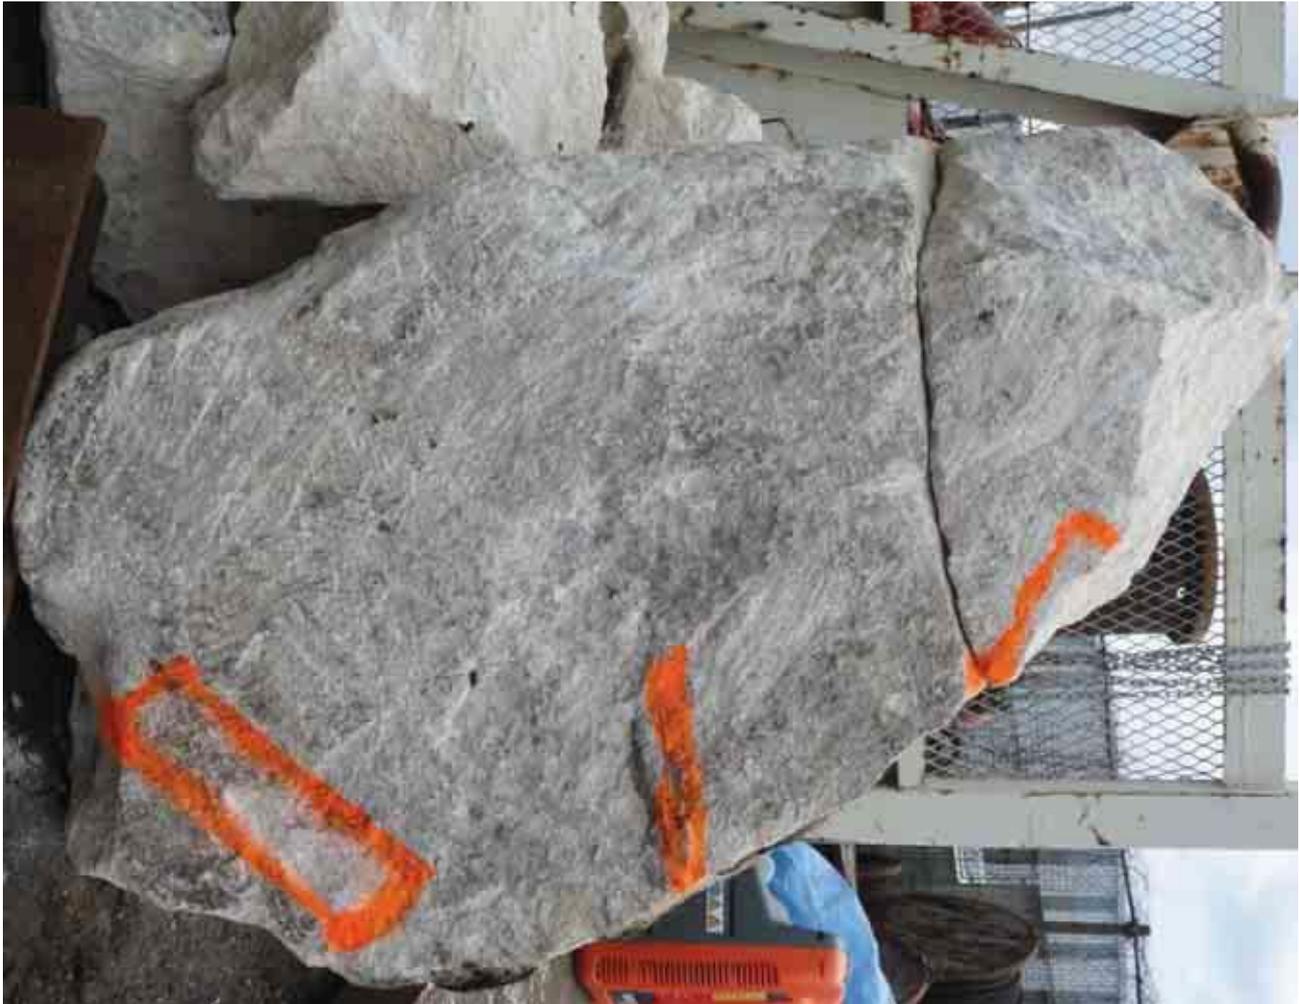
Sur le socle, les emplacements des clavettes sont bien visibles, mais aucunes n'a été retrouvées à proximité ou sur les voies.

Positionnement des emplacements des clavettes du socle

Cette opération technique simple met en évidence l'absence totale de fixation par obstacle du parapet sur son socle.

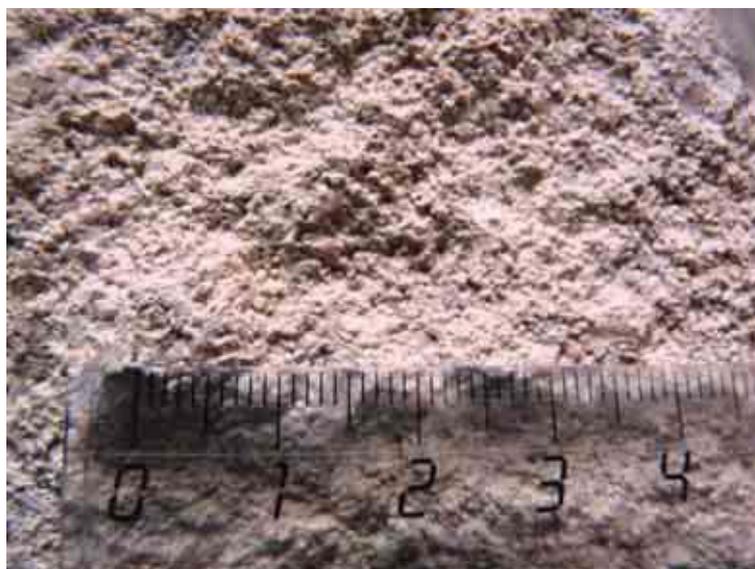
La granulométrie très fine et compacte, avec des particules transparentes et brillantes, très friable, indique qu'il s'agit d'un assemblage de sable calcaire mélangé à du quartz et lié avec du ciment.

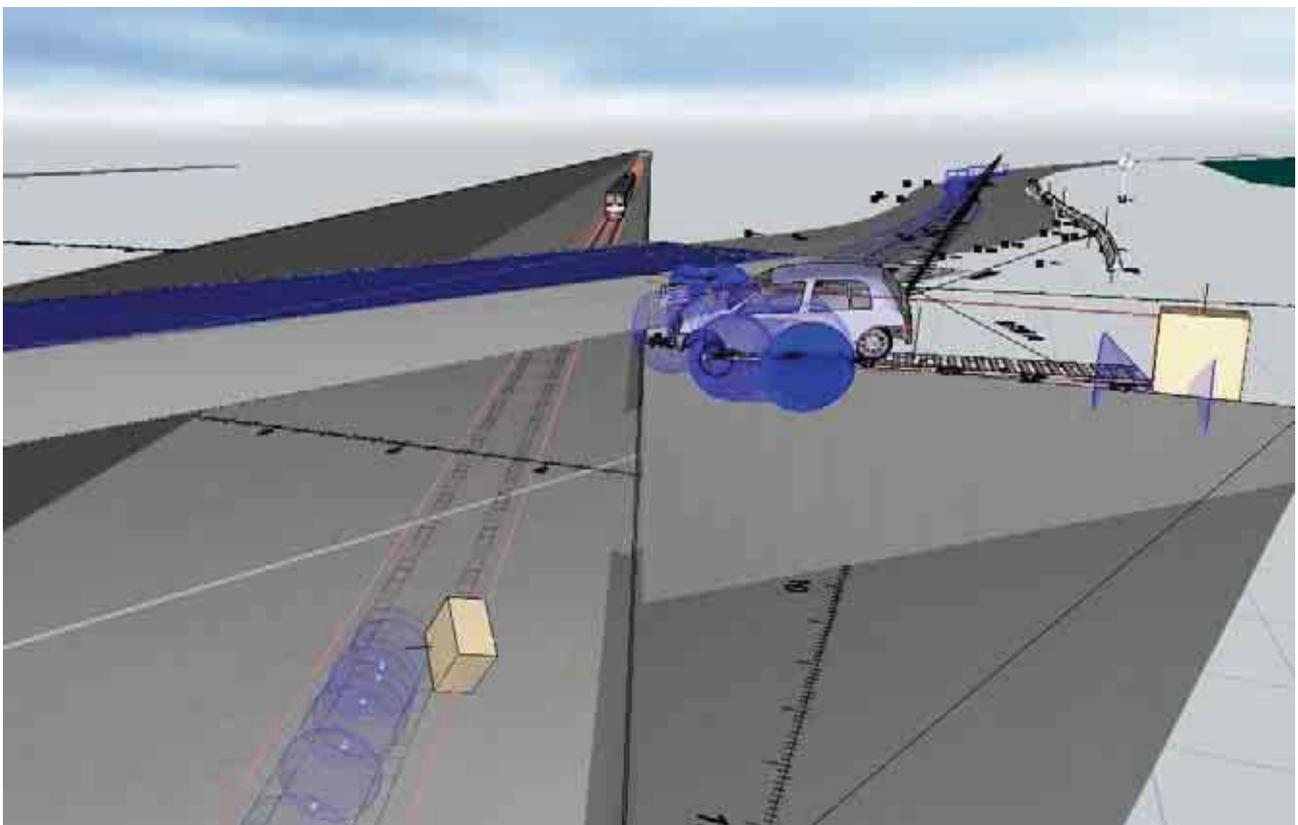
Une légère modification dans l'angle d'impact de la voiture a été réalisée, car le logiciel ne permet pas de donner au parapet une base parallélépipédique telle que nous l'avons constatée. Il ne peut s'agir que d'une base rectangulaire dont la surface d'appui avec l'impact est plus étroite et dont la projection est légèrement différente.

La simulation graphique de l'accident telle que nous l'avons approchée est toutefois très cohérente par rapport au constat réalisé.

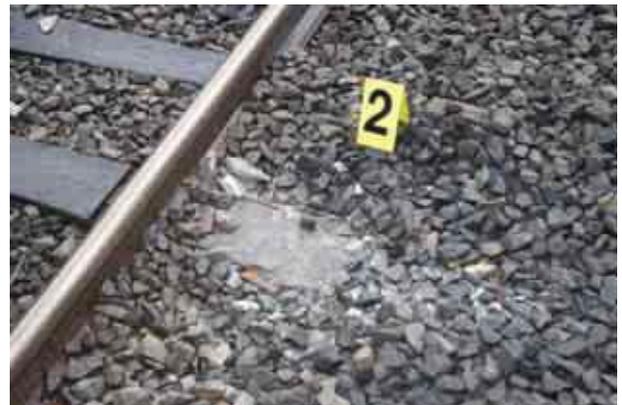
Un impact figurant sous l'indice 2, montre cependant que le parapet a été projeté depuis son socle en un seul bloc sur la voie une bis et qu'il a rebondi sur la traverse de chemin de fer pour s'immobiliser environ 6 minutes avant le passage du train sur la voie une.

Cela implique que le parapet a suivi une trajectoire parabolique depuis son socle, dont la hauteur est de 5,80 mètres. Il a chuté au sol sur le bord de la voie « une bis », à une distance de 4,90 mètres du mur. Il s'est ensuite immobilisé sur la voie « une » à 7,80 mètres du mur. Il a donc parcouru la moitié d'une trajectoire parabolique et balistique en partant du point le plus haut.

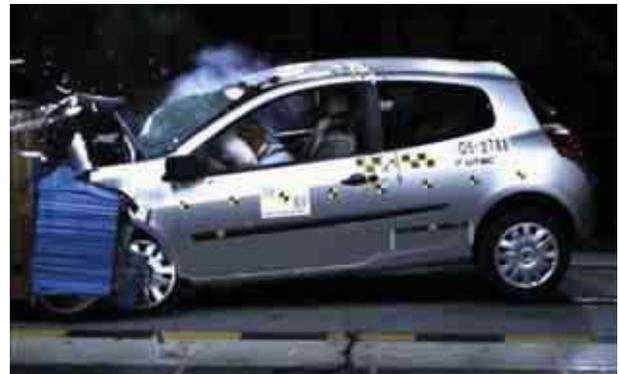
La zone de déformation du véhicule, analysée en fonction de nos expériences et connaissances « terrain », et comparée à des résultats de crash-test permet d'évaluer une vitesse EES* de 35 km/h . Les données Euro Ncap disponibles simulent uniquement une collision frontale à 64 km/h , provoquant des dommages considérables, notamment au niveau de la déformation du compartiment moteur. Ces dommages ne correspondent pas à notre cas.

En considérant un EES de 35 km/h , et la masse m_v égale à 1300 kg , l'énergie absorbée E_a dans la collision par la Clio est équivalente à 61410 joules .

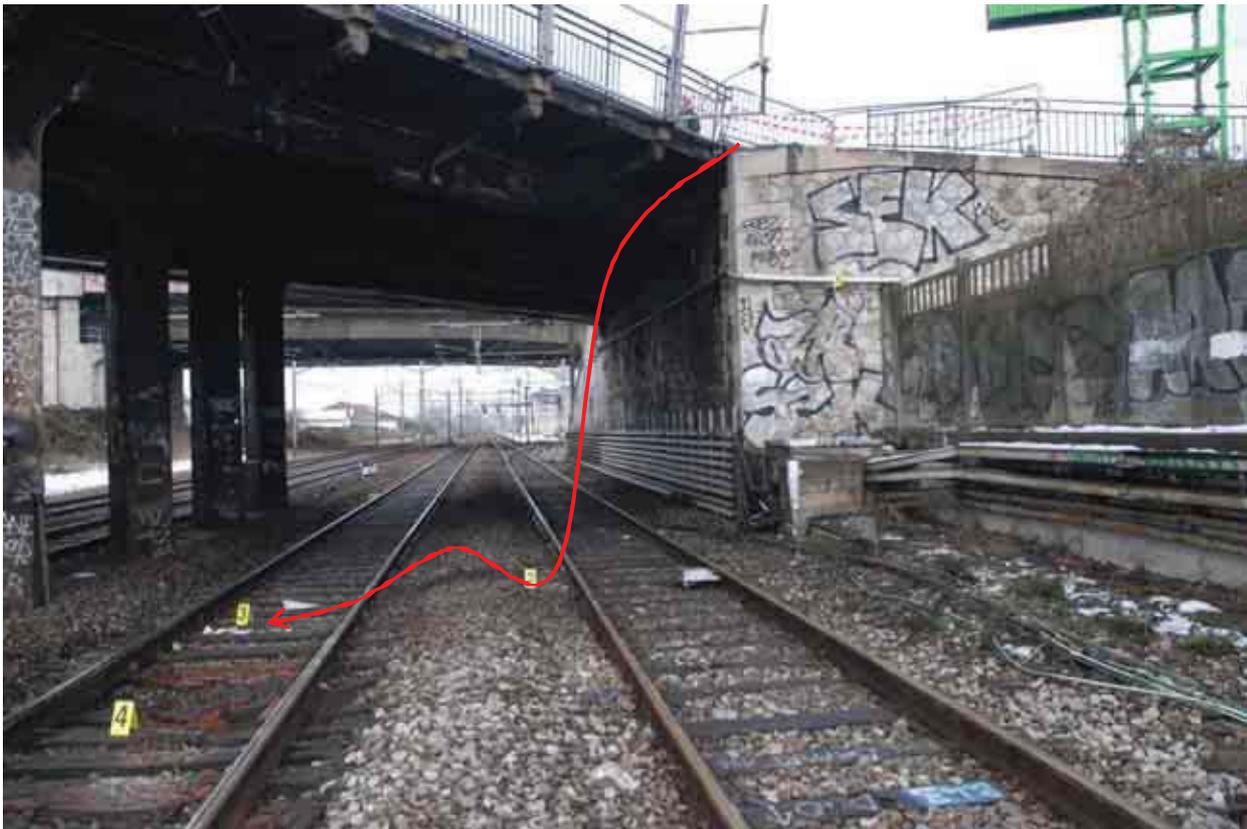
Evaluation de la trajectoire du parapet.

A son point de départ, le bloc du parapet a été projeté de 5,80 mètres de hauteur à une vitesse d'environ 16 km/h. Il est retombé 4,90 mètres plus loin sur la traverse de la voie « une bis » à rebondi et s'est immobilisé, entier, sur la voie « une ».

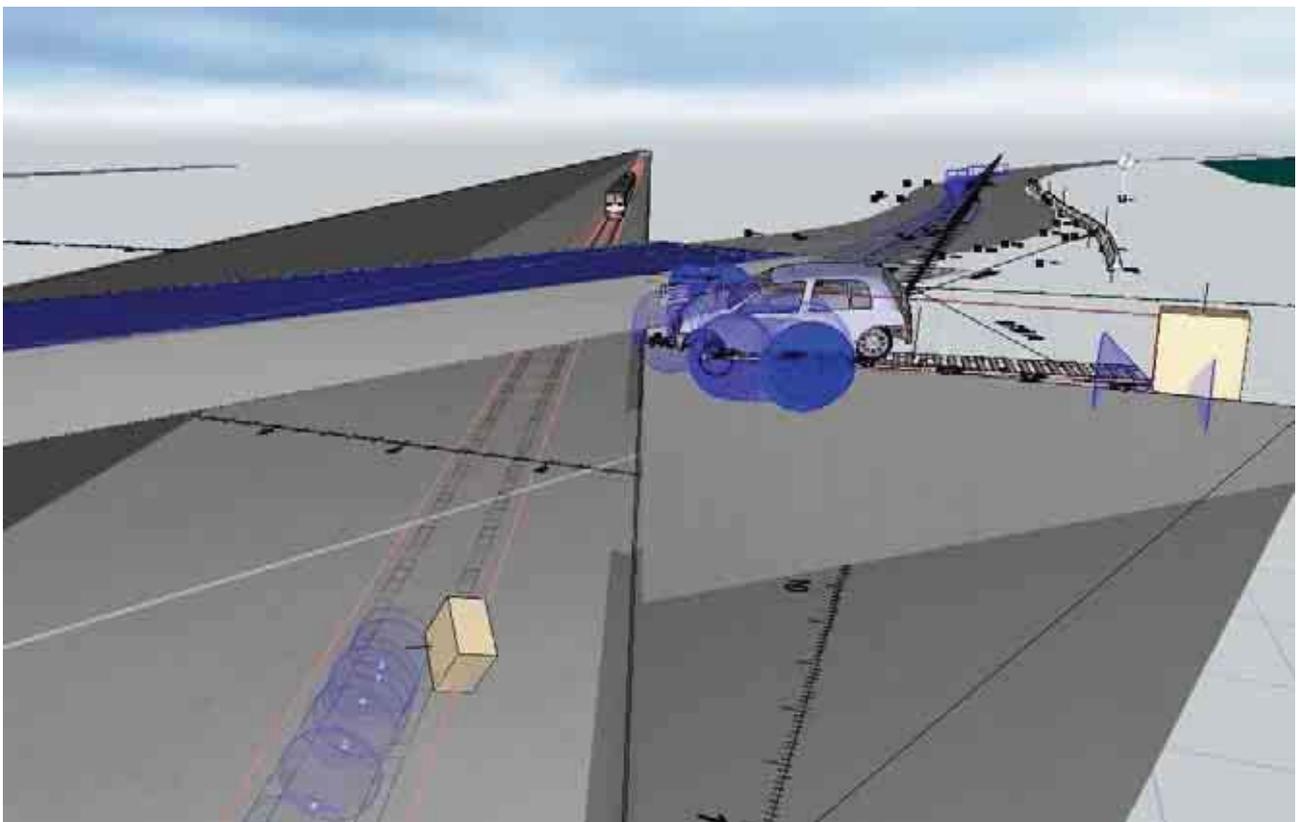
Simulation de la chute de la collision et de la chute du parapet.

Les mesures et constats réalisés lors de mes travaux d'expertise, m'ont permis de numériser la scène et les conditions de circulation dans un logiciel d'analyse d'accident « V-Crash ». Cette numérisation a permis de concevoir différentes images et vidéos illustrant la scène.
