*BEA-TT*

*Bureau d'enquêtes sur les accidents  
de transport terrestre*

# *RAPPORT D'ACTIVITÉ*

*2012*

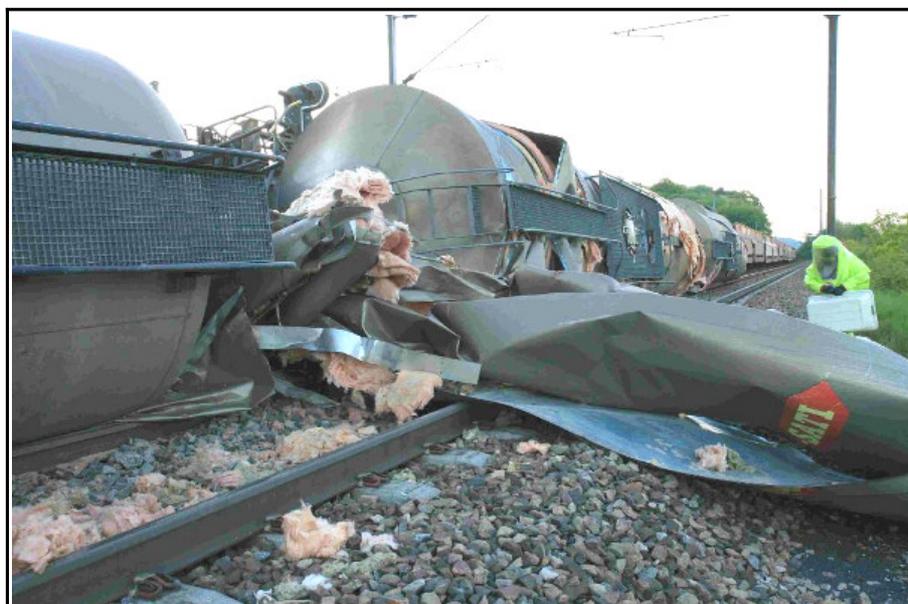
## Déraillement de wagons de matières dangereuses survenu le 22 mai 2010 à Neufchâteau (88) Rapport final

Le 22 mai 2010, à 10h45, les quatre derniers wagons du train de Fret-SNCF 58701 dérailent en pleine voie peu avant la gare de Neufchâteau (88). Trois d'entre eux se couchent sur la voie adjacente.

Le déraillement est dû à une cause directe unique : la rupture de la roue avant gauche du wagon citerne n° 33 87 792 9543-9.

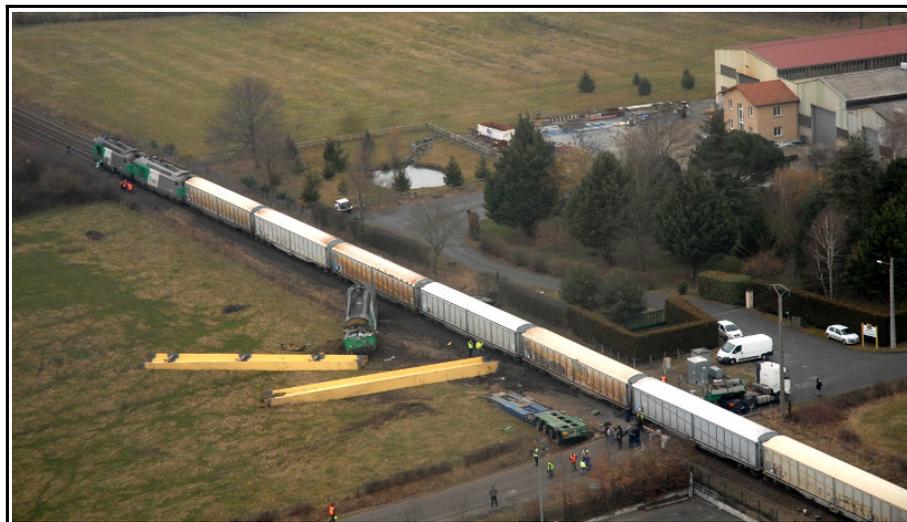
## Collision entre un train de marchandises et un convoi exceptionnel survenue le 25 janvier 2011 sur le PN n° 222 à Balbigny (42)

Le 25 janvier 2011, peu après 8 heures, un train de marchandises circulant sur la ligne ferroviaire Roanne – Saint-Étienne percute sur le passage à niveau n° 222, sis à Balbigny dans la Loire (42), un convoi exceptionnel qui transporte deux poutres en acier.

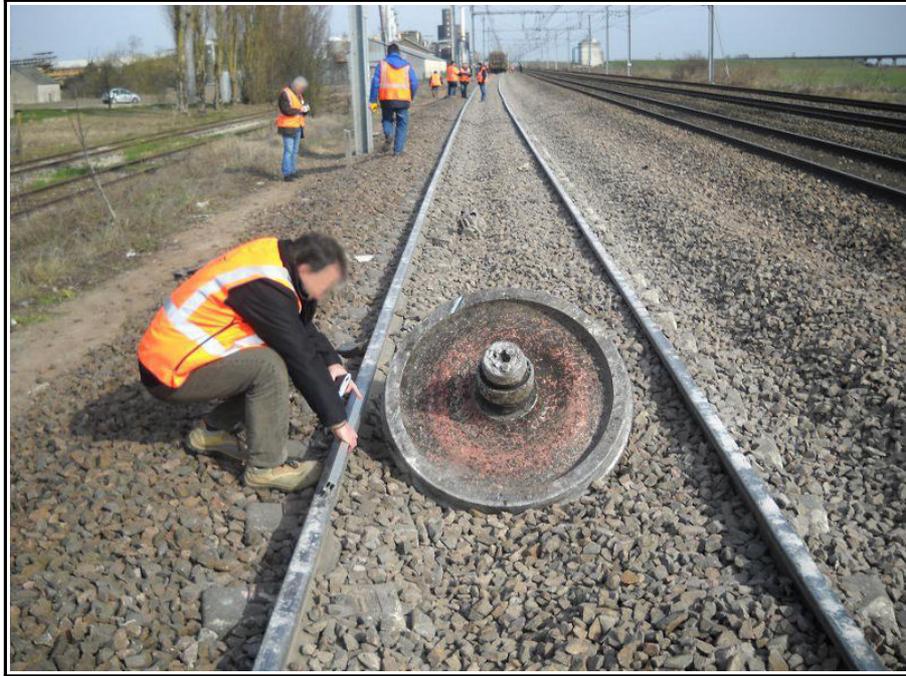
## Déraillement en ligne de deux wagons survenu le 9 mars 2011 à Artenay (45)

Le 9 mars 2011, à 0h47, les 17<sup>e</sup> et 19<sup>e</sup> wagons du train n° 62858 de l'entreprise ferroviaire Euro Cargo Rail, qui circule entre Riom dans le Puy-de-Dôme et Forbach en Meurthe-et-Moselle, dérailent en pleine voie peu avant la gare d'Artenay (45).

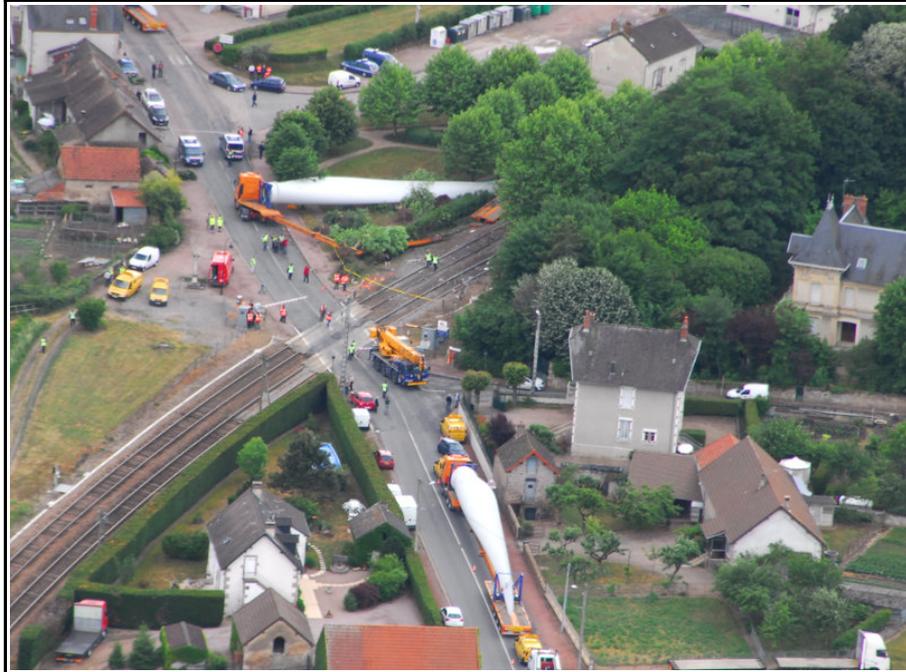
## **Collision entre un TER et un convoi exceptionnel survenue le 31 mai 2011 sur le PN n° 66 à Mesvres (71)**

Le 31 mai 2011, vers 15h15, un convoi exceptionnel transportant une pale d'éolienne qui circulait sur la route départementale n° 61, est percuté par le train express régional (TER) assurant la liaison Dijon – Nevers, sur le passage à niveau n° 66 sis à Mesvres, dans le département de Saône-et-Loire.

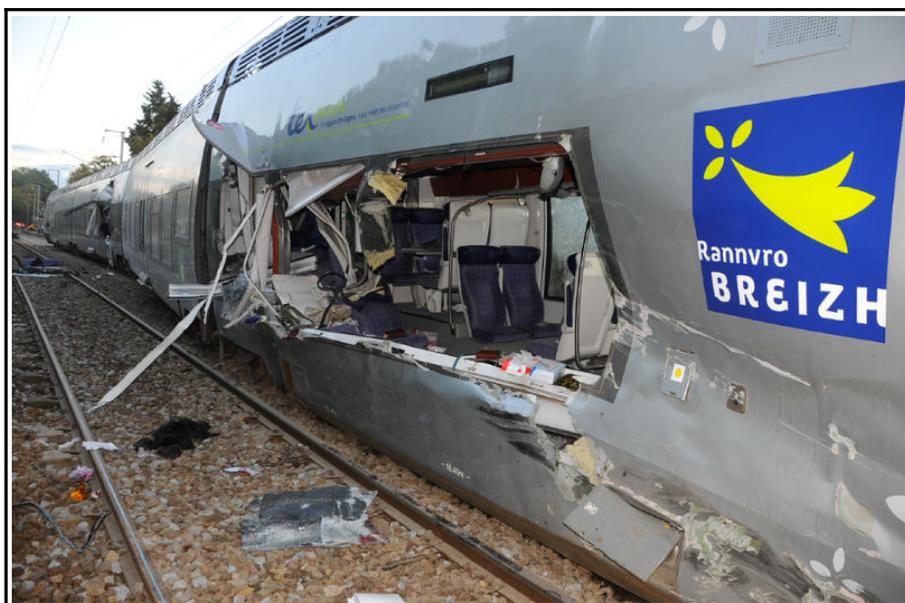
## Collision entre un TER et un ensemble routier survenue le 12 octobre 2011 sur le PN n° 11 à Saint-Médard-sur-Ille (35)

Le mercredi 12 octobre 2011, vers 17h16, un ensemble routier circulant sur la route départementale (RD) n° 106 est percuté par un Train Express Régional (TER) assurant la liaison Rennes – Saint-Malo, sur le passage à niveau (PN) n° 11 sis à Saint-Médard-sur-Ille (département d'Ille-et-Vilaine).

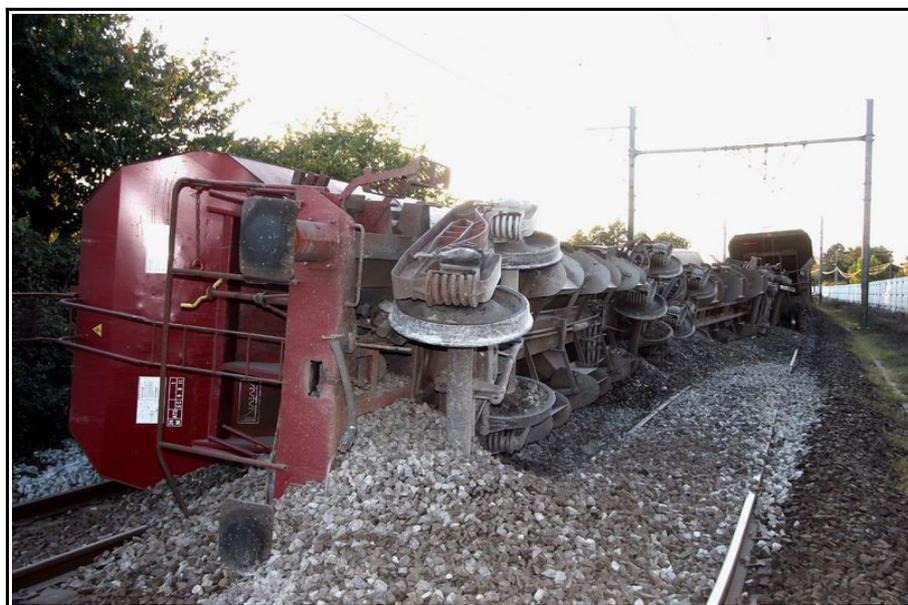
## Déraillement de trois wagons avec le heurt d'un TGV croiseur le 20 octobre 2011 à Valence d'Agen (82)

Le 20 octobre 2011 à 16h56, trois wagons trémies chargés de ballast du train SNCF n° 815761 circulant entre Bordeaux et Toulouse dérailent peu avant la gare de Valence d'Agen dans le Tarn-et-Garonne (82). Le TGV n° 8568 qui circule à cet instant sur la voie adjacente reçoit des projections de ballast et de débris qui endommagent sa face avant et brisent ses vitres frontales et plusieurs fenêtres. Deux des trémies déraillées se couchent, en engageant le gabarit de la voie 2, au moment du passage de la motrice de queue du TGV qui subit, de ce fait, des dommages significatifs sur sa face latérale.

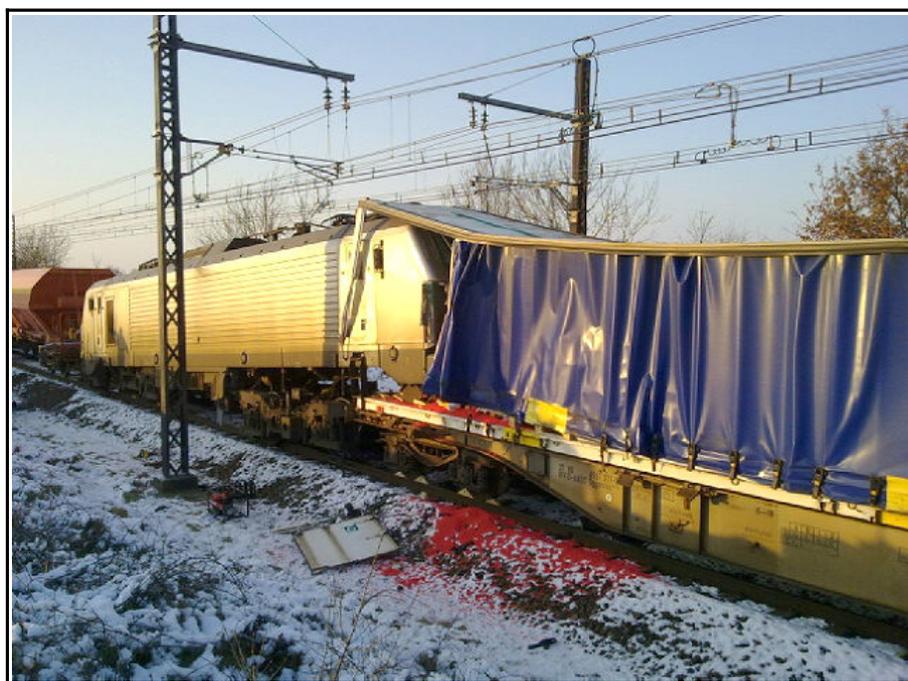
## Rattrapage de deux trains de marchandises survenu le 1<sup>er</sup> février 2012 à Maillé (37)

Le 1<sup>er</sup> février 2012 à minuit, suite à une rupture de rail survenue vers 21h00 au niveau du PK 280,300 de la ligne ferroviaire de Saint-Pierre-des-Corps à Poitiers qui immobilise un train à grande vitesse (TGV) sur la voie 1, le train n° 444701 de l'entreprise Colas Rail transportant du ballast est arrêté 70 mètres derrière le train de marchandises n° 468775 de la SNCF. Ce dernier attend au signal 2321, implanté au PK 276,208 de la voie 1 juste après la gare de Maillé en Indre-et-Loire, l'autorisation de circuler à contre-sens sur la voie 2 afin de contourner le rail cassé.

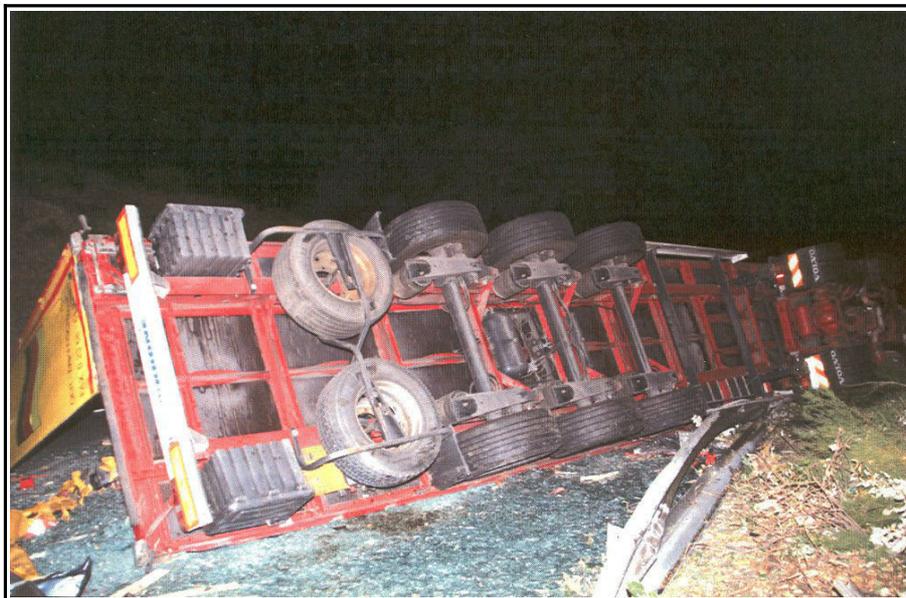
## **Collision entre un ensemble semi-remorque et trois véhicules légers survenue le 2 août 2010 sur l'A9 à Lespignan (34)**

Le lundi 2 août 2010 vers 23h30, un ensemble routier constitué d'un tracteur et d'une semi-remorque circule sur la voie de droite de l'autoroute A9, dans le sens Montpellier – Narbonne, à une vitesse de 90 km/h. Au PR 171, sur le territoire de la commune de Lespignan (34), cet ensemble routier se déporte brusquement sur sa gauche, traverse le terre-plein central en brisant la glissière de sécurité métallique, se couche sur le flanc gauche et glisse jusqu'à son immobilisation, la remorque obstruant alors la voie de gauche et la voie médiane de la chaussée du sens de circulation opposé.

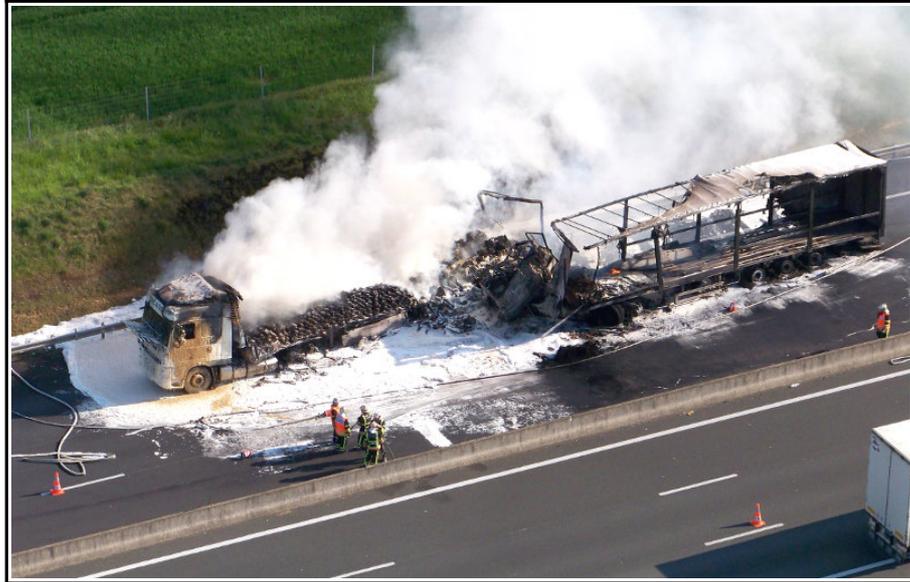
## **Collision entre deux poids lourds et un véhicule léger survenue le 19 avril 2011 sur l'A10 à Reugny (37)**

Le 19 avril 2011, vers 16 heures 15, un ensemble routier constitué d'un tracteur et d'une semi-remorque circulant sur la voie lente de l'autoroute A10 en direction de Paris, percute un véhicule léger et le projette contre l'arrière du poids lourd frigorifique qui le précédait, alors arrêté à la queue d'un bouchon, au niveau du PR 189+450 sur le territoire de la commune de Reugny en Indre-et-Loire (37). Les véhicules s'enflamment immédiatement.

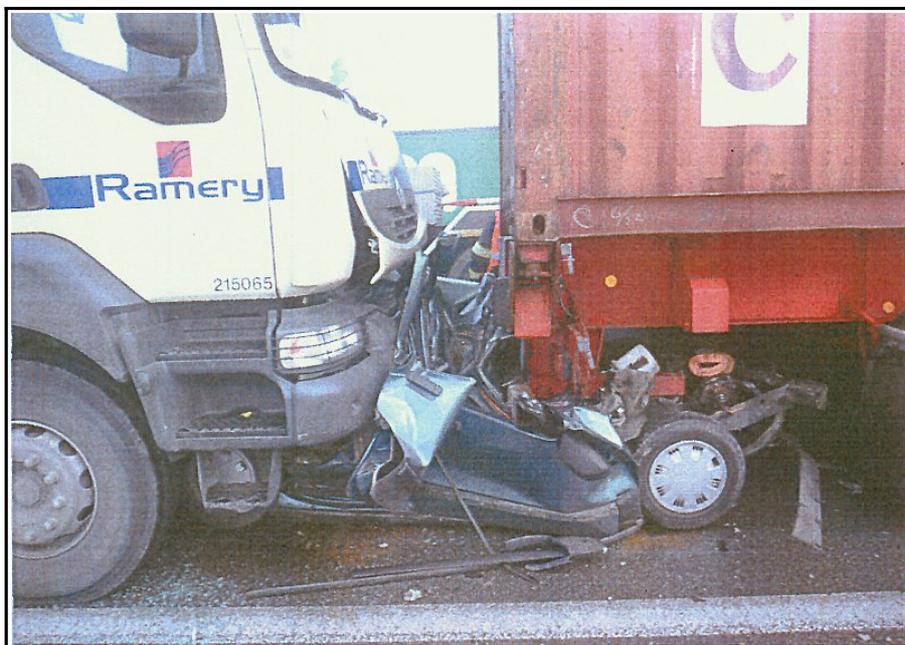
## **Carambolage entre quatre poids lourds et une voiture survenu le 23 novembre 2011 sur l'A25 à Erquinghem-Lys (59)**

Le mercredi 23 novembre 2011, vers 9h50, entre les échangeurs n° 8 et n° 9 de l'autoroute A25 dans le sens Dunkerque – Lille, au PR 18+565, sur le territoire de la commune d'Erquinghem-Lys dans le Nord, un ensemble routier s'arrête sur la voie de droite, dans un brouillard dense. Il est alors percuté à l'arrière par un véhicule léger. Trois poids lourds, dans l'ordre un camion porteur et deux ensembles semi-remorques, suivent en circulant en convoi à une vitesse comprise entre 70 et 85 km/h. Au terme d'un freinage d'urgence, les deux premiers de ces véhicules parviennent à s'arrêter sans collision mais le dernier ensemble semi-remorque freine trop tardivement et heurte celui qui précède. La violence du choc provoque un carambolage en projetant vers l'avant l'ensemble des cinq véhicules concernés.

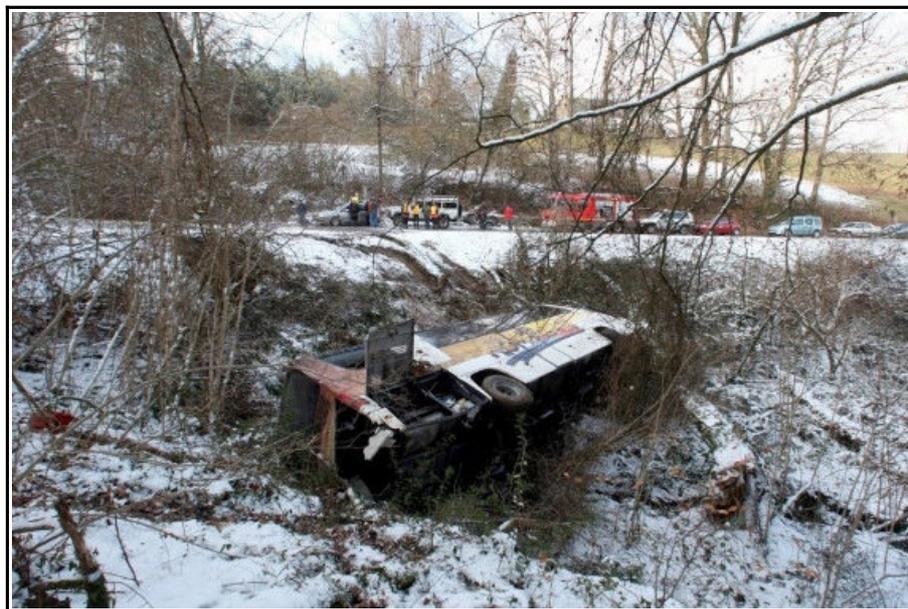
## Sortie de route d'un autocar survenue le 4 février 2012 sur la RD 146 à Aubertin (64)

Le samedi 4 février 2012 vers 13h45, à Aubertin dans les Pyrénées-Atlantiques, un autocar parti d'Urdos dans ce même département et reconduisant des élèves à la Barre-de-Monts en Vendée, bascule, dans un virage, en contrebas de la chaussée de la route départementale (RD) n° 146.

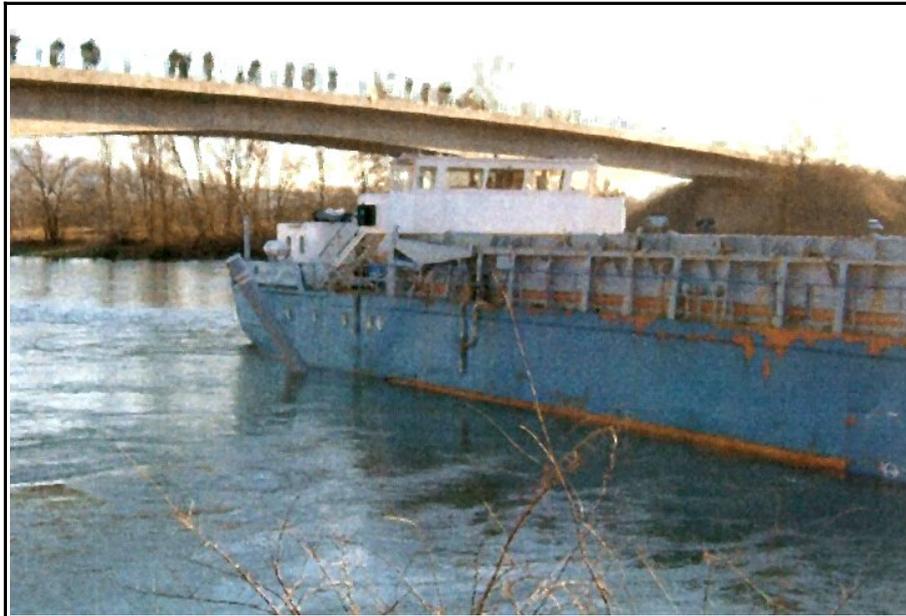
## Échouement du navire CARINA survenu le 19 janvier 2008 sur la Saône à Trévoux (01)

Le 19 janvier 2008, le navire fluvio-maritime CARINA remontant la Saône, chargé de 1 450 tonnes de sel, se dirige vers Mâcon où il doit décharger sa cargaison.

Vers 18h00, le pilote fluvial qui conduit le navire, en perd le contrôle lors du franchissement du pont aval de Trévoux, au PK 30,500. La proue du navire s'échoue sur la berge en rive gauche tandis que l'arrière s'appuie sur la balise radar implantée en amont du pont.

Les investigations effectuées ont montré que son échouement en amont du pont aval de Trévoux est vraisemblablement la conséquence d'une modification de son gouvernail qui pouvait provoquer des avaries pour des angles de barre élevés. Elles ont également fait ressortir que les contrôles de ce système de gouverne effectués par les autorités maritimes à la demande de l'autorité fluviale n'avaient relevé aucun défaut de fonctionnement.

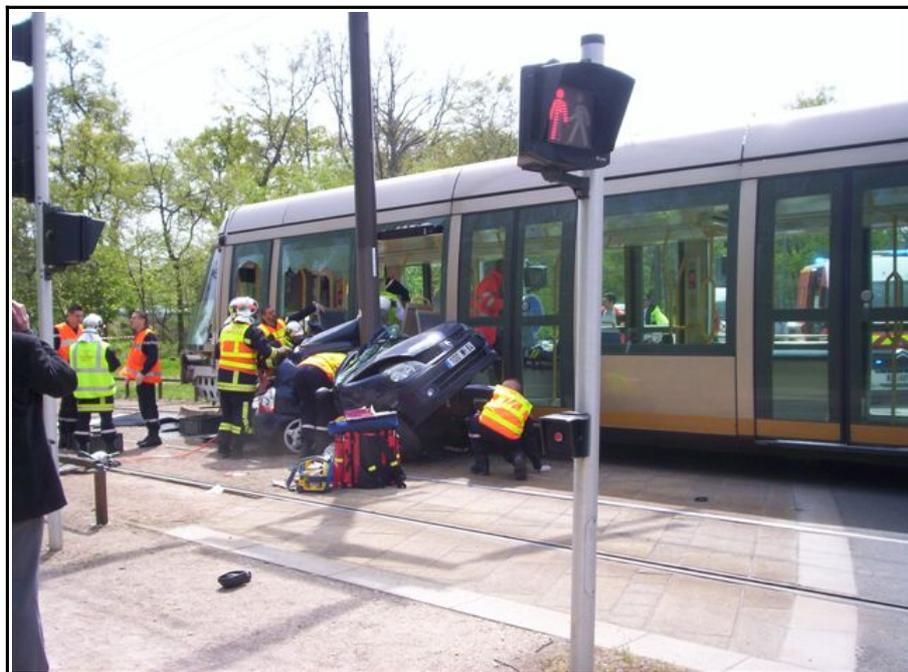
## Collision entre un rame du tramway d'Orléans et une voiture survenue le 23 avril 2010 à Olivet (45)

Le 23 avril 2010, à 12h36, une rame du tramway d'Orléans, circulant en direction du terminus « Hôpital de La Source », percute une voiture à l'intersection avec la rue de Châteauroux située sur la commune d'Olivet (45).

Lors du choc, la voiture est projetée ou poussée contre un poteau supportant la ligne aérienne de contact (LAC) et, prise en tenaille entre ce poteau et la rame, est fortement comprimée.

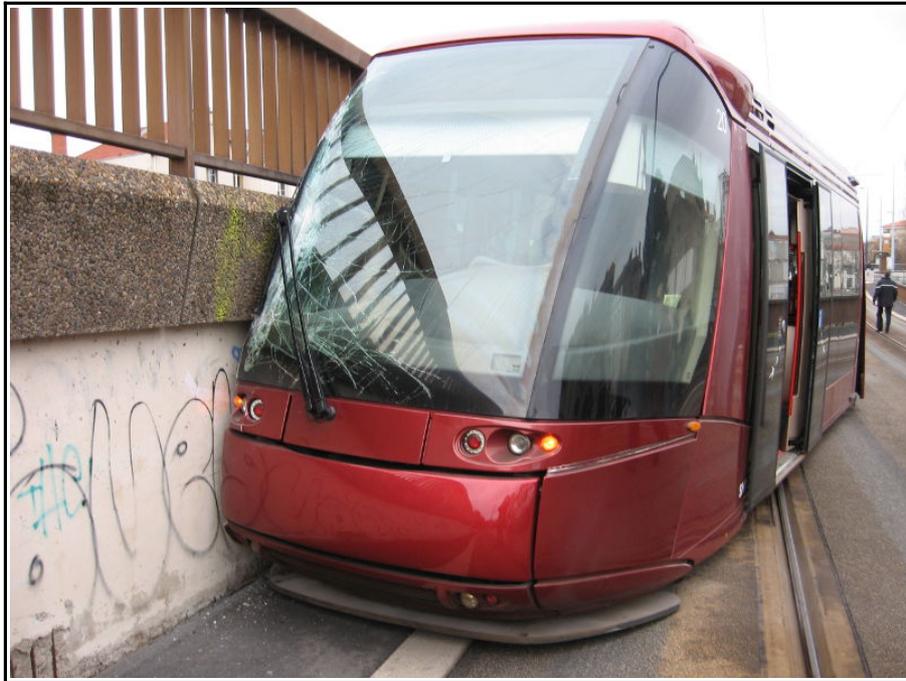
## Déguidage d'une rame du tramway sur pneumatiques de Clermont-Ferrand (63) survenu le 10 janvier 2011

Le lundi 10 janvier 2011, à 14h49, la rame CF20 de la ligne A du tramway de Clermont-Ferrand qui effectue le trajet de « Champratel » à « La Pardieu Gare » quitte sa trajectoire sur la voie 1 environ 54 mètres après la station « Les Carmes » et heurte, une dizaine de mètres plus loin, à 36 km/h le mur de soutènement de l'avenue Georges Couthon parallèle à la ligne.

Le conducteur de la rame CF20 fait évacuer les voyageurs après le passage, à 14h54, de la rame CF12 sur la voie adjacente. Les services de secours sont sur place avant 15h00. L'accident n'occasionne qu'un blessé léger, une passagère de la rame CF20. L'infrastructure est peu détériorée. En revanche, le côté avant droit de la rame est très endommagé.

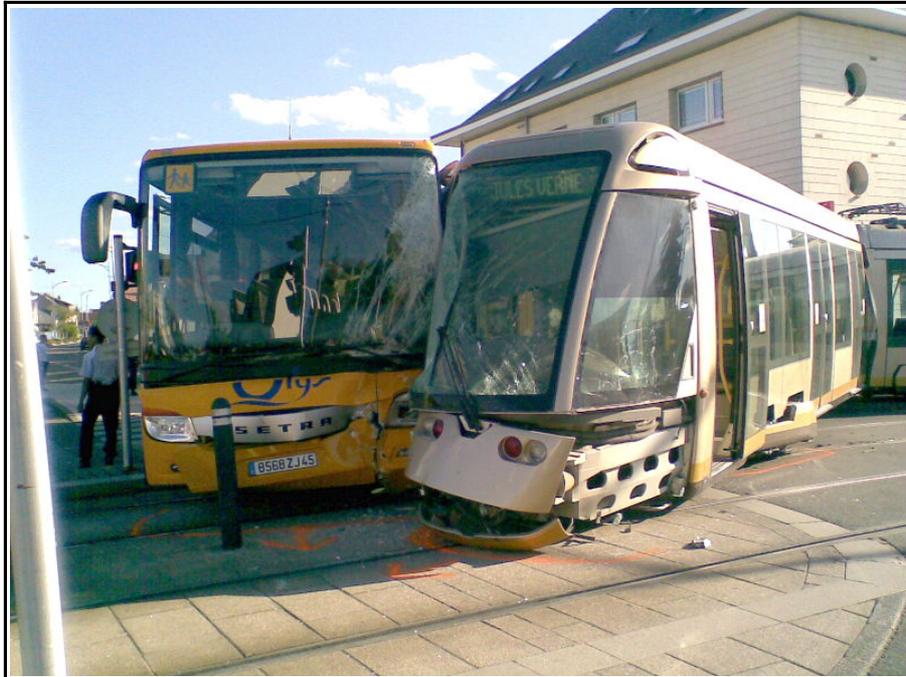
## **Collision entre une rame du tramway d'Orléans et un autocar survenue le 25 juin 2011 à Fleury-les-Aubrais (45)**

Le samedi 25 juin 2011, à 17h41, une rame du tramway d'Orléans, circulant sur la ligne A en direction du terminus « Jules-Verne », percute un autocar assurant un service du réseau de transport interurbain du département du Loiret, à l'intersection des rues René-Ferragu et Marcelin-Berthelot de la commune de Fleury-les-Aubrais (45).

Sous le choc, la rame déraile de deux de ses trois bogies et empiète sur la voie adjacente et sur le trottoir contigu. L'autocar est poussé sur environ cinq mètres.

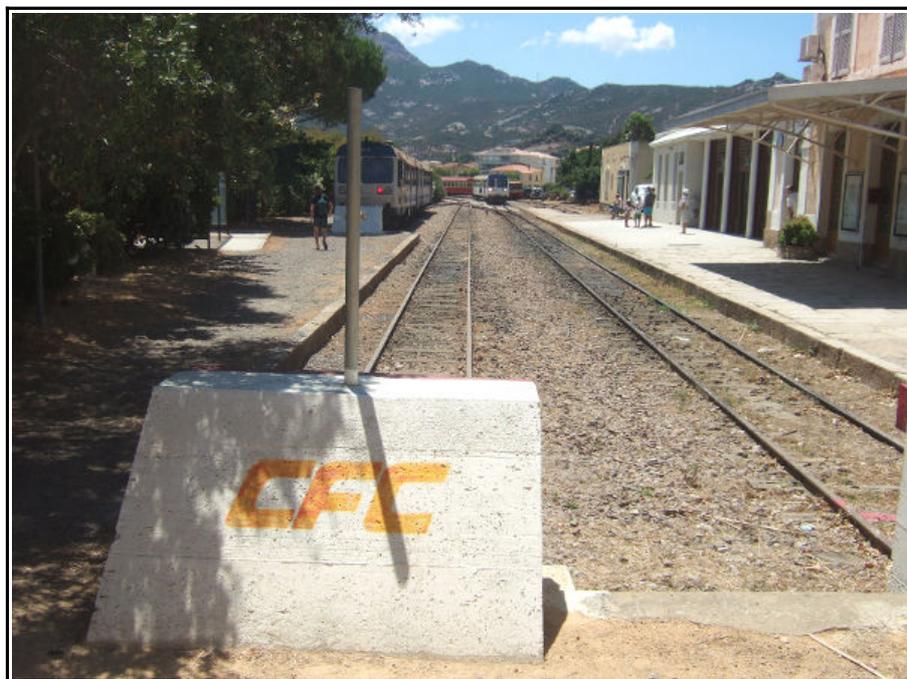
## Choc contre un heurtoir survenu le 12 juillet 2011 en gare Calvi (2B)

Le 12 juillet 2011, à 17h55, le train n° 317 composé d'un autorail et d'une remorque, qui provient de l'île-Rousse, percute à la vitesse de 5 km/h, à son arrivée en gare de Calvi, le heurtoir situé à l'extrémité de la voie 3/C.

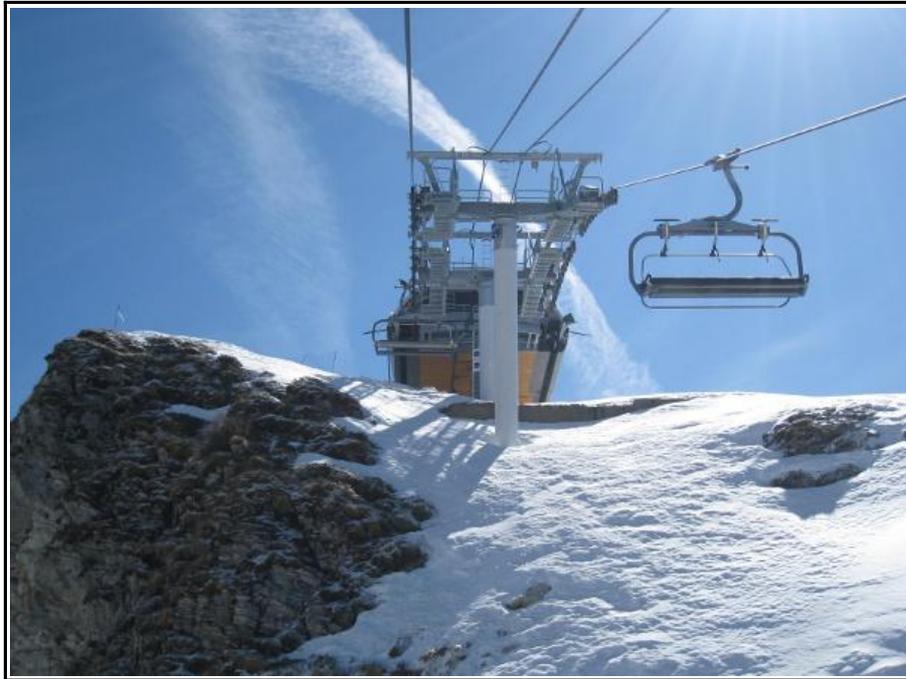
**Accident de personne  
survenu sur le télésiège « l'écho alpin »  
à Châtel (74)  
le 23 février 2011**

Le 23 février 2011, sur le télésiège « l'écho alpin » du domaine skiable de Châtel (74), un adolescent de nationalité anglaise, n'ayant pas pu descendre à la station d'arrivée, se trouve suspendu au-dessus du vide, accroché, par une sangle de son sac à dos, à son siège qui entame son retour vers la station de départ. Il perd connaissance avant que les secours ne le ramènent au sol et décède 22 jours plus tard.
