Objet : Réponse à la recommandation R1 du Rapport d'enquête technique sur le déraillement du train à crémaillère desservant le sommet du Puy-de-Dôme survenu le 28 octobre 2012 à Orcines

Rapport d'essai de la SAA

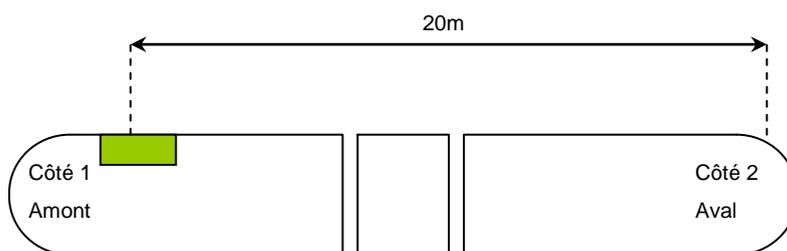
La SAA utilise un récepteur déjà présent sous le véhicule. Celui-ci réagit au champ magnétique des balises destinées à la surveillance de la rampe maximale 120/150 ‰.

Le récepteur est situé sous la cabine amont, à droite en direction de la gare du sommet. Cet emplacement asymétrique implique que la SAA doit tenir compte d'un décalage du récepteur par rapport à la cabine aval.

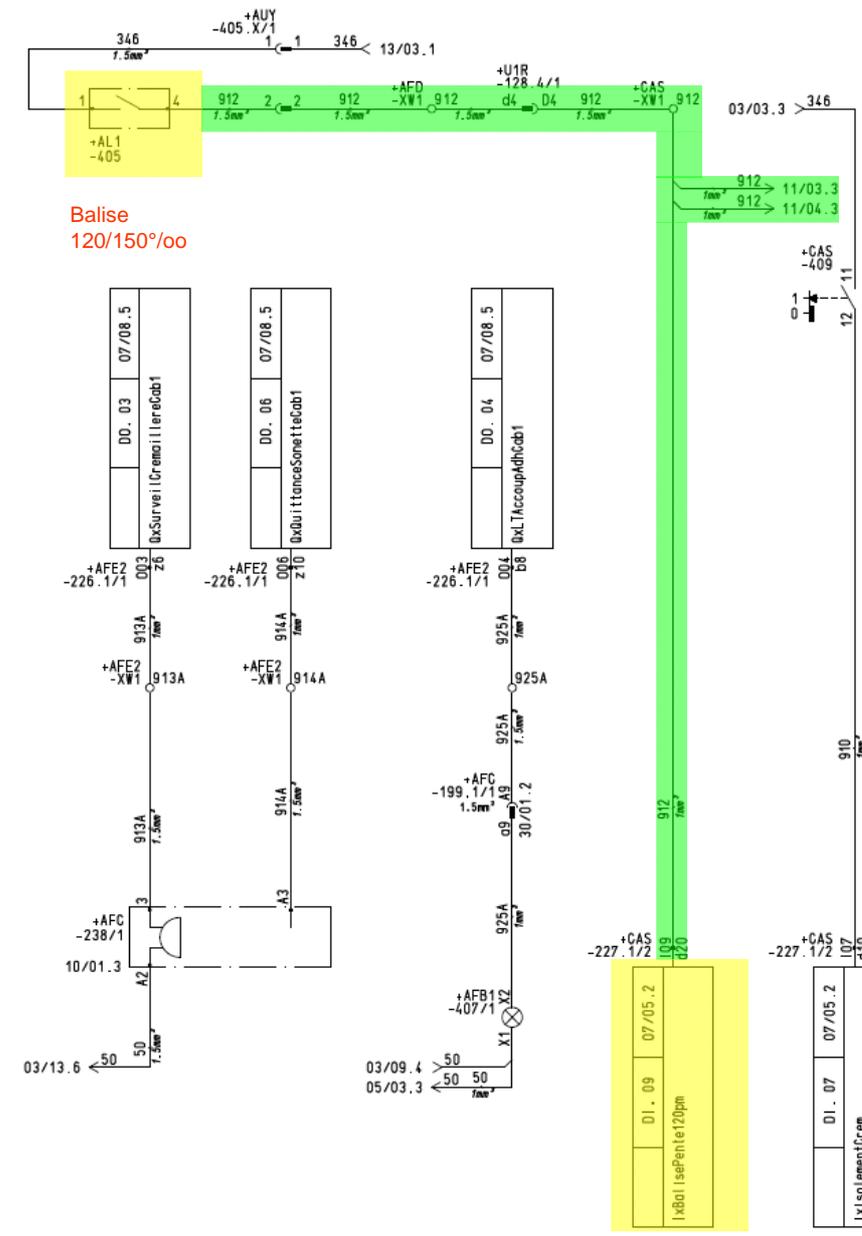
La SAA se base sur le signal de la balise fournit à l'électronique de commande.

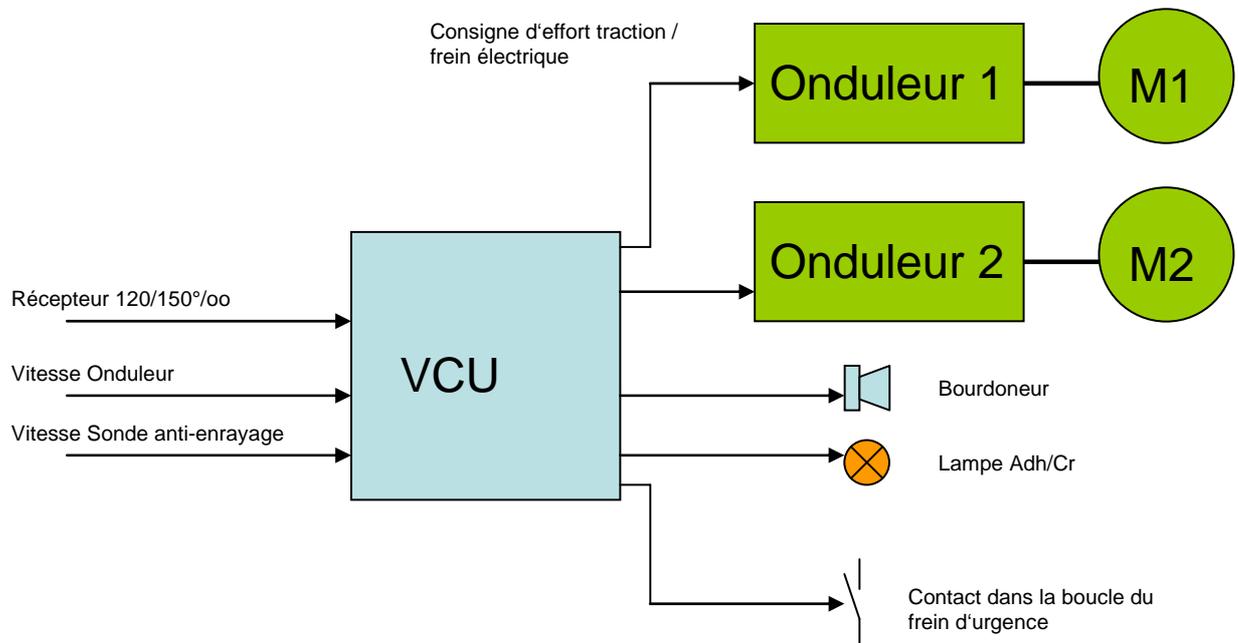
La SAA étant implantée dans l'automate de bord, c'est au travers de l'interface existante que la SAA agit sur la vitesse.

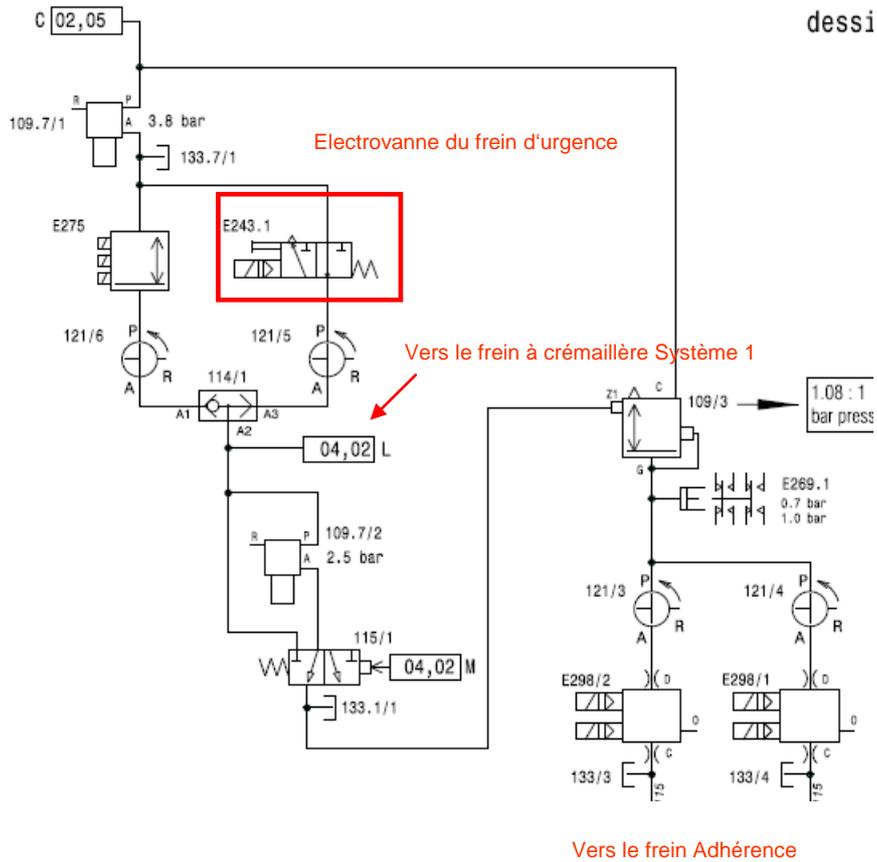
L'action sur le frein a lieu au travers de la boucle du frein d'urgence. Dans cette boucle, le courant traverse les contacts des différents éléments pouvant mener à un freinage d'urgence. Si cette boucle est interrompue, l'électrovanne 243.1 est désexcitée et provoque un freinage d'urgence.

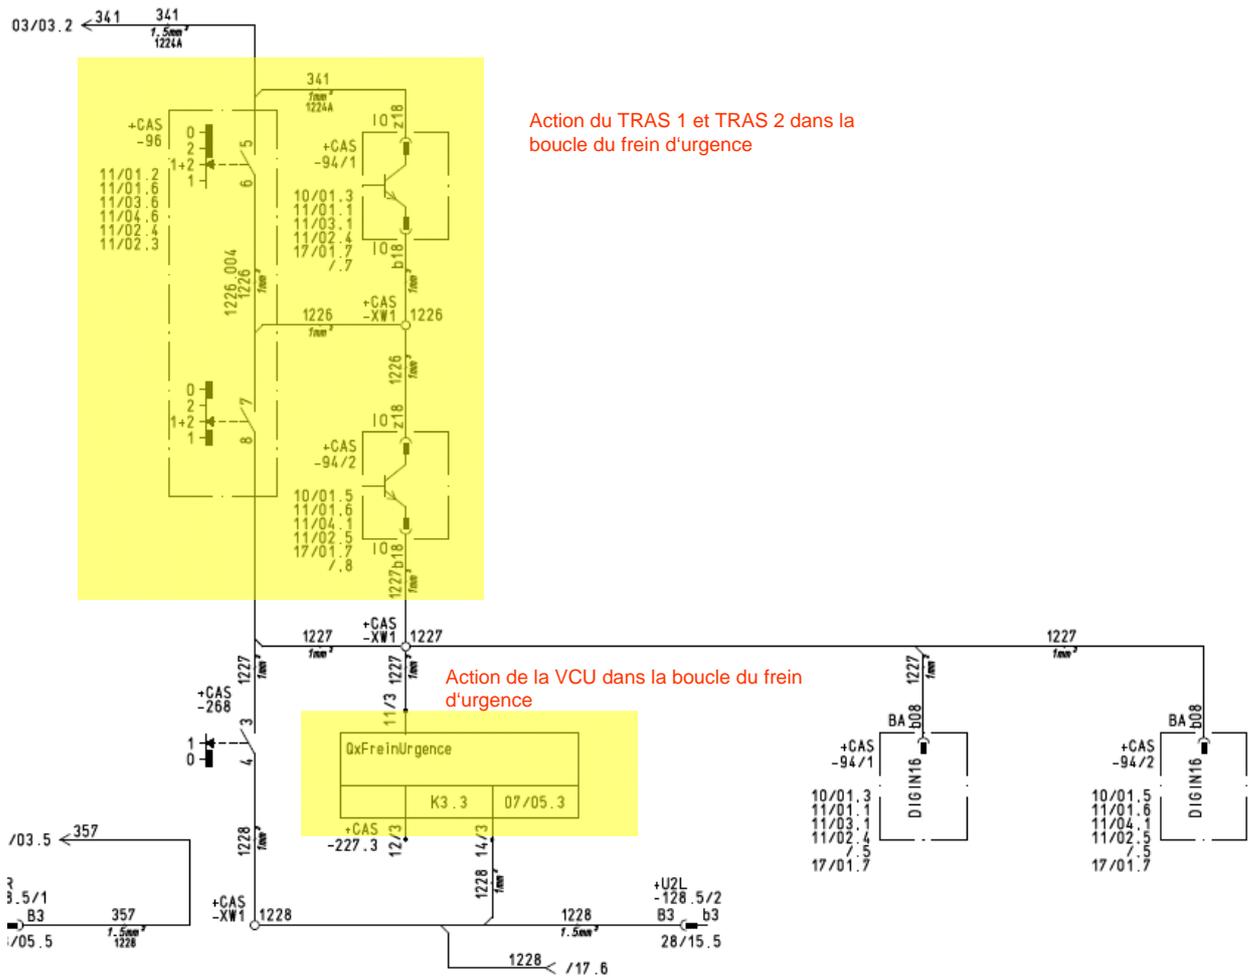
Tant les deux systèmes TRAS que la VCU possèdent un contact dans la boucle du frein d'urgence.

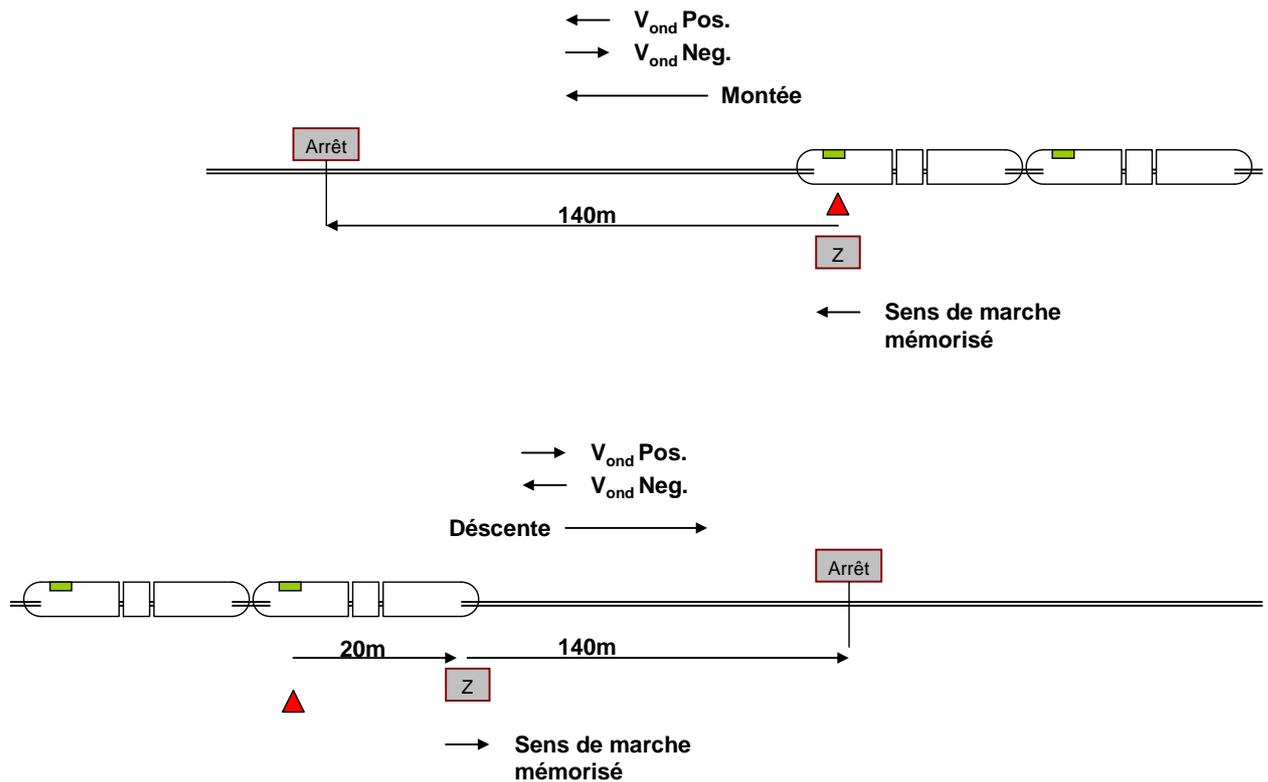
Des que la SAA est activée, soit à partir de la seconde balise d'un groupe de balises, la distance est mesurée par intégration de la vitesse :

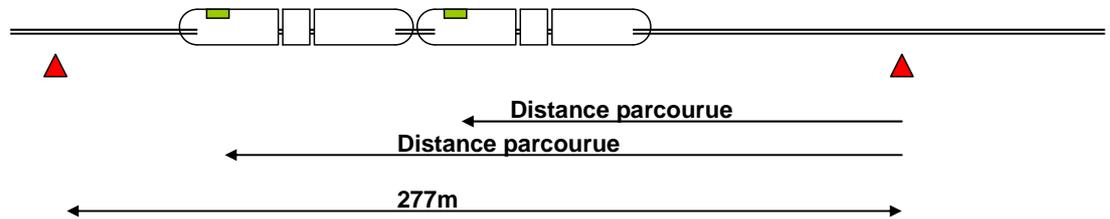
← Sense de marche à l'activation de la SAA

Si le sens de marche est inversé, la distance parcourue décroît de par le signe qui est appliqué à la vitesse. La distance fictive croît et correspond donc bien à la distance que le convoi aurait parcouru si il avait abordé la zone SAA par la balise opposée.

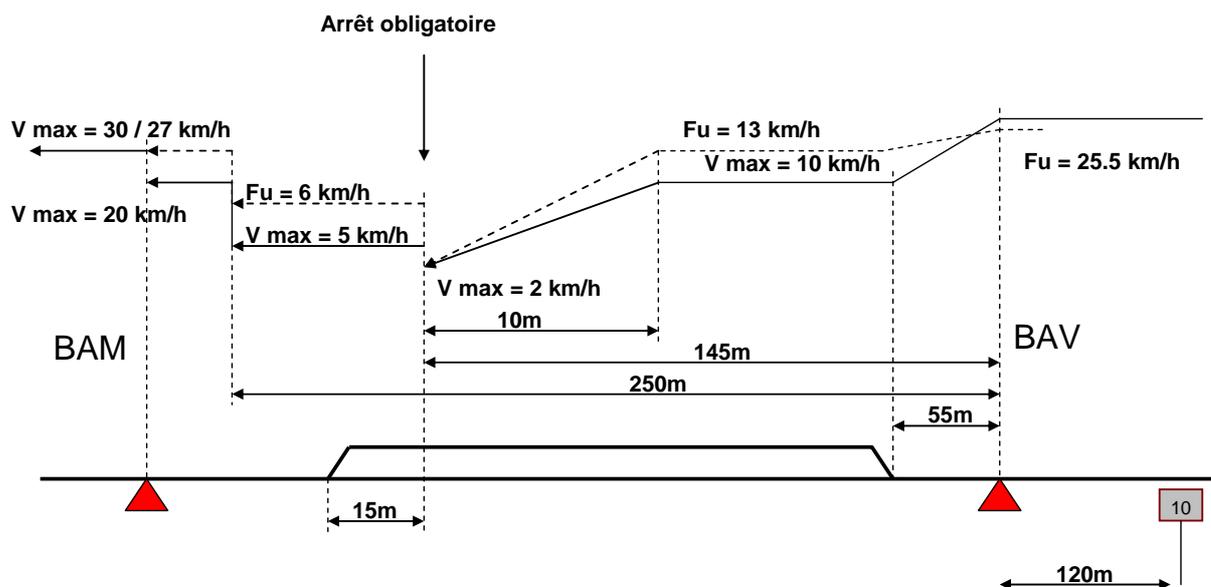
Les limitations de vitesse définies pour la SAA sont appliquées en fonction de la distance parcourue dans la zone SAA. Le graphique suivant illustre ces limitations :

Les limitations de vitesse sont valables dans les deux sens de marche. Seule la distance parcourue définit la vitesse maximale et le seuil menant au fu.

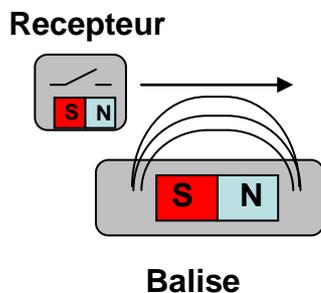
Les balises Siemens sont conçues pour des applications de sécurité ferroviaire. La balise implantée au niveau de la voie est constituée d'un aimant permanent dont le champ magnétique est parallèle à la voie.

Lorsque le récepteur fixé au véhicule passe au travers du champ magnétique de la balise, le récepteur se place dans le sens du champ magnétique et reste dans cette dernière position.

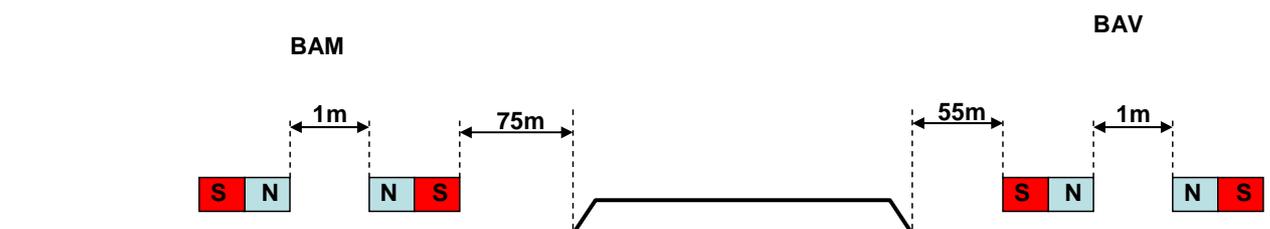
Les balises sont implantées à droite de la voie vue vers la gare du sommet (GDS)

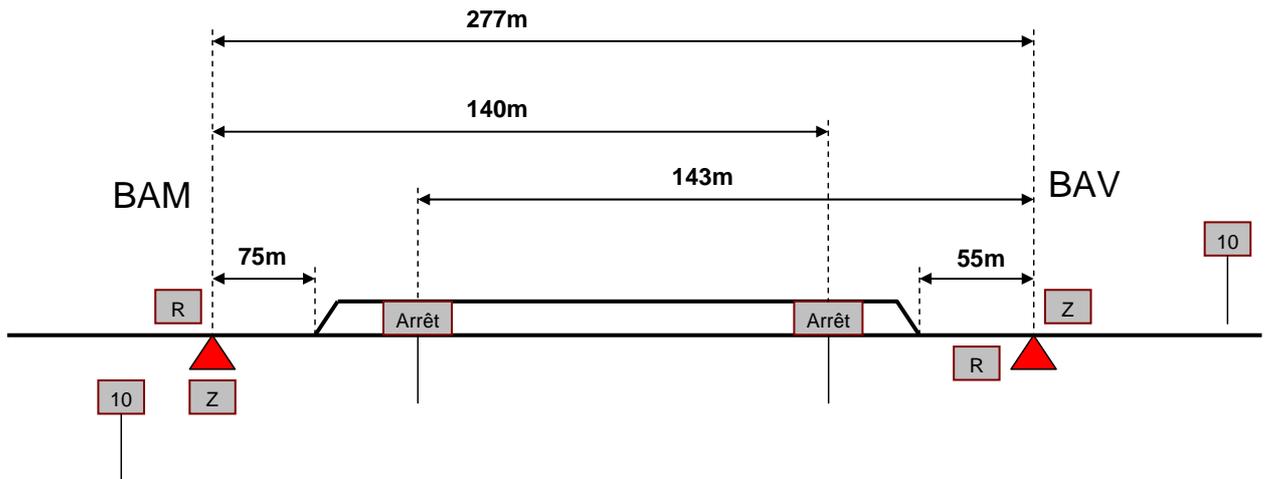
L'installation de croisement se compose dans chaque sens de marche de:

- un panneau 10 km/h
- un panneau d'exécution 10 km/h « Z »
- un groupe de balises
- un aiguillage abordé par la pointe
- un panneau arrêt obligatoire
- un aiguillage abordé par le talon
- un panneau de fin de ralentissement « R »
- un groupe de balises

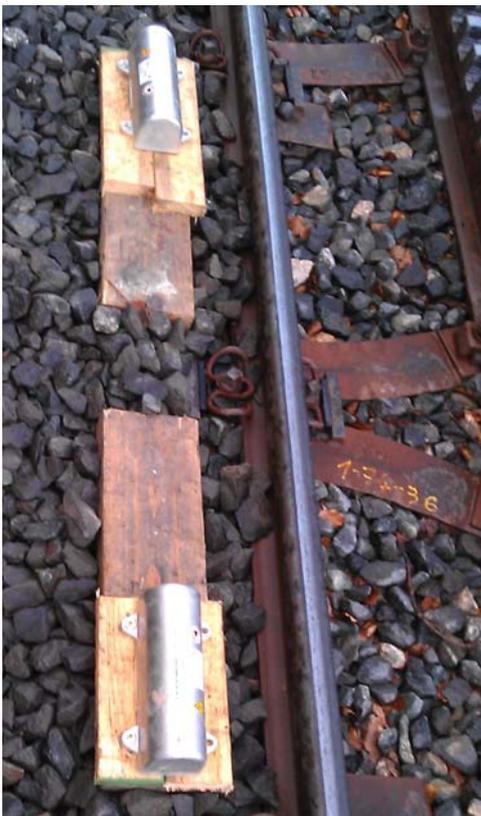
Pour les besoins des essais, les balises sont fixées provisoirement sur du bois. Cette fixation permet une adaptation relativement simple de la position en fonction des résultats obtenus.

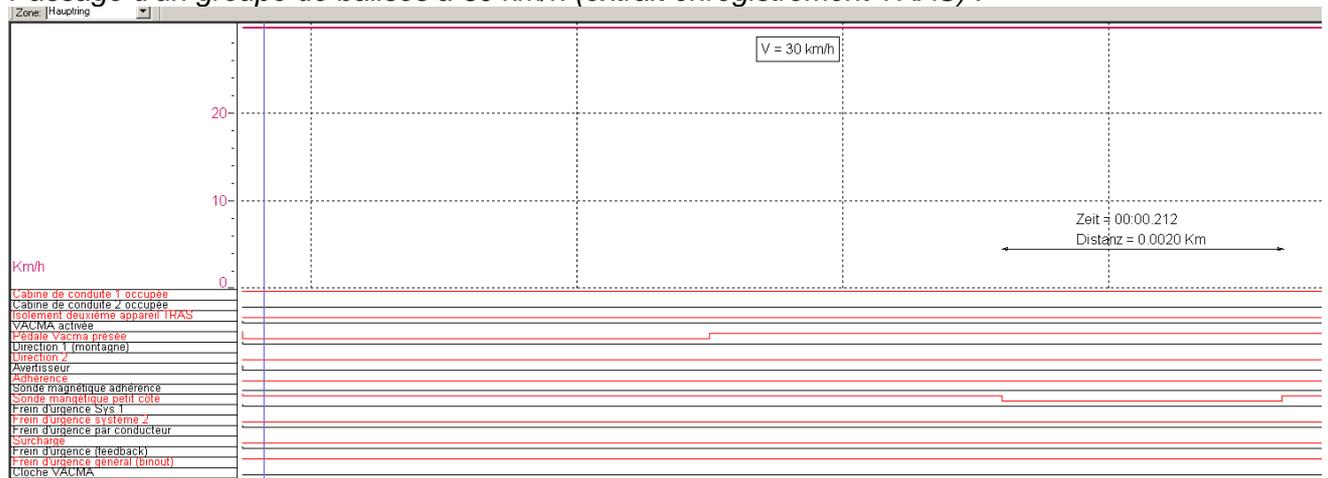
Passage d'un groupe de balises à 30 km/h (extrait enregistrement TRAS) :

Les balises furent systématiquement détectées dans les deux sens de marche. Pour la SAA, seul un groupe de balises distantes de moins de 2m est pris en compte. Cette distance maximale est paramétrée. En diminuant ce paramètre à 0,5m, le groupe de balises n'a plus été détecté pour la SAA.

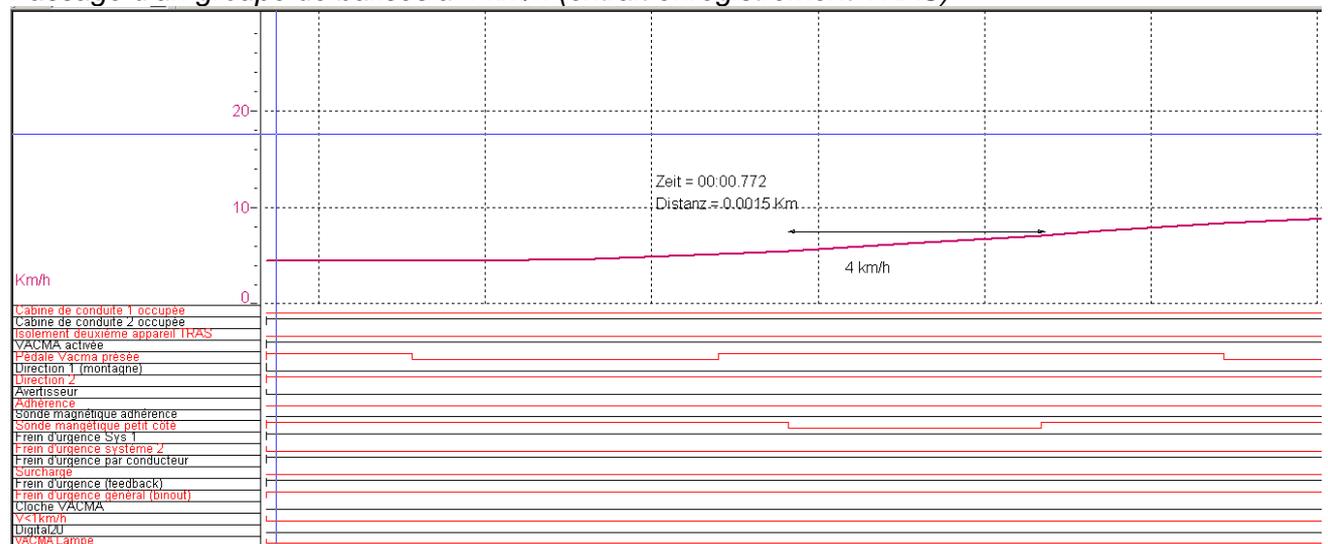
Passage d'un groupe de balises à 4 km/h (extrait enregistrement TRAS)

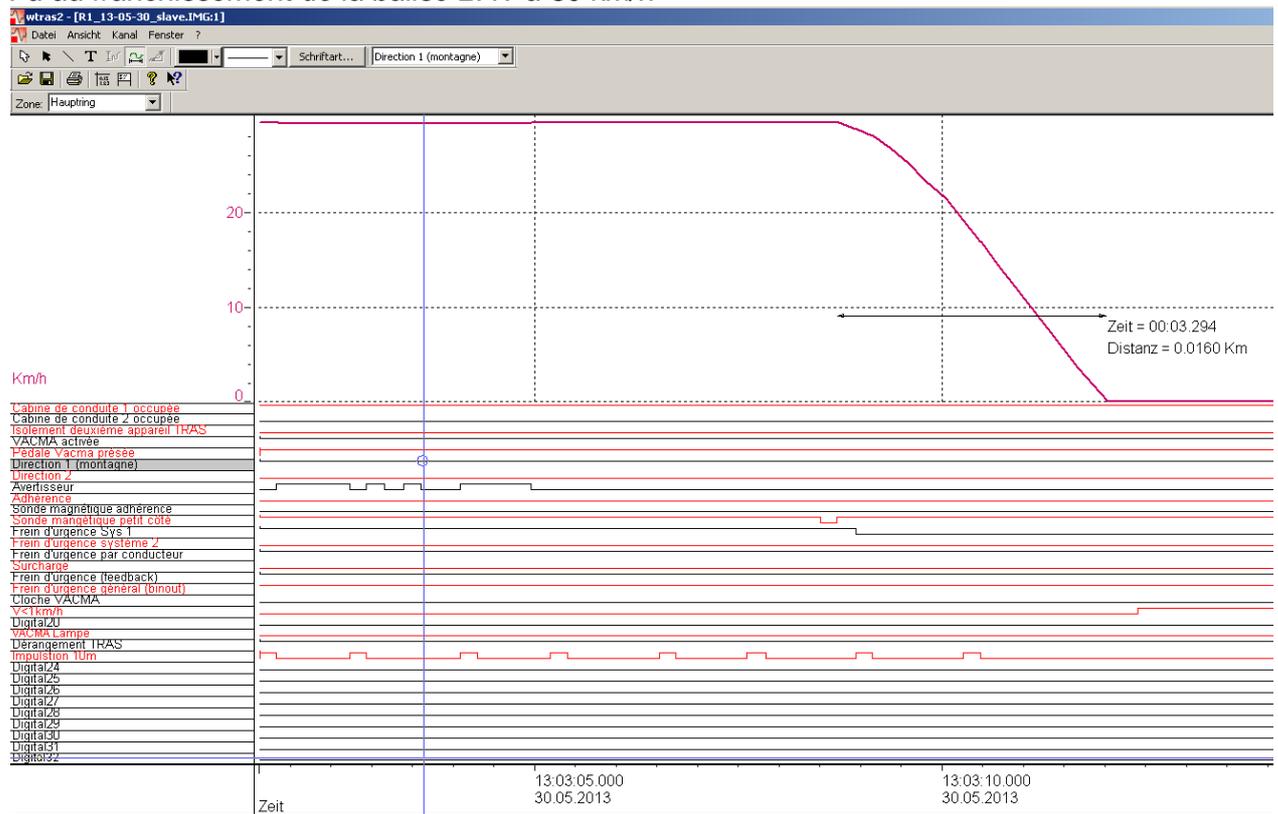
Fu au franchissement de la balise BAV à 30 km/h

Avec un fu déclenché à 30 km/h au niveau de la balise BAV, la distance nécessaire à l'arrêt est de 16m. Avec une balise placée 55m en aval du croisement, le convoi sera donc à l'arrêt avant la pointe de l'aiguillage.

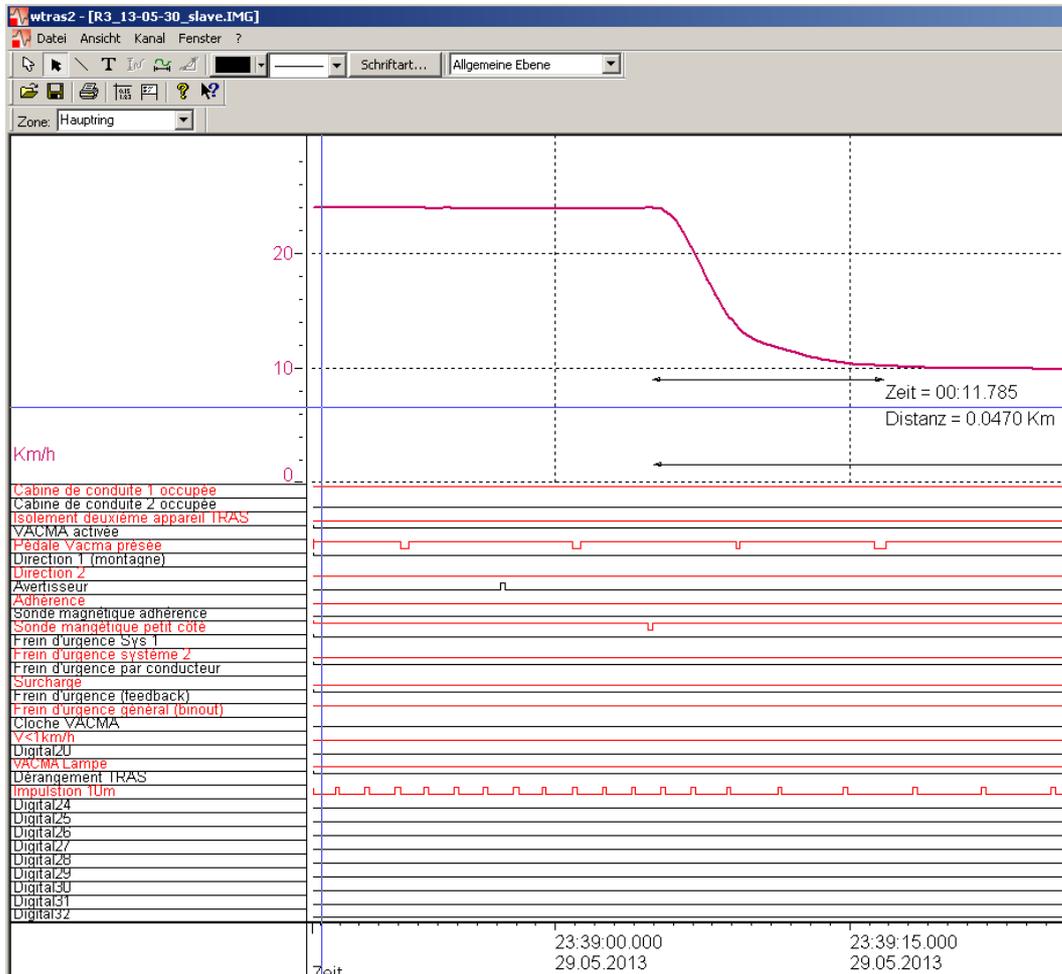
Réduction à 10 km/h au franchissement de la balise BAV

Sur une distance de 47m, le convoi passe à la vitesse maximale de 10 km/h. La balise étant placée à 55m de la pointe de l'aiguillage, le ralentissement a donc lieu avant l'entrée dans le croisement.

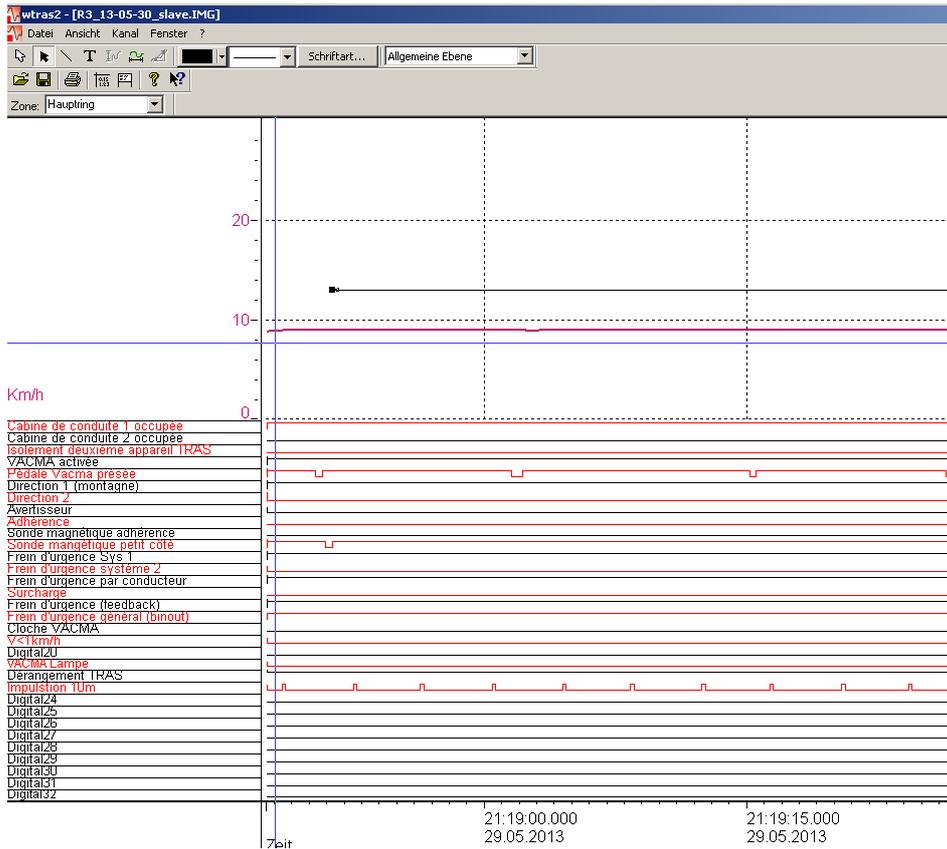
Passage de la balise BAV à 10 km/h

La vitesse maximale est limitée à 10 km/h, il n'est plus possible d'accélérer.

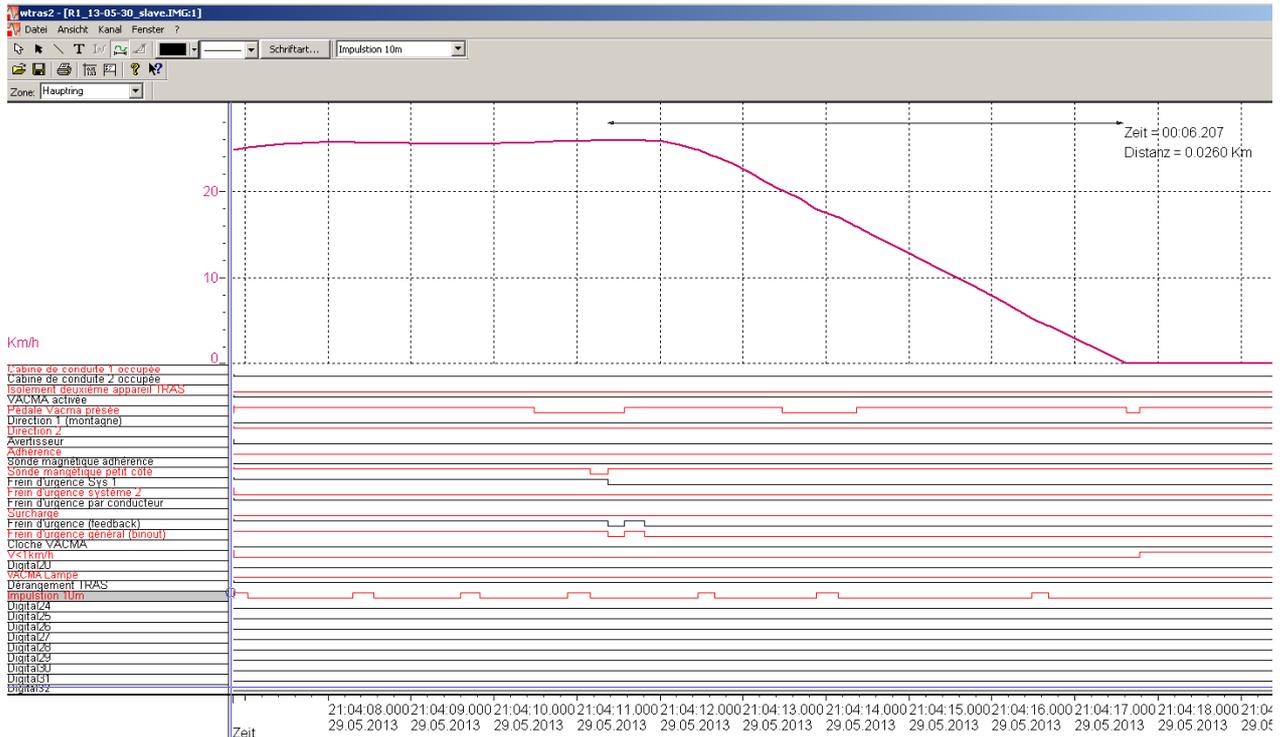
Fu au franchissement de la balise BAM à 27 km/h

La distance nécessaire à l'arrêt est de 26m. La balise est placée à 75m du croisement. De cette distance, il faut déduire la longueur d'une rame, étant donné que la sonde magnétique est placée sous la cabine amont. Au moment du passage sur la balise ils restent donc 55m entre l'avant de la rame et la pointe de l'aiguillage.

Le fu par survitesse garantit l'arrêt avant l'aiguillage.

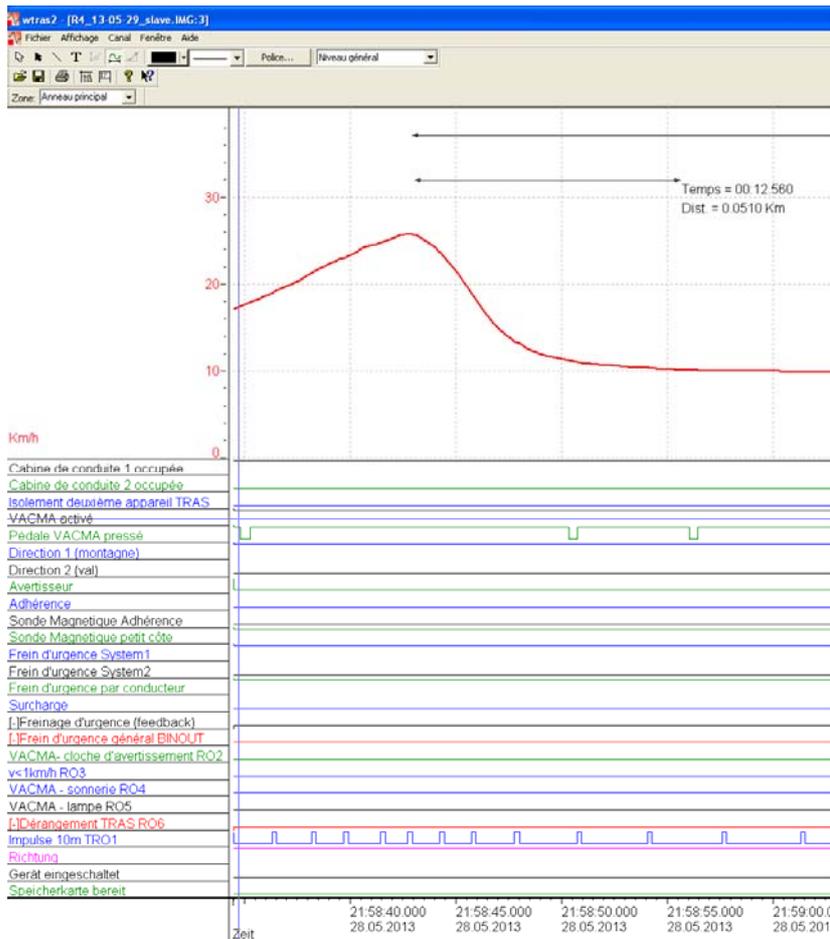
Réduction à 10 km/h au franchissement de la balise BAM

Il faut au régulateur de vitesse 51m pour stabiliser la vitesse à 10 km/h. L'aiguillage sera donc franchit à cette vitesse maximale.

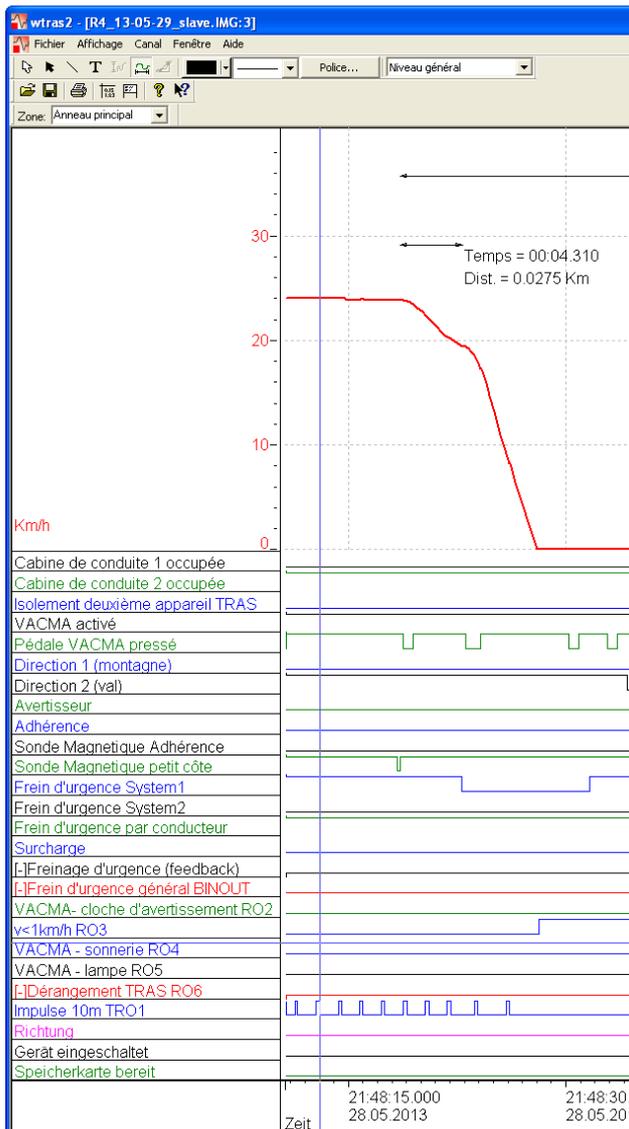
Fu suite à une décélération insuffisante

Le fu garantit que l'aiguillage n'est pas abordé par la pointe à plus de 10 km/h.

Depuis le groupe de balises à l'entrée de la zone de croisement et jusqu'à l'aiguillage, la surveillance de survitesse passe linéairement de 24,5 à 13 km/h en 55m. Si la décélération à l'entrée dans le croisement n'est pas suffisante, un fu est déclenché.

Ce fu est testé à la décente en annulant l'effort du frein électrique.

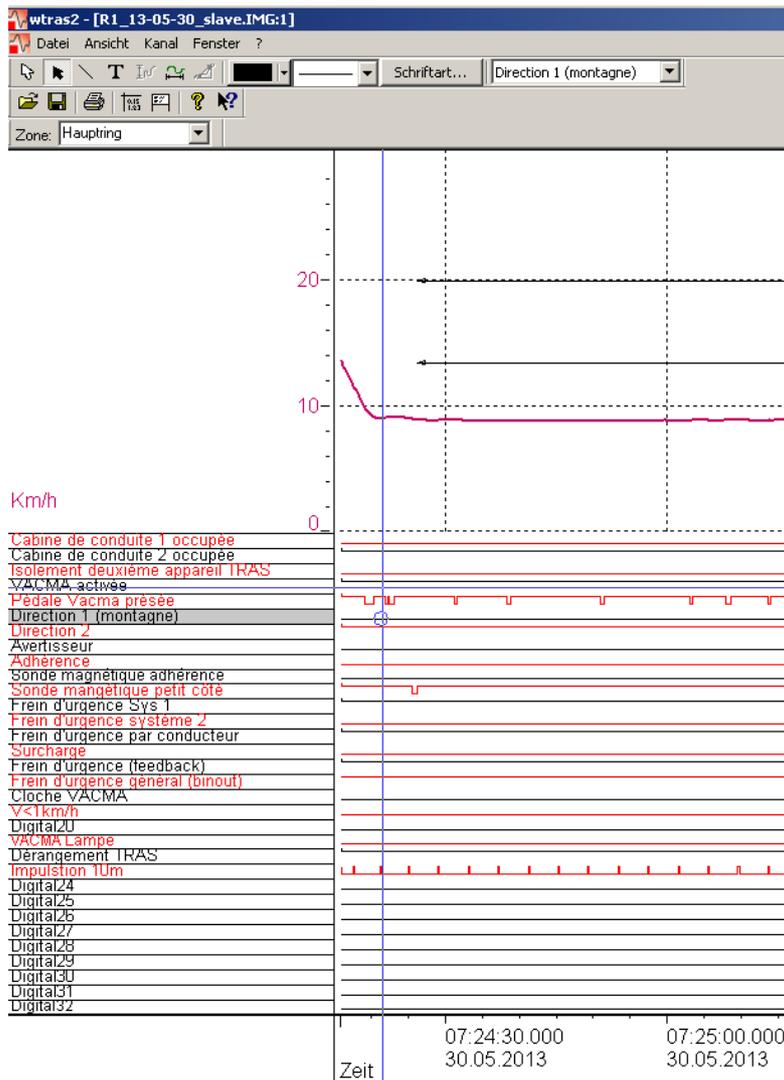
Passage de la balise BAM à 10 km/h

Après le franchissement de la balise BAM, la vitesse est limitée à 10 km/h, le mécanicien ne peut plus accélérer.

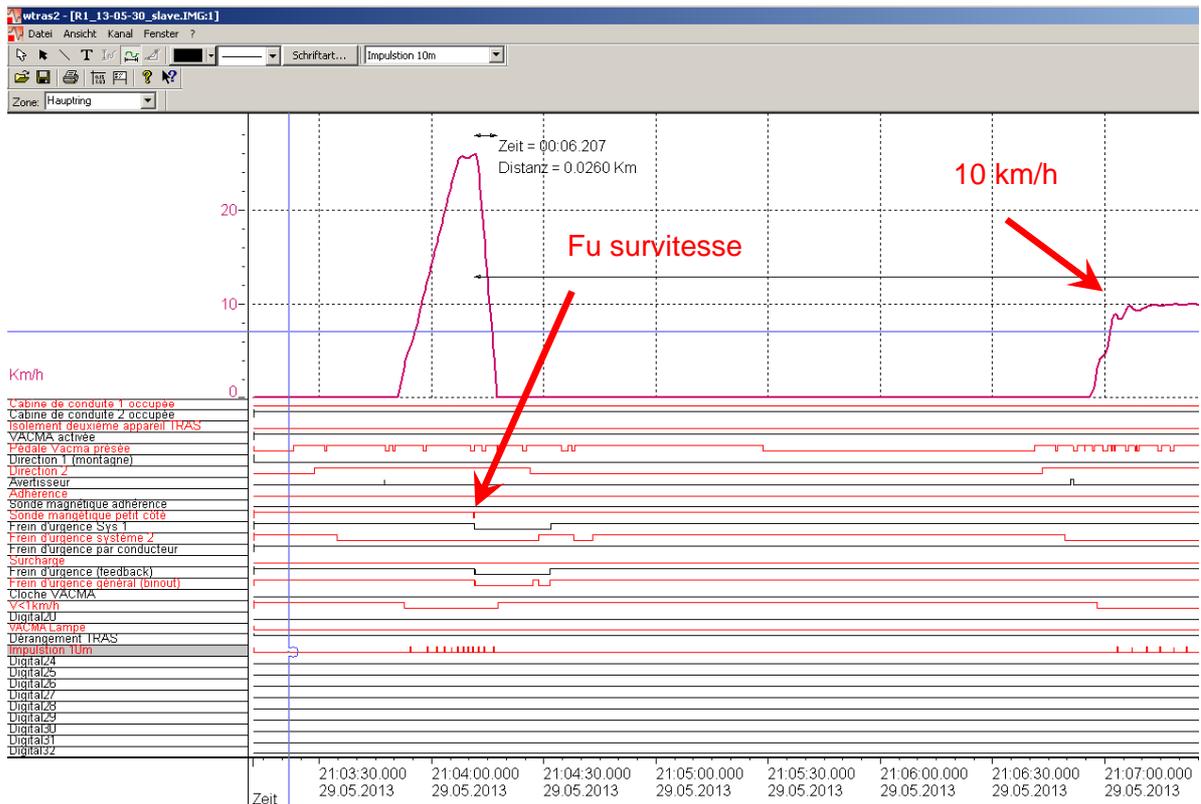
Un fu doit dans tout les cas être quittancé par un serrage maximum du frein système 1. La vitesse maximale est ensuite limitée en fonction de la distance parcourue dans la zone de croisement.

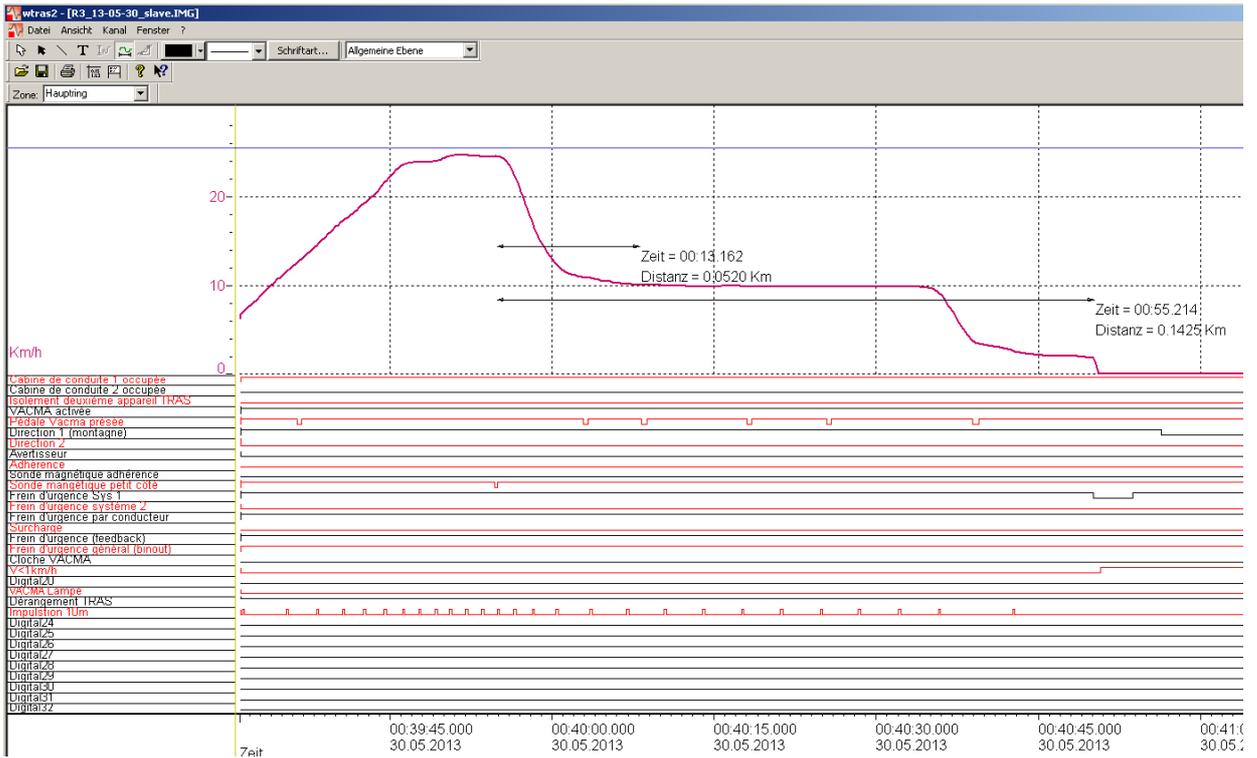
Arrivée dans la zone de croisement avec vitesse gérée par la SAA

La vitesse maximale est d'abord abaissée à 10 km/h. Cette vitesse est atteinte 52m après le passage du groupe de balises. A l'approche du panneau « arrêt obligatoire » la vitesse est abaissée à environ 2 km/h. Finalement, un fu est déclenché à 145m.

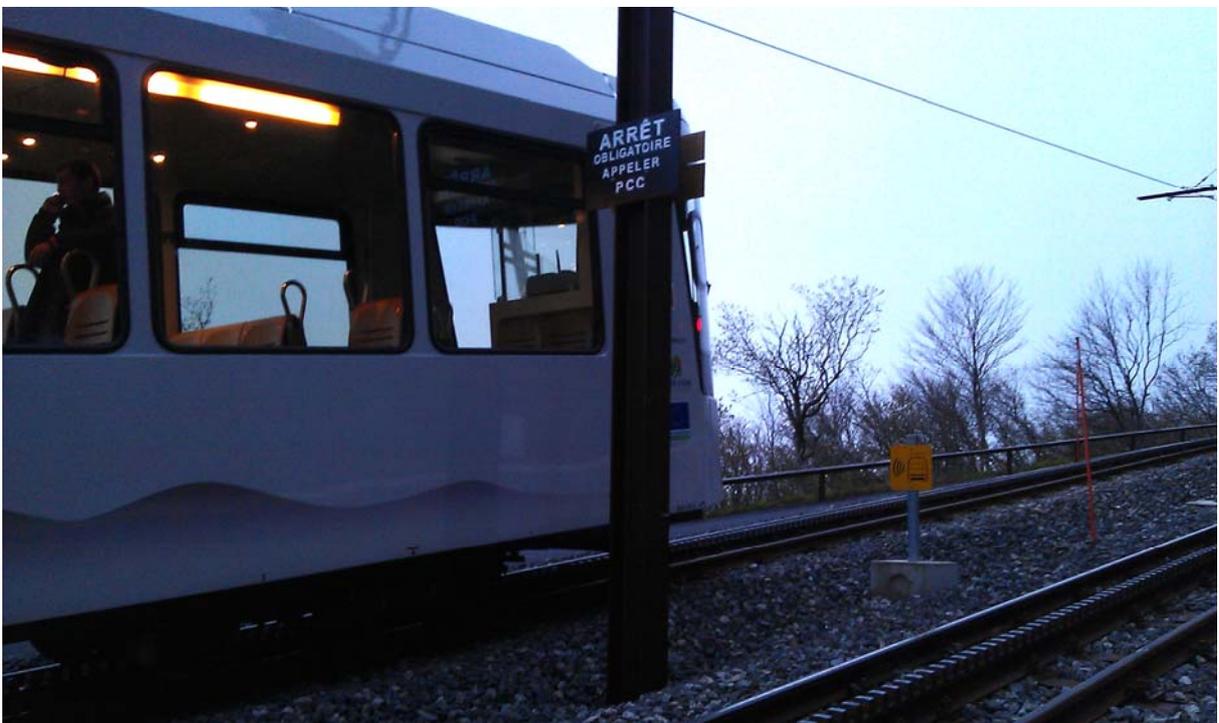
Point d'arrêt après fu à la montée

L'implantation des panneaux par rapport aux balises n'est pas exactement symétrique. Les distances programmées dans la SAA sont ajustée pour garantir l'arrêt avant le panneau aval, ou les conséquences d'un talonnage sont plus importantes.

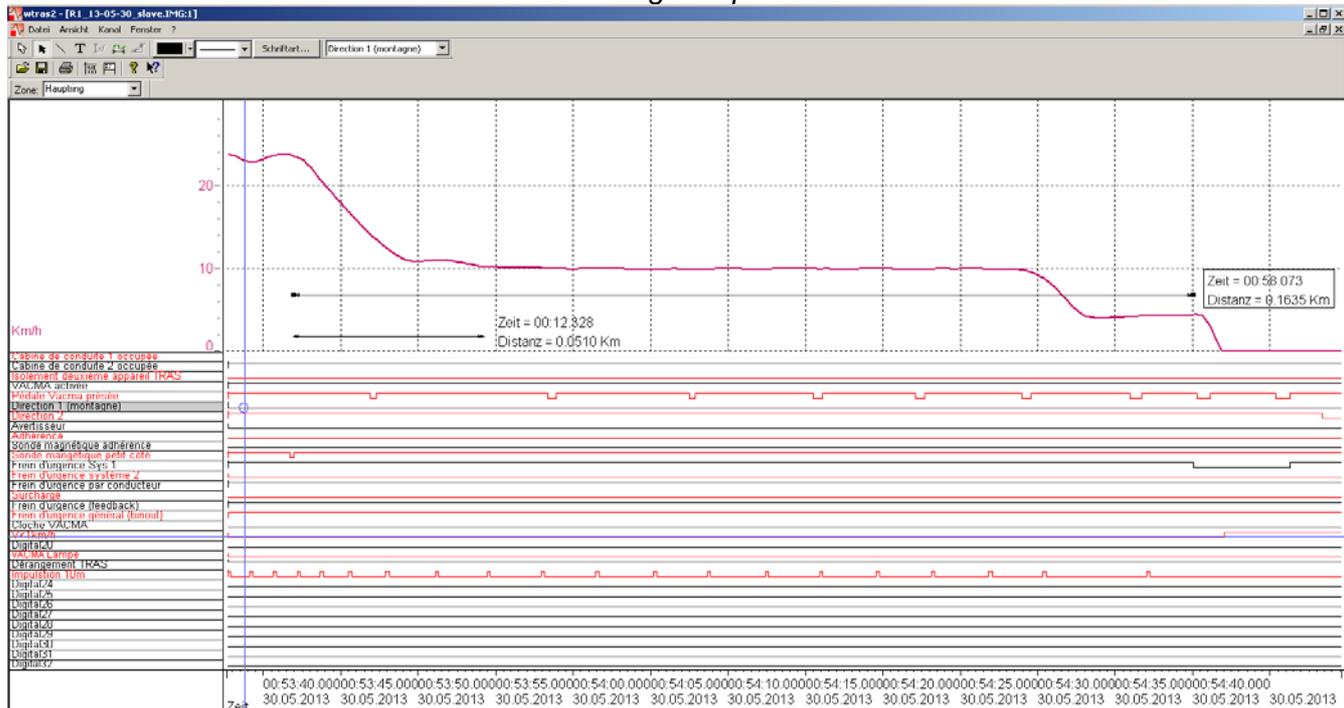
Arrivée dans la zone de croisement avec vitesse gérée par la SAA

La vitesse maximale est d'abord abaissée à 10 km/h. Cette vitesse est atteinte 51m après le passage du groupe de balises. A l'approche du panneau « arrêt obligatoire » la vitesse est abaissée à environ 4 km/h. Finalement, un fu est déclenché à 165m, ce qui correspond à 145m depuis la cabine aval du véhicule.

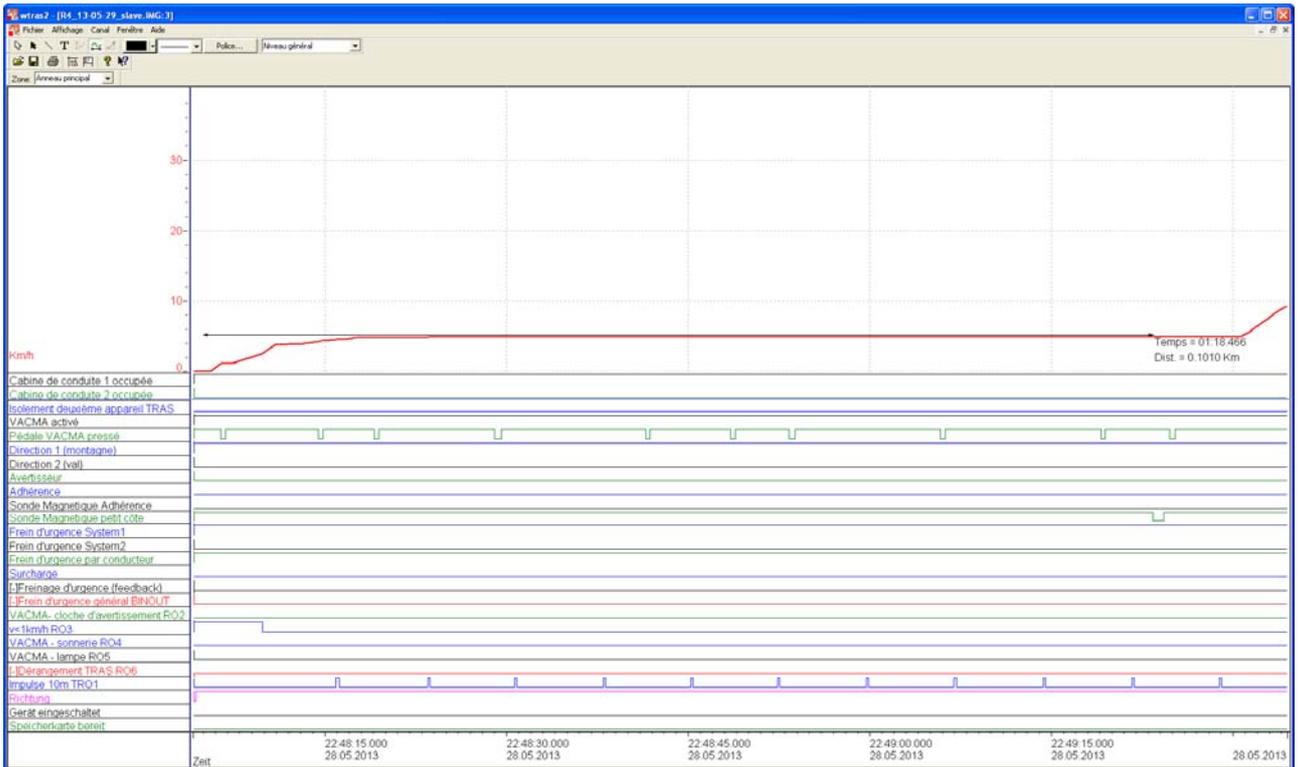
Limitation de la vitesse à 5 km/h, pas de réaction jusqu'à la balise

Lorsque l'aiguillage est dégagé ou lorsque la zone de croisement se termine, la vitesse maximale est à nouveau augmentée. Il n'y a pas d'accélération automatique, le mécanicien doit accélérer lui-même son convoit.

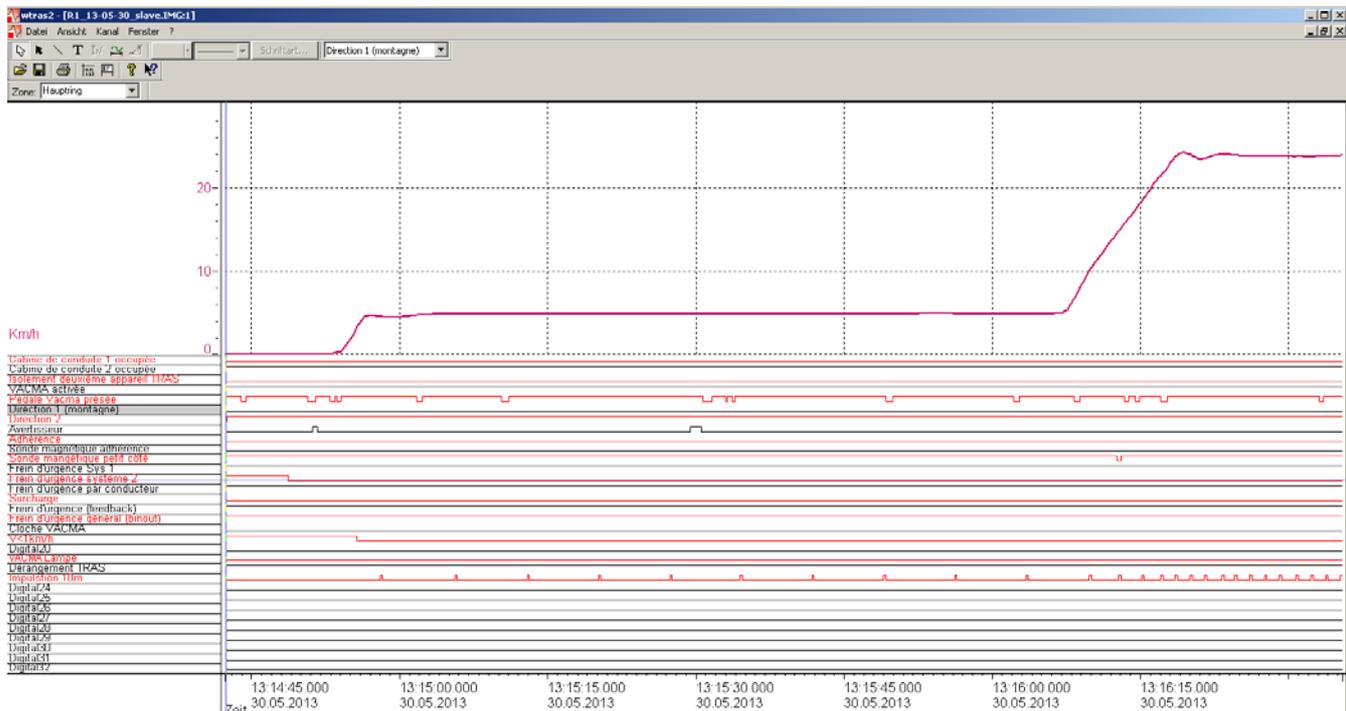
Accélération avant la balise de sortie

Dès que l'aiguillage est dégagé, le bourdonneur retentit et le mécanicien peut à nouveau accélérer.
