Objet : Réponse à la recommandation R1 du Rapport d'enquête technique sur le déraillement du train à crémaillère desservant le sommet du Puy-de-Dôme survenu le 28 octobre 2012 à Orcines

Rapport d'essai de la SAA

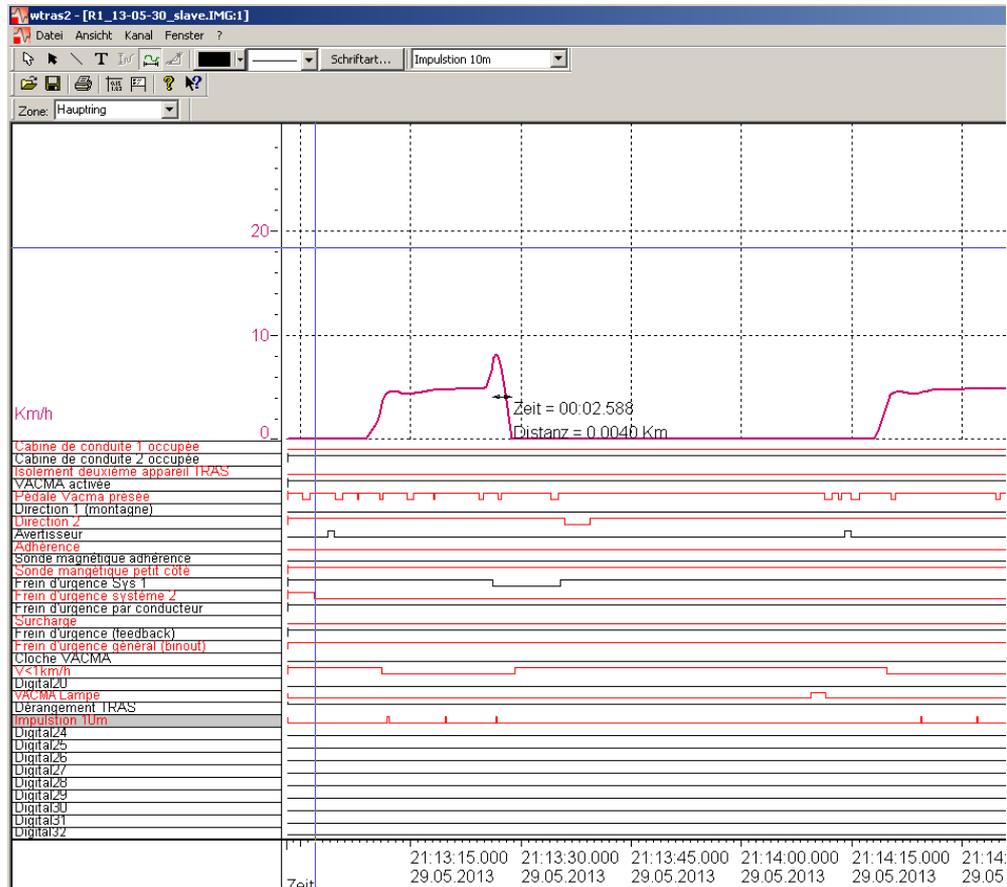
Fu à 6 km/h

A 6 km/h, la distance nécessaire pour l'arrêt est de 4m. Après le fu, la vitesse est toujours limitée à 5 km/h.

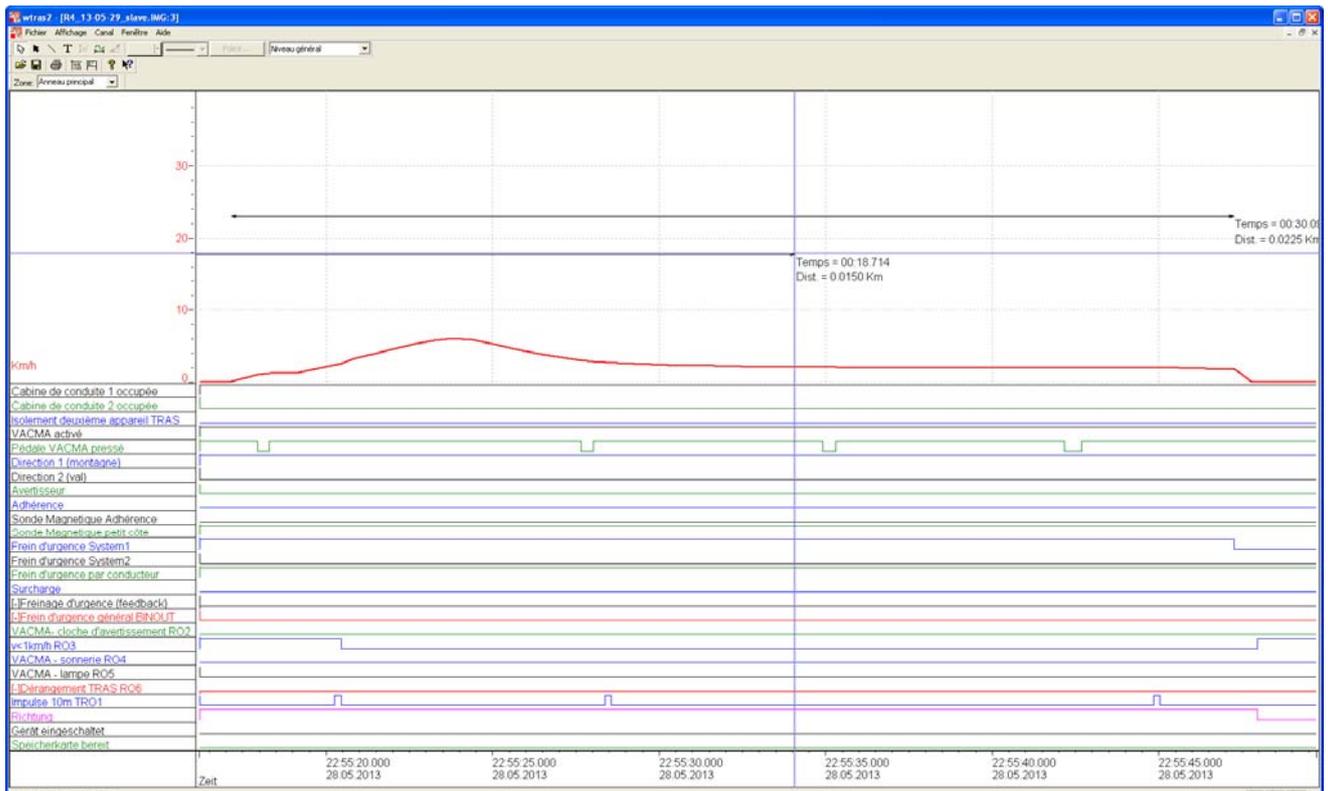
Rebroussement en US

Dans le cas présent, la rame est entrée dans la zone de croisement par le groupe de balise amont et s'est immobilisée avant le panneau aval. Le mécanicien a ensuite changé de poste de conduite. Il a redémarré en direction du panneau arrêt obligatoire amont. La vitesse maximale au démarrage était de 10 km/h. Elle est ensuite ramenée à 2 km/h avec un fu au niveau du panneau d'arrêt amont.

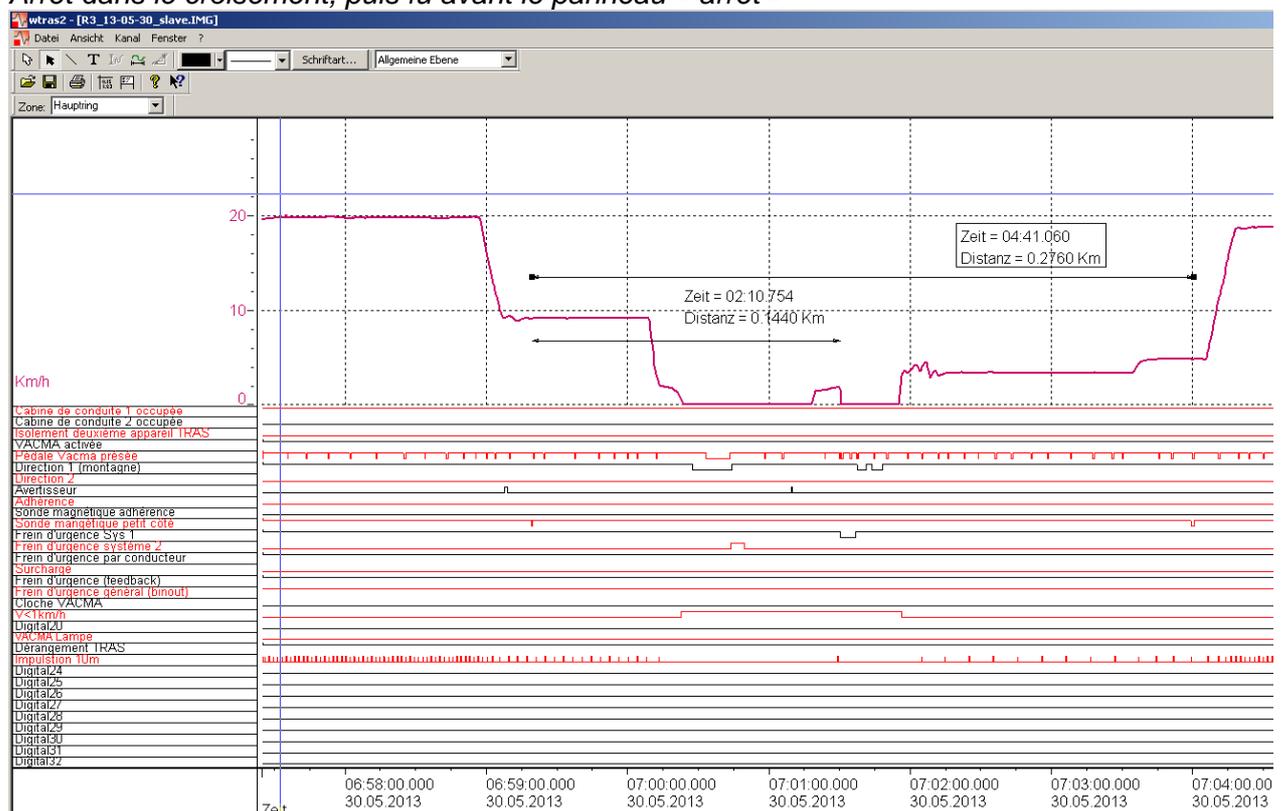
Arrêt dans le croisement, puis fu avant le panneau « arrêt »

L'arrêt avant le panneau « arrêt » est impératif. Il n'est pris en compte que si le mécanicien s'arrête dans une distance comprise entre 120 et 145m depuis l'entrée dans la zone de croisement.

S'il s'arrête dans le croisement mais pas immédiatement devant le panneau, cet arrêt n'est pas pris en compte. Un ralentissement suivi d'un fu sera appliqué au niveau du panneau « arrêt »

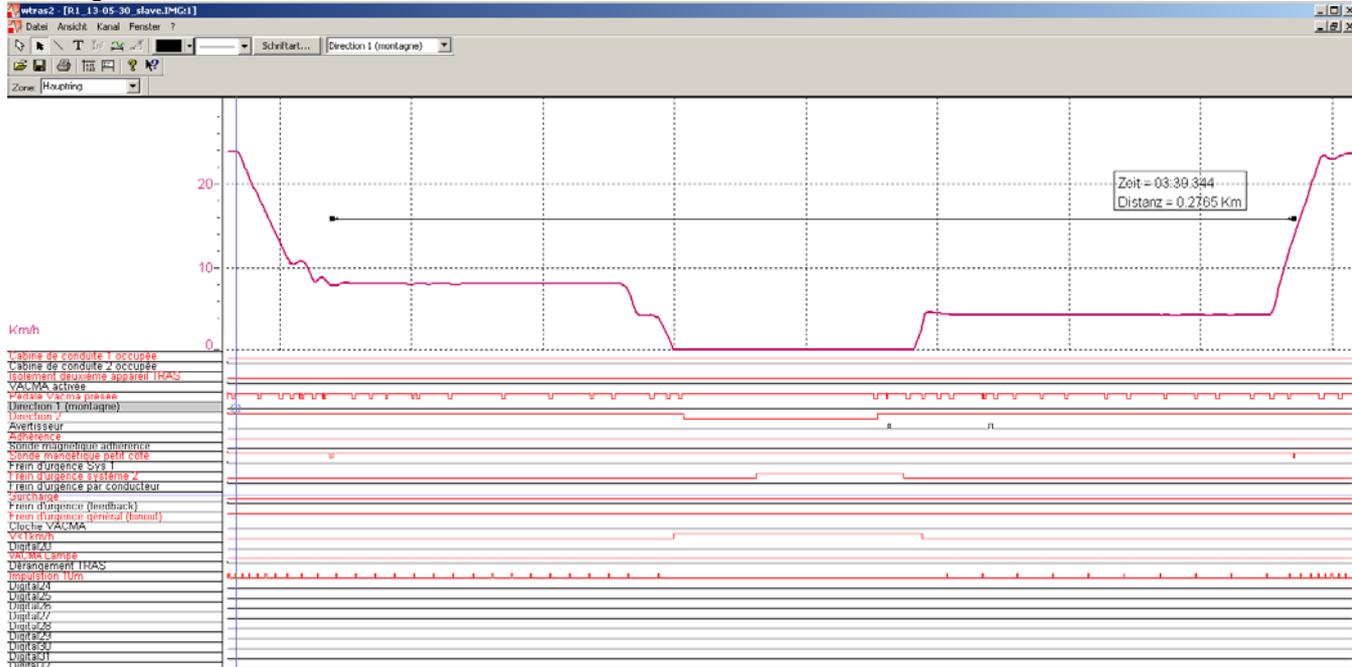
Passage normal de la zone des muletiers

La SAA ne déclenche aucun fu et applique les limitations de vitesse.

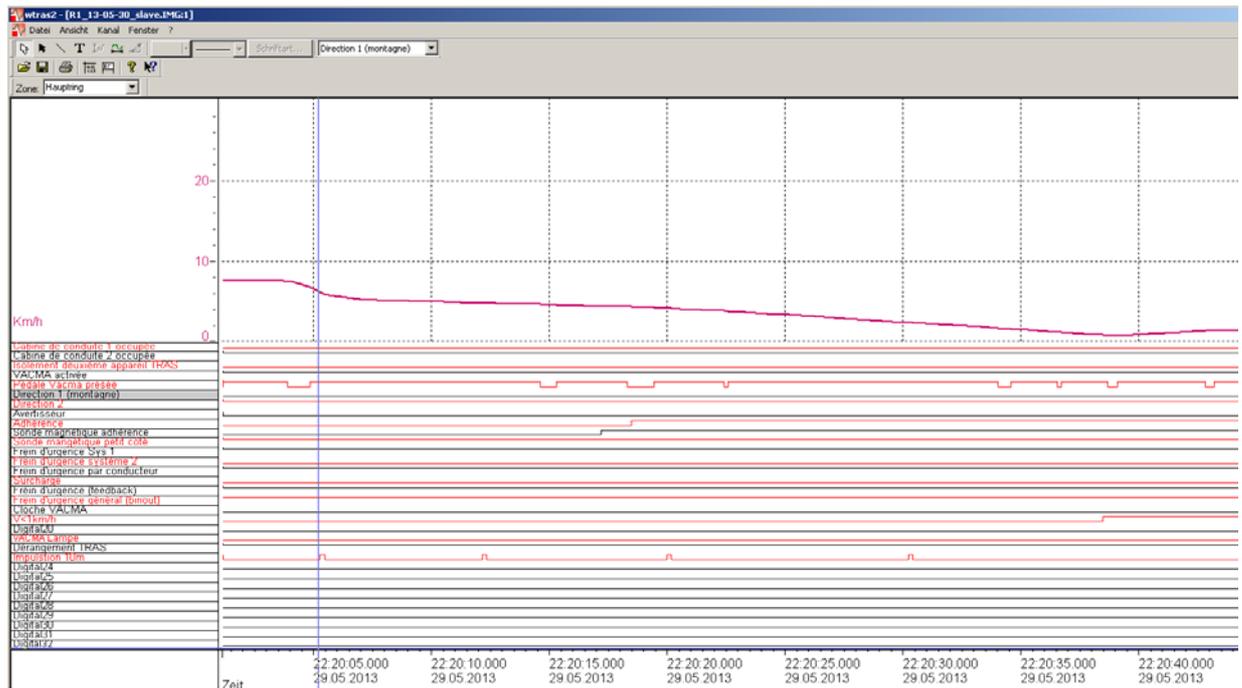
10.1. Balise Adhérence / Crémaillère

Commutation normale de crémaillère à adhérence au passage de la balise.

Au passage de la balise, et si le mécanicien a placé le commutateur sur adhérence, l'embrayage est commuté en adhérence.

Sans réaction de sa part, la surveillance de régime active le bourdonneur et la lampe témoin. Après 10s un fu est déclenché.

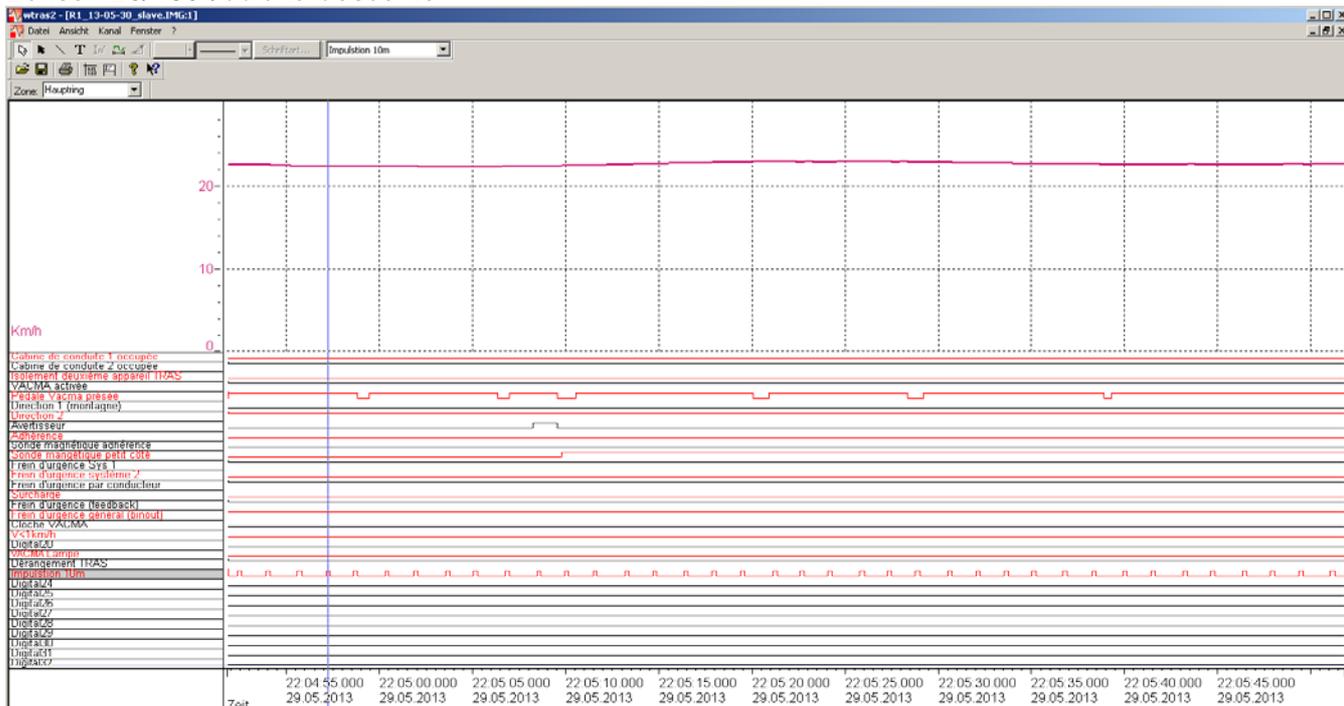
Balise 120/150°/oo à la descente

Le mécanicien commute sur 120°/00, le bourdonneur retentit brièvement. Le convoi poursuit normalement sa marche.

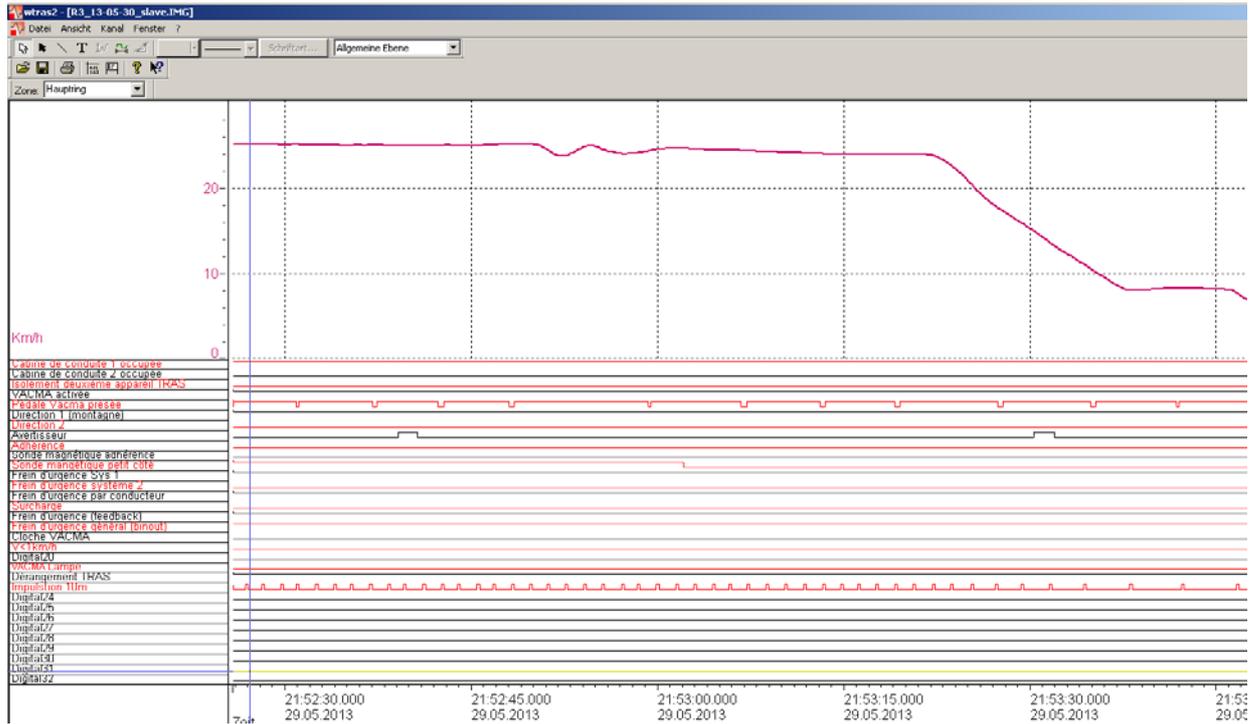
Balise 120/150°oo à la montée

Le mécanicien commute sur 150°oo, le bourdonneur retentit brièvement, le convoi poursuit normalement sa marche.

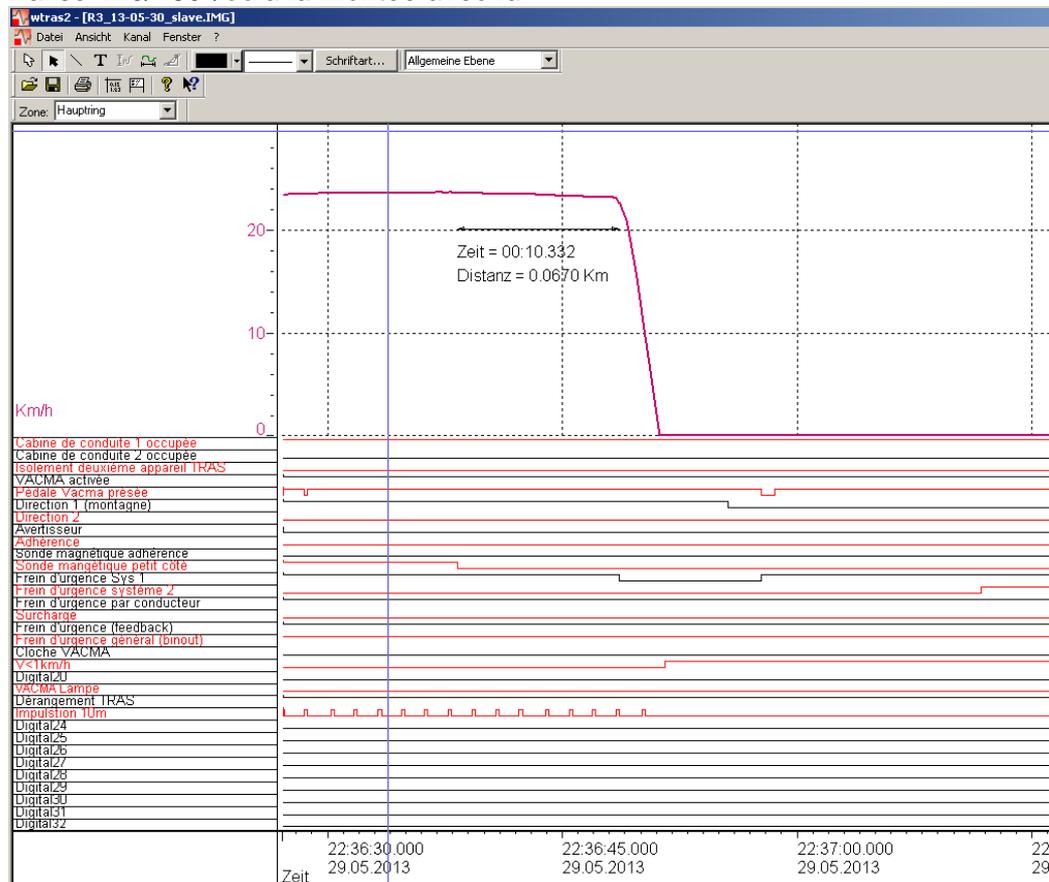
Balise 120/150°oo à la montée avec fu

Au passage de la balise, le bourdonneur retentit. Le mécanicien ne réagit pas et le commutateur reste en position 120°/oo.

Après 10s, la surveillance de régime déclenche un fu.
