**Sortie de route puis incendie d'un véhicule léger à propulsion électrique  
le 12 octobre 2024  
sur la route départementale 948 à Celles-sur-Belle (Deux-Sèvres)**

**Fiche de présentation**

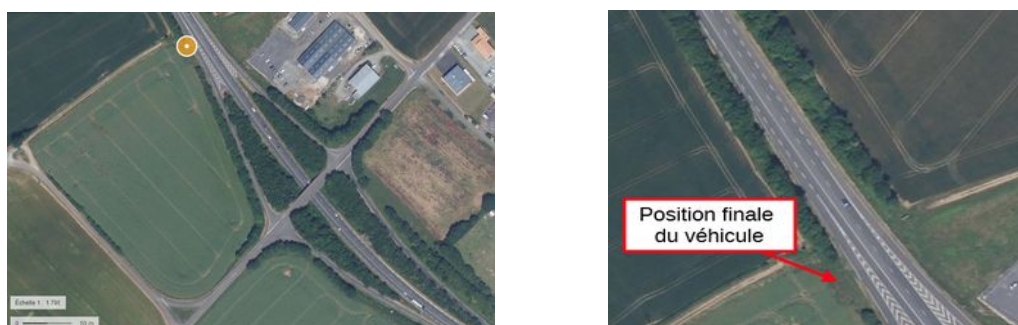
**Localisation du véhicule au moment de l'incendie**  
source: Géoportail IGN, légendée BEA-TT

Cette route comporte deux voies dans un sens et une seule dans l'autre. Environ 300 m en amont et en approche d'un échangeur où le véhicule a stoppé sa course, se termine une zone de rabattement de 2 à 1 voie matérialisée par un rétrécissement de la largeur de la chaussée et accompagnée de trois flèches au sol rappelant cette obligation.

Des traces de pneumatique ont été relevées sur la route à l'endroit du début de la bretelle de sortie de l'échangeur. Le véhicule circulait du nord vers le sud. Un support de panneaux de signalisation situé dans le bas-côté à environ une centaine de mètres après ces traces a été arraché.

D'autres marques longitudinales et parallèles à la route, repérées dans l'herbe du bord de route, semblent indiquer que le véhicule a quitté la chaussée avec un angle faible et a poursuivi sa course, ou était en dérapage, sur une distance d'environ 100 m.
