## ÉTUDE

# Les accidents avec immersion d'un véhicule dans un cours d'eau ou un plan d'eau

## 2e partie : les circonstances des accidents

Octobre 2025

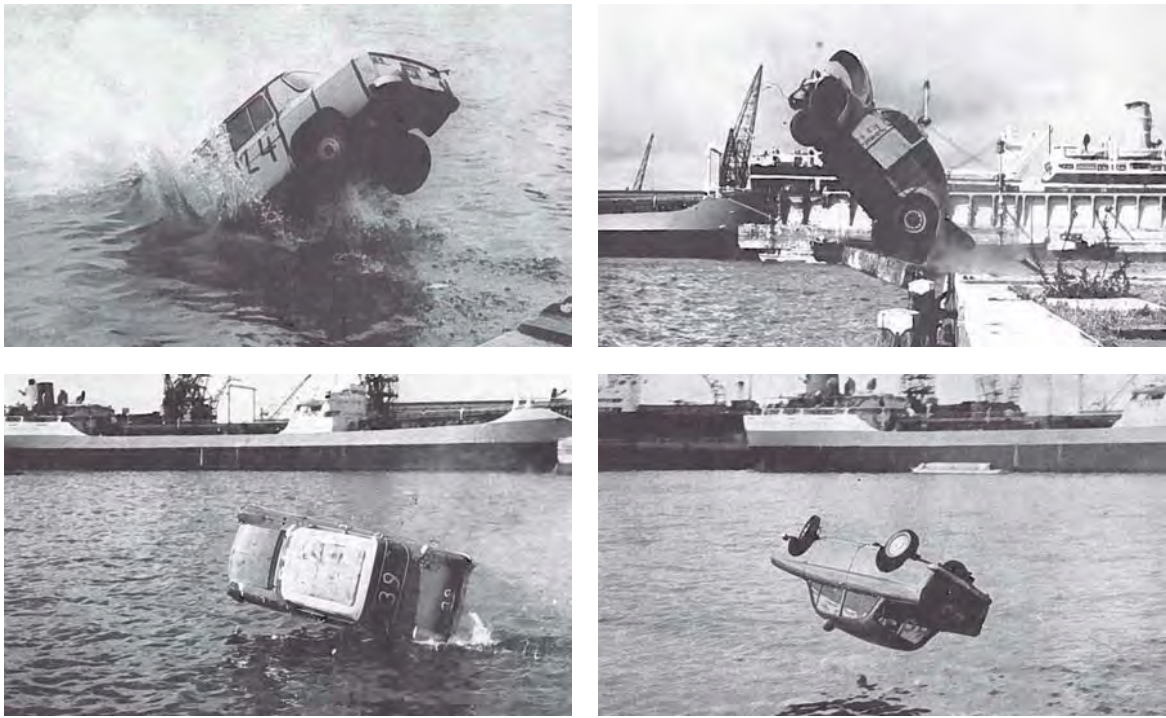
**Figure 1 : Plusieurs exemples d'essais d'immersion réalisés par le SWOV ;  
en haut à droite, l'orientation du véhicule résulte d'une collision avec un obstacle**  
Source [SWOV, 1973]

Les essais du SWOV (Institut néerlandais de recherche en sécurité routière) ont consisté à immerger 44 véhicules de tourisme différents dans des bassins portuaires selon des modalités d'entrée dans l'eau variées (vitesse, angle d'impact, hauteur de la berge, présence d'un obstacle sur la trajectoire), au moyen de rampes de lancement (figure 1). La plupart des véhicules étaient occupés par des mannequins, certains par des plongeurs, le but étant de tester les modes d'évacuation possibles. Chaque véhicule n'a servi qu'une fois et les essais étaient potentiellement destructifs.

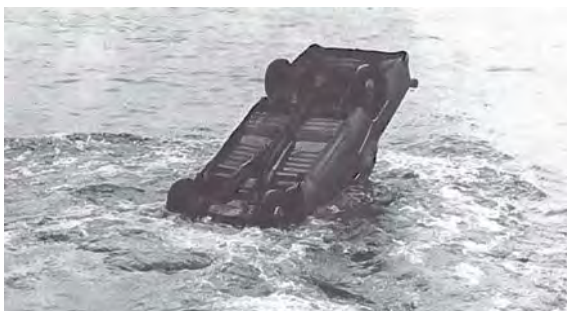
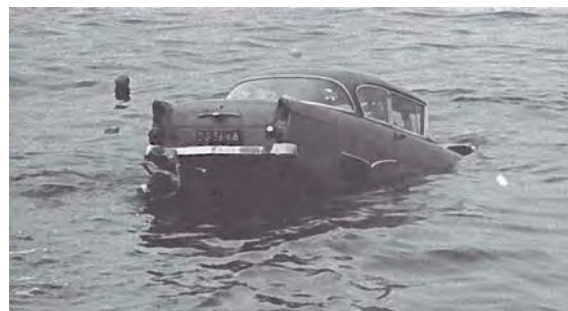
**Figure 2 : Ce véhicule a touché l'eau sur le toit (à gauche) puis s'est retourné en position « normale » (à droite) avant de couler**  
Source [SWOV, 1973]

**horizontale** (en penchant légèrement vers l'extrémité du moteur) ; même lorsque le véhicule a heurté l'eau sur le toit, il s'est dans la plupart des cas retourné en position normale (figure 2). Les seules exceptions sont les véhicules équipés d'un toit en toile et qui ont heurté l'eau à l'envers (sur le toit), et ceux dont le pare-brise était brisé<sup>7</sup> et qui ont heurté l'eau avec un angle prononcé ; ces véhicules ont coulé presque immédiatement.

Les essais complémentaires canadiens ont confirmé qu'un véhicule déposé par une grue à la surface de l'eau en position inversée (sur le toit) se remettait ensuite « à l'endroit » avant de couler, le niveau de l'eau étant à ce stade encore sous le bas des fenêtres. La remise « à l'endroit » se fait par rotation sur l'axe longitudinal du véhicule. Trois modèles différents ont été immergés, un SUV<sup>8</sup> qui a commencé à se retourner immédiatement et deux berlines qui ont commencé à se retourner après un délai de 28 et 37 secondes respectivement. Dans les trois cas le retournement a pris 5 à 6 secondes.

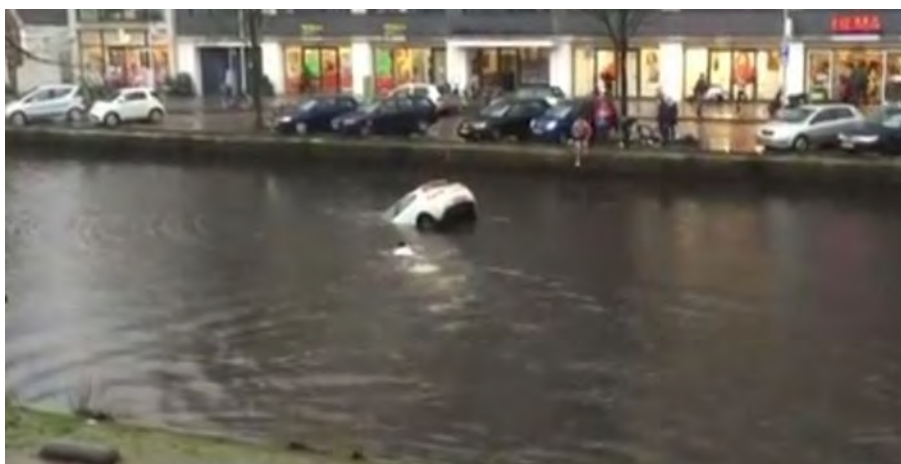
**Figure 4 : Immersion d'un VT dans la rivière Schinkel à Amsterdam le 9 février 2016**  
Capture d'écran de la vidéo

Il s'agit d'un enregistrement vidéo<sup>11</sup>, partiel, du sauvetage d'une automobile tombée dans la rivière Schinkel à Amsterdam le 9 février 2016 (figure 4). Selon des articles de presse, le véhicule serait tombé dans la rivière alors qu'il était stationné, possiblement du fait d'un frein mal serré, avec à son bord une mère et son bébé. Quatre témoins se sont jetés à l'eau pour tenter de les extraire, ils ont réussi à briser une vitre à l'arrière de la voiture avec une brique et les ont ramenés indemnes sur la berge. La vidéo permet de visualiser la fin de l'immersion du véhicule, une Alfa Romeo Giulietta, dont la figure 5 présente quelques étapes. La cinématique est cohérente avec celle rapportée dans la littérature, avec un basculement progressif du véhicule vers la verticale, le moteur vers le bas, et un délai d'une trentaine de secondes entre le moment où le niveau de l'eau atteint le bas des fenêtres avant et celui où il atteint le bas des fenêtres arrière.

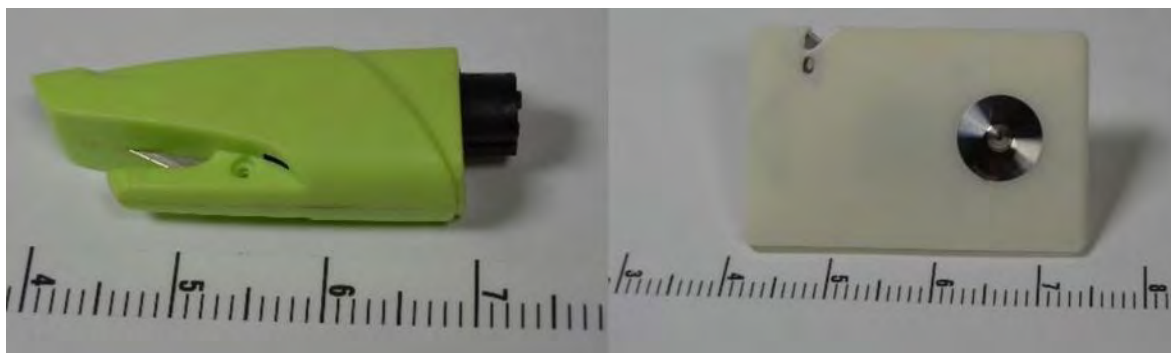
**Figure 6 : Deux des outils testés par l'AAA ; à gauche un outil de type poinçon à ressort ; à droite l'outil de type plaque souple dotée d'un poinçon [AAA, 2019]**

*NB : les graduations sont en pouces*

- trois outils de type marteau ; pour les essais ils ont été montés sur un dispositif permettant de les appliquer avec une force calibrée représentative d'un utilisateur moyen ;
- deux outils de type poinçon à ressort, déclenché lorsque l'extrémité de l'outil est appuyée sur une surface rigide (exemple en figure 6, à gauche) ;
- un outil consistant en une plaque souple (format carte de crédit) dotée d'un poinçon (figure 6, à droite) ; l'utilisateur doit insérer le bord de la plaque dans le cadre de la fenêtre, tirer sur l'extrémité opposée pour la fléchir, puis la relâcher pour que le poinçon frappe la vitre.
