11 octobre 2024

Note d'information sur l'avancement de l'enquête technique relative à la chute d'un voyageur et les suites de cette chute sur la ligne B du RER parisien survenues en gare de Bourg-la-Reine (Hauts-de-Seine) le 13 septembre 2023

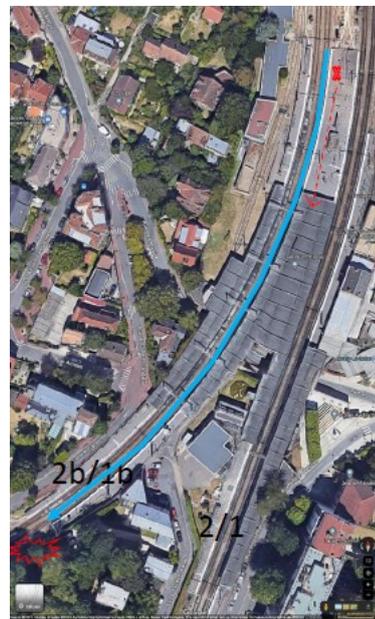
Gare de Bourg-la-Reine et localisation du train, de la chute du voyageur et du voyageur inanimé

Le jeudi 14 septembre 2023 à 01 h 50, un ouvrier travaillant sur un chantier de nuit dans la gare de Bourg-la-Reine chemine sur les voies pour aller implanter ses protections de chantier. Il signale une personne inanimée le long des voies du RER B, à gauche de la voie 1 bis en direction de Robinson, à environ 50 mètres après le quai.

Environ 4 heures plus tôt, le 13 septembre à 21 h 43, quelques personnes sortent de la dernière voiture du train arrivé en gare et se dirigent vers la sortie située en milieu de quai. Aucun voyageur n'attend ni ne monte dans le train. La victime sort en dernier, par l'avant-dernière porte de la voiture. En sortant, son pied tombe dans la lacune entre le train et le quai en forte courbe, ce qui provoque sa chute. La victime ne se dégage pas et à la mise en mouvement du train, elle est entraînée quelques mètres sur le quai puis est traînée sous le train.

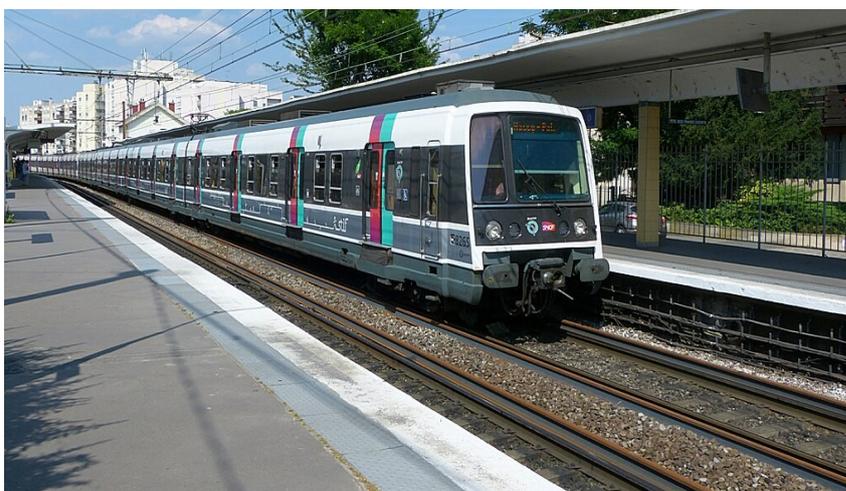
Rame MI 79 rénovée en gare de Bourg-la-Reine

Le BEA-TT a recueilli le témoignage du conducteur de la rame concernée et du chef de quai, les enregistrements des caméras de surveillance ont été étudiés et une visite du site a été effectuée. De plus, le BEA-TT a réalisé des mesures et observations du train dans la position où il se trouvait lors de la chute du voyageur. À cette occasion ont été réalisés des essais de visibilité sur l'échange voyageurs depuis la cabine de conduite, avec les moyens de visualisation mis à disposition du conducteur.
