## **Note d'information sur l'avancement de l'enquête relative au déraillement d'un train de fret sur la ligne de Culmont-Chalindrey à Toul en sortie de la base logistique de Jorquenay (Haute-Marne) survenu le jeudi 22 août 2024.**

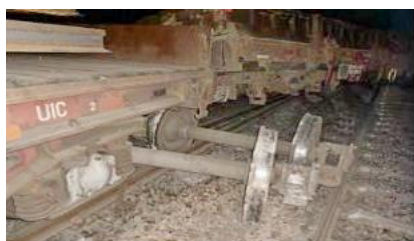
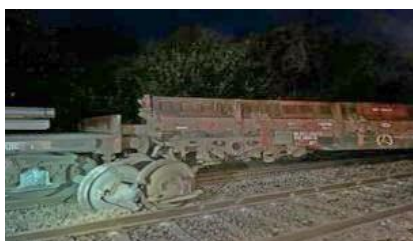
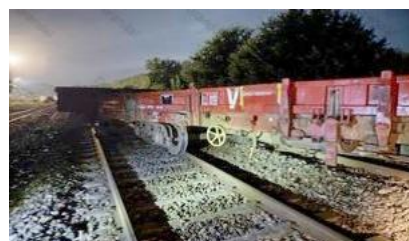
Deux wagons sont déraillés et occasionnent des dégâts sur les voies principales et les voies de service. La circulation ferroviaire est totalement interrompue sur les 2 voies. Le relevage est demandé. Un dirigeant d'enquête SNCF est dépêché sur les lieux.
